MATO BIŠKO

## KONZERVACIJA OBJEKATA U KOMPLEKSU FERHADIJE DŽAMIJE U BANJOJ LUCI

### I. DŽAMIJA

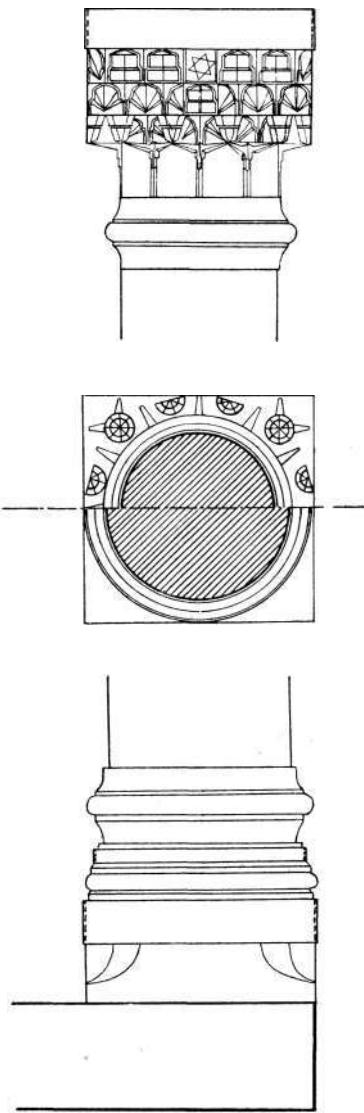
Srednji stub trijema Ferhadije džamije

Uslijed požara i atmosferilija materijal baza, stubova, kapitela, ivičnjaka oko baza i temeljnih blokova znatno je promjenio svoja kemijska i fizička svojstva, tako da su se nalazili u procesu raspadanja. Radi jakih sila koje djeluju ekscentrično na stubove pokazale su se pukotine većih razmjera. Na nekoliko mjesta, od stubova su otpali pojedini veći i manji komadi, tako da je oštećena masa stubova primala znatno veće opterećenje od dopuštenog. Najosjetljiviji i najopterećeniji dio stubova jesu baze i temeljne stope, pa nije ni čudo što su ti dijelovi najviše stradali. Nepoznate godine izvršena je preventivna mjera na sprečavanju raspadanja baza, koja se sastojala od nabijanja obručeva od kovanog gvožđa i ugrađivanjem ivičnjaka na vanjskim stranama svih baza. Sve šupljine i pukotine kasnije su zamazivane cementnim malterom. Jasno je da ovo nije moglo odoliti velikom pritisku konstrukcije trijema, pa je ugroženost baza svakog dana bila sve veća.

na jednu tačku: izbacivanje starih i ugrađivanje novih kamenih stubova u starom obliku.

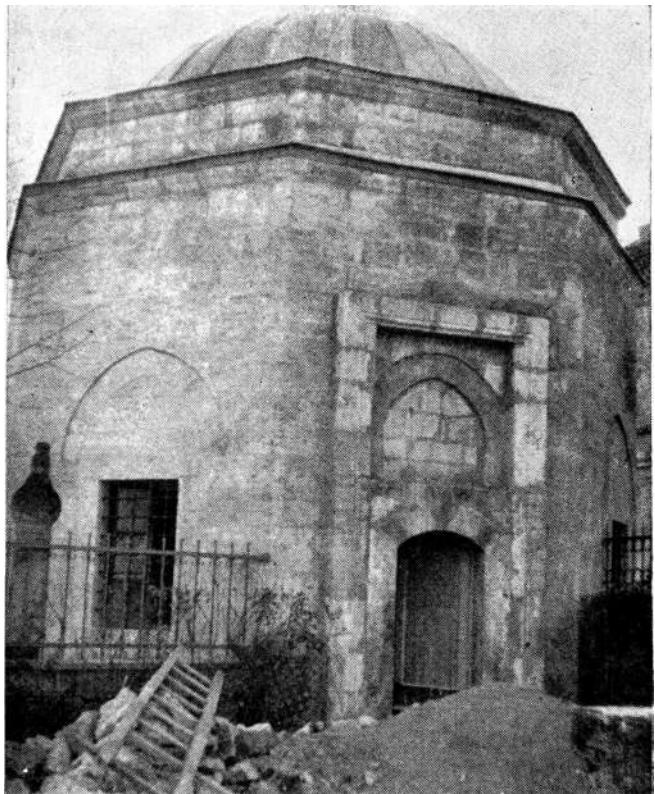
Ferhad-pašino turbe nakon konzervacije

Na objektu su obavljeni slijedeći radovi: Kušnica je pokrivena novim pocinčanim limom debljine 0,55 mm, dotrajali prozori, vrata i dolafi zamjenjeni su novim u starom stilu, izvršeno je bojenje unutarnjih zidova posnim zemljanim bojama, Prozori, vrata, dolafi i željezni demiri obojeni su uljenim bojama u tamno zelenom i drap tonu. Na unutarnjim zidovima obijen je malter do zdrave kamene podlage, a potom je nabačen novi u dva sloja (grubi i fini). Izvršeno je ustaklenje prozorskih okana običnim stakлом debljine 2 mm.

Naprijed je rečeno, da su vanjske strane zidova bile jako oštećene, pa je tome poslu pridavan naročit značaj. Oštećeni kameni kvaderi isklesavani su do dubine 8–10 cm u obliku provougaonika poštujući postojeće horizontalne i vertikalne spojnice. Prema tim udubinama izrađivane su ploče od stare sedre, koje su se umetale u te udubine i međusobno spajale željeznim sponama. Šuplji prostor između zadnje strane ploča i mase zida popunjavao se cementnim mlijekom. Ovo je naročito dobro izvedeno i uopšte se ne razlikuje od ostale mase zida.

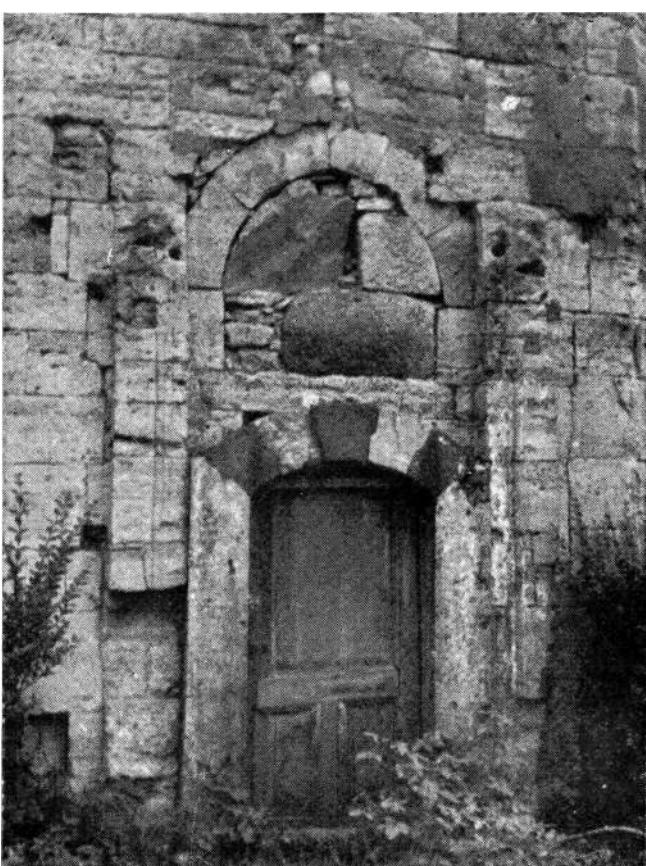
Ferhad-pašino turbe prije konzervacije

Za vrijeme Austro-ugarske okupacije i Drugog svjetskog rata turbe je pretrpilo znatna oštećenja, kako u estetskom, tako i u konstruktivnom pogledu. Godine 1917 Austro-ugarska je skinula olovni pokrivač i upotrijebila ga u ratne svrhe. Nešto kasnije preko kupole je izrađen tanki betonski premaz i postavljen pokrov od pocijančanog lima debljine 0,55 mm. Za vrijeme Drugog svjetskog rata oštećen je taj novi krovni pokrivač i upropasten portal, a vanjske zidne plohe nagrđene su i oštećene od puščanih i mitraljeskih metaka.

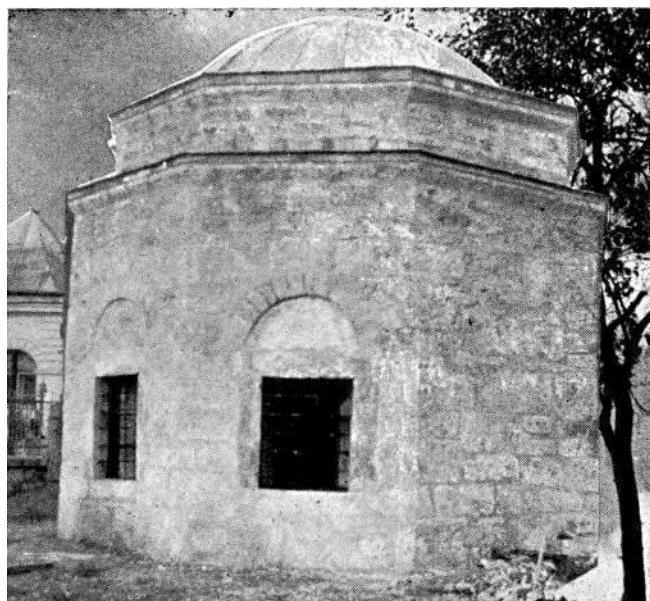
Turbe Ferhad-pašinih bajraktara poslije konzervacije

U prvom planu zahvata bilo je predviđeno rušenje dotrajale kamene kupole i zidanje nove od istog materijala i u starom obliku. Međutim, običanjem ostataka maltera na podgledu kupole i otvaranjem cementnog namaza s gornje strane, ustanovilo se, da je kupola konstruktivno dobra, bez većih pukotina i ulegnuća. Na osnovi toga donesena je odluka da kupolu ne treba rušiti, već konsolidirati i ojačati. Sve vidljive pukotine zaličene su cementnim mljekom, a kao ojačanje kupole, napravljen je armirano-betonski serklaž koji ima zadatak da sprečava rasturanje zidova, te stabilizira i ukruti kupolu. Za izradu ovoga serklaža izrađeno je udubljenje (šlic) na nagibnom nasipu između prelaza turbeta u tambur.

Pored kupole, naročita brižljivost posvećena je restauraciji sedrenog vijenca i limarskim radovima, koji osim zadatka da odvedu oborine imaju velik značaj u estetskom pogledu. Tu je važno da se što solidnije izvedu vertikalni stoeći i horizontalni ležeći spojevi. Dotrajali prozori i vrata, i

uništeni dolaf zamjenjeni su novim u starom stilu od zdravog i potpuno suhog drveta. Unutrašnjost je grubo i fino omalterisana sa izradom oštih bridova i naglašenih šiljastih lukova. Novoožbukane zidne plohe obojene su posnim zemljanim bojama u jednom tonu. Prozori, vrata, dolaf i željezni demiri obojeni su uljenim bojama u tamno zelenom i drap tonu. Sva prozorska okna ustaklena su običnim stakлом debljine 2 mm. Na postojeći betonski pod, koji je izrađen u novije vrijeme, postavljene su jelove potpatosnice, a na njih brodarski pod.

Pojedini dijelovi vanjske mase zida morali su se prezidati ili restaurirati, jer su bili mnogo trošni. Svi fasadni zidovi turbeta, vijenac i tambur fugirani su produžnim malterom na poseban i ne-uobičajen način. Za ovu svrhu prethodno se pristupilo izradi i odabiranju uzorka. Smjesa maltera napravljena je od pijeska, cementa, kreča, tučene sedre, bijelog rizla, sitno tučenog crijepe i vode. Fugiranje je naročito dobro uspjelo i fuge se po boji ne razlikuju od mase zida. Nije bilo lako i jednostavno ovo postići jer su fuge dosta široke i duboke, a naročito na sastavcima kameњa, jer je turbe zidano od pritesanog kamena.

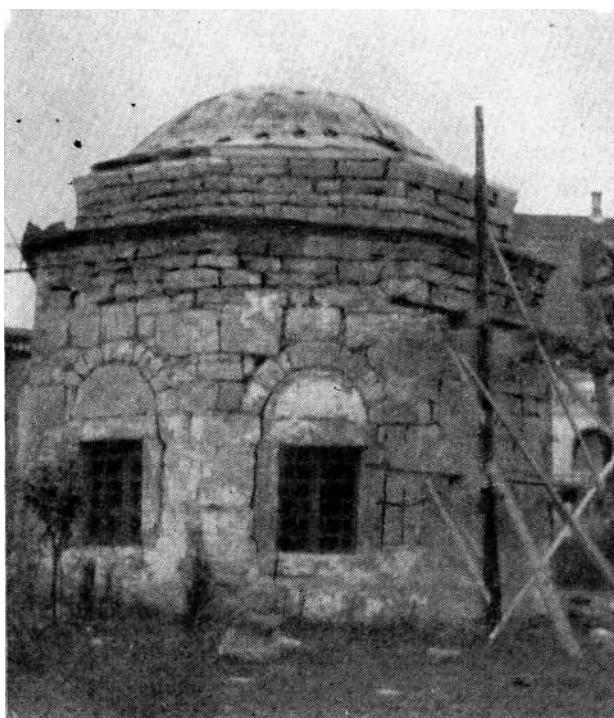
Godine 1917 Austro-ugarska je i sa ovog turbeta skinula olovni pokrov i iskoristila ga za ratne svrhe. Nekoliko godina iza toga preko kamene kupole izrađen je tanki cementni namaz, preko kojega je postavljen novi pokrov od pocinčanog

Turbe Ferhad-pašinih bajraktara prije konzervacije

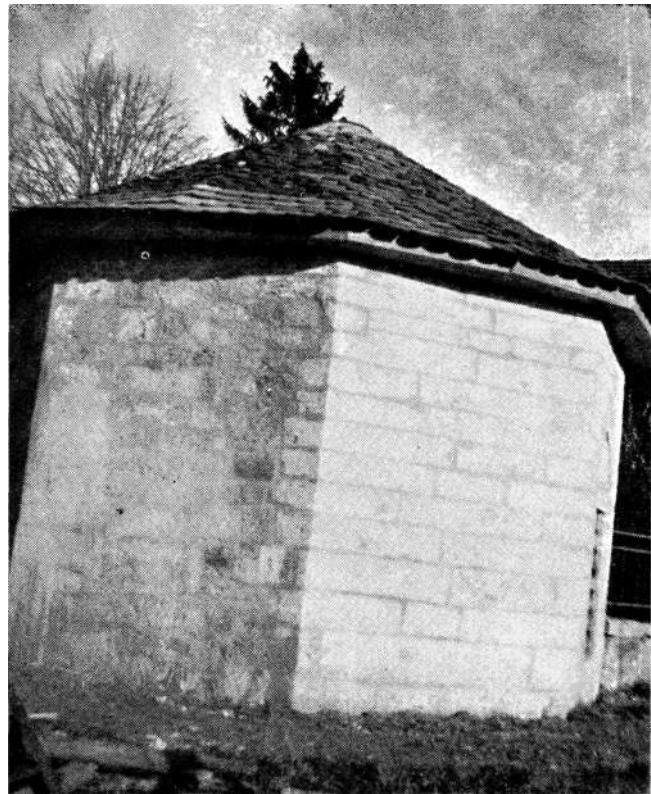
Safi-kadunino turbe nakon konzervacije

S obzirom da je strop i krovušte bilo najugroženije i sklono padu, to je, prilikom rada, uzeto u prvi plan, dok je uređenje spoljašnosti bilo druga faza, a unutrašnjost treća. Kod opravke krova nametala su se dva pitanja: izrada drvenog krovušta u starom obliku sa pokrovom od šindre ili pokrovom od postojećeg crijepa. Budući da je šindru vrlo teško dobiti i zbog kratkoće vremena odlučilo se za ovo drugo. Ovom zahvatu dat je prioritet i značaj pa je cijela krovna i stropna konstrukcija zamijenjena zdravom tesanom jelovom građom u starim dimenzijama i obliku, preko koje su prikovane jelove letve, a preko njih postavljen je dvostruki stari biber crijepon.

Vanjsko platno južnog zida moralo se prezidati, jer se nalazilo u ruševnom stanju. Napravljen je novi daščani pod i plafon. Pored toga izvršeno je krpljenje i fugiranje fasadnih zidova, obijanje do-trajalog maltera u unutrašnjosti, te grubo i fino malterisanje zidova, zatim posno bojenje zemljanim bojama novoožbukanih zidova, te bojenje uljanim bojama prozora, vrata, dolafa i željeznih demira. Ustaklena su sva prozorska okna običnim stakлом debljine 2 mm. Opravljen je postojeći daščani sanduk i na njega postavljena nova zelena čoha.
