RAJKO SIKIMIĆ

## KONZERVATORSKI RADOVI NA ŽIVOPISU U MANASTIRU ZAVALI

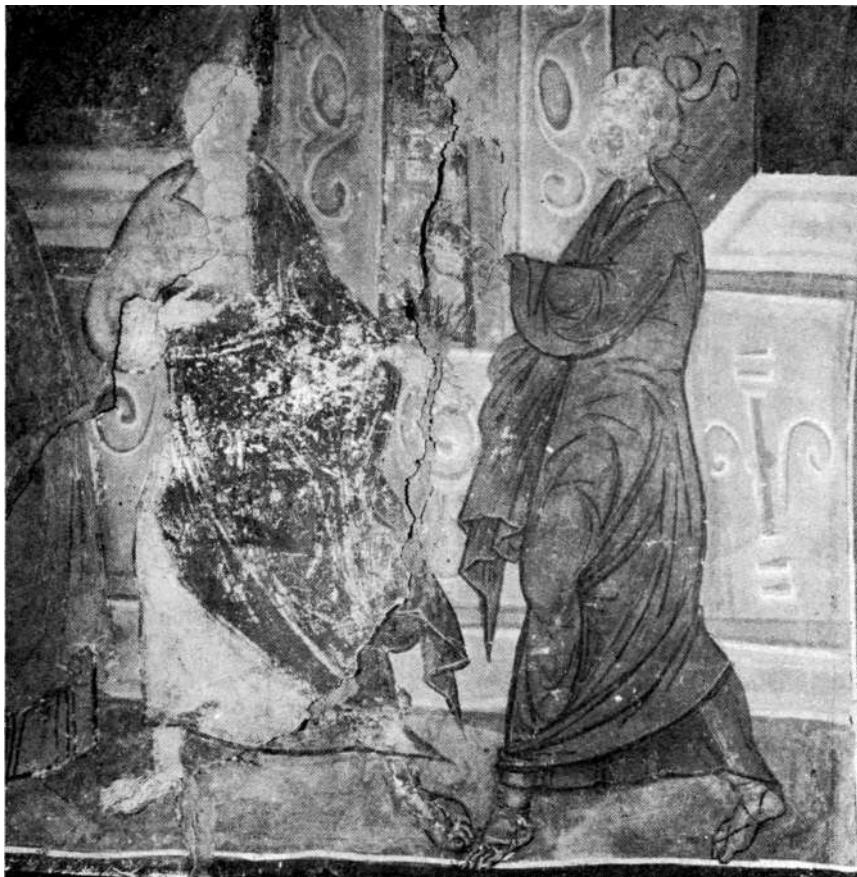
Sl. 1 Karakteristična oštećenja slikanog sloja na licima i rukama

Pastozniji slojevi boja na složenijim detaljima kao što su lica i ruke, tamo gde se slikar duže zadržavao, otpadaju u ljuskicama ili pulveriziraju (sl. 1).

Otpadanje u ljuskicama nastalo je usled upotrebljenog jakog vezivnog sredstva a pulverziranje opet zbog nezasićenog, pastoznog slikanog sloja. Otuda imamo vrlo mali broj očuvanih portreta i ruku na zavalskom živopisu.

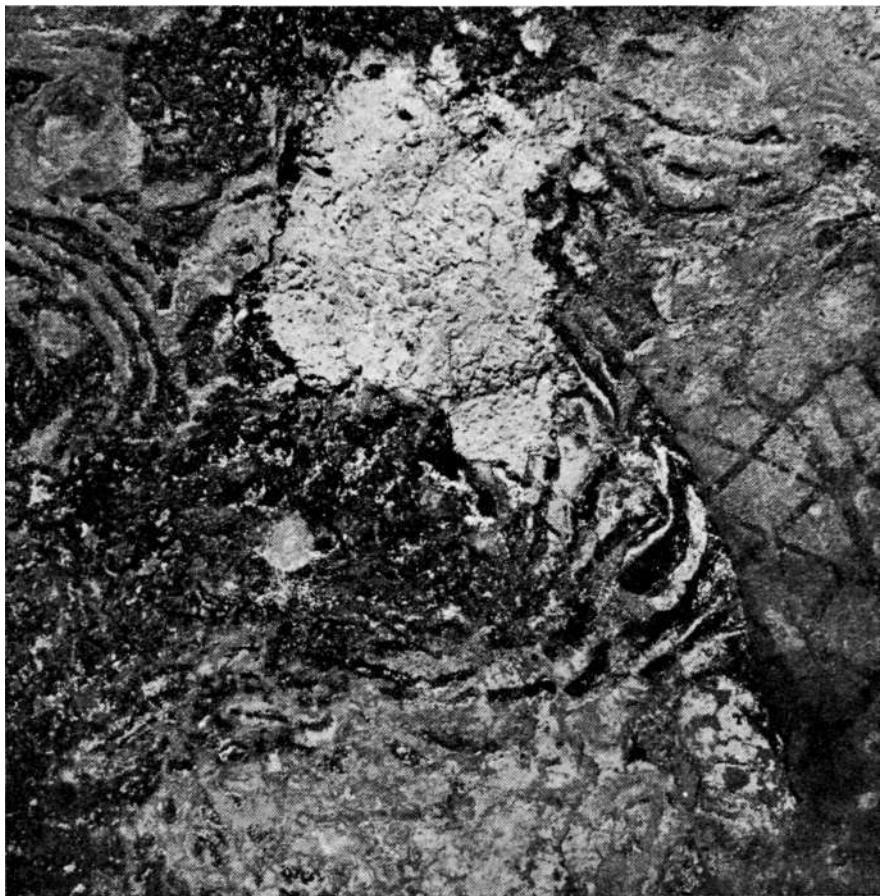
Sl. 2 Detalj živopisa oštećenog od vlage na severnom zidu crkve

Karakteristična oštećenja nastala od vlage, izbrzdana površina slikanog sloja i maltera sa liša-

jevima i algama, naročito su naglašena na kompoziciji sv. Mučenika u severnoj pevnici (sl. 2).

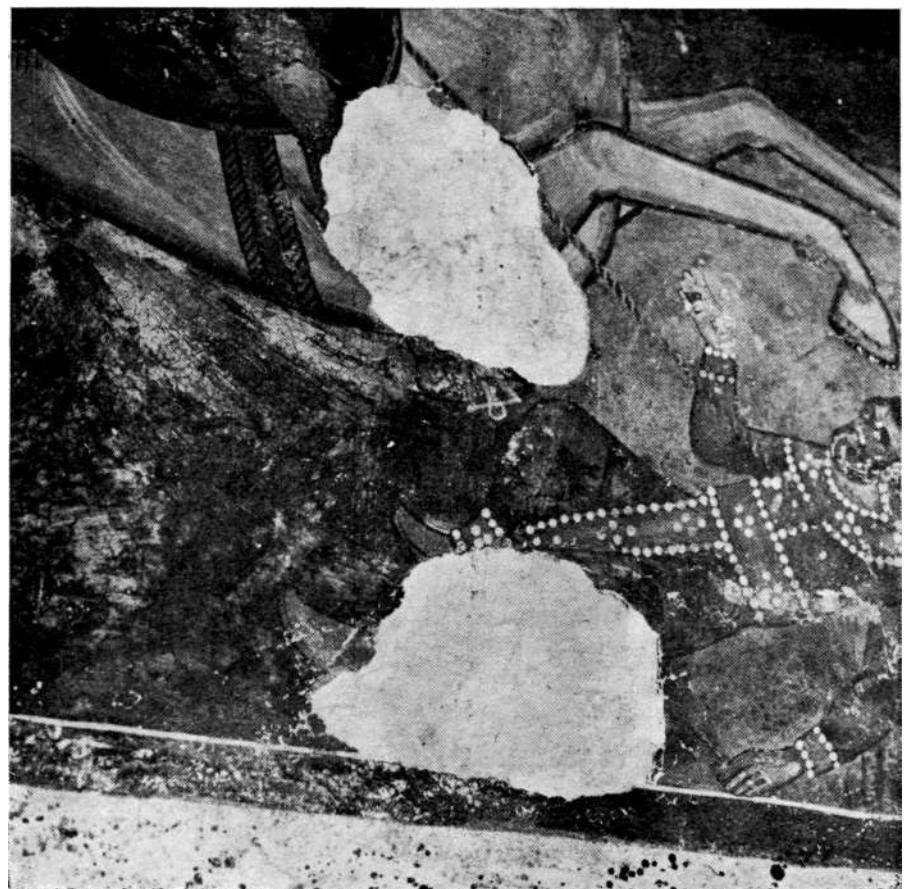
Sl. 3 Detalj kompozicije sv. Dimitrije koji ubija kopljem cara Kalojana. Oštećenja maltera sa slikanim slojem.

U konhi apside živopis je mestimično pokriven slojem nataloženog kalcija i šalitre. Mestimično se nalaze manja oštećenja, gde je otpao samo malter sa slikanim slojem, dok su drugi slojevi maltera čvrsto pripojeni uz zid (sl. 3).

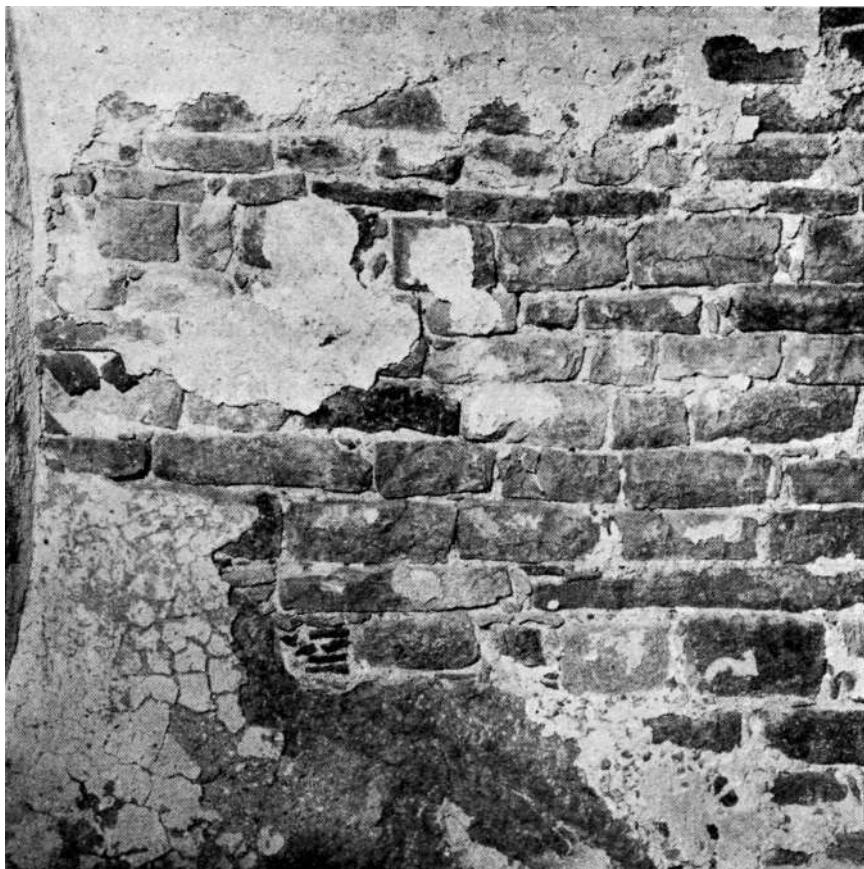
Sl. 4. Zid u pripratnom delu crkve sa koga je otpao živopis.

U pojedinim delovima crkve naročito u priprati, malter sa živopisom je u velikim površinama otpao (sl. 4).

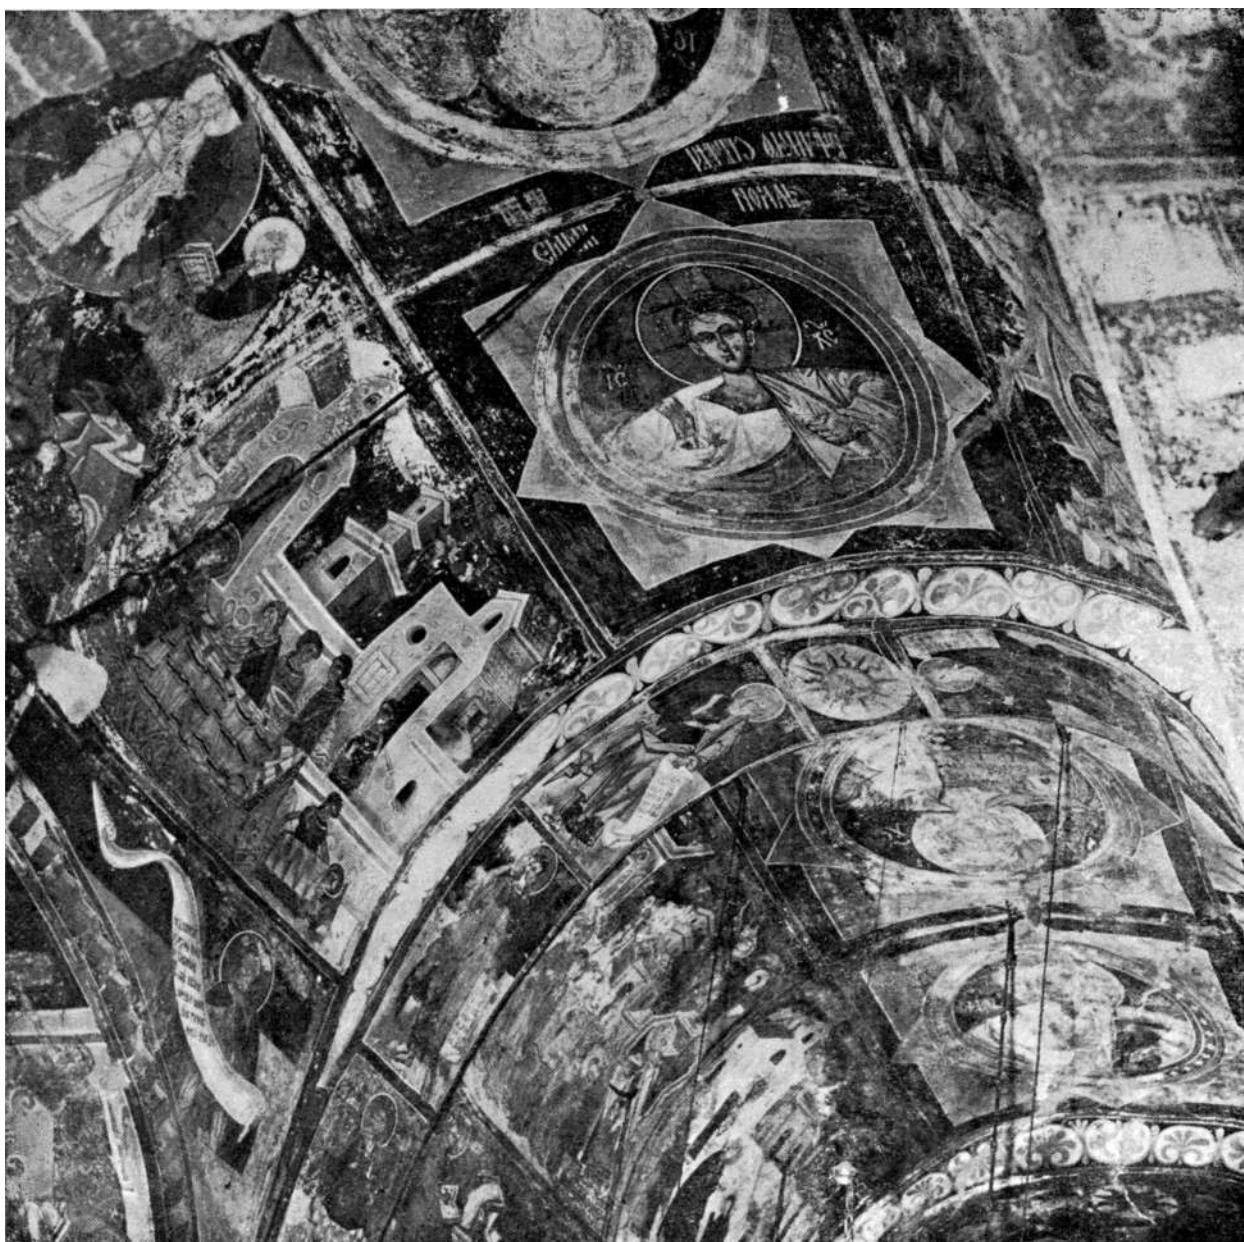
Živopis u svodu crkve, naročito slikani sloj, je relativno dobro očuvan (sl. 5).

Sl. 5 Živopis u svodu crkve

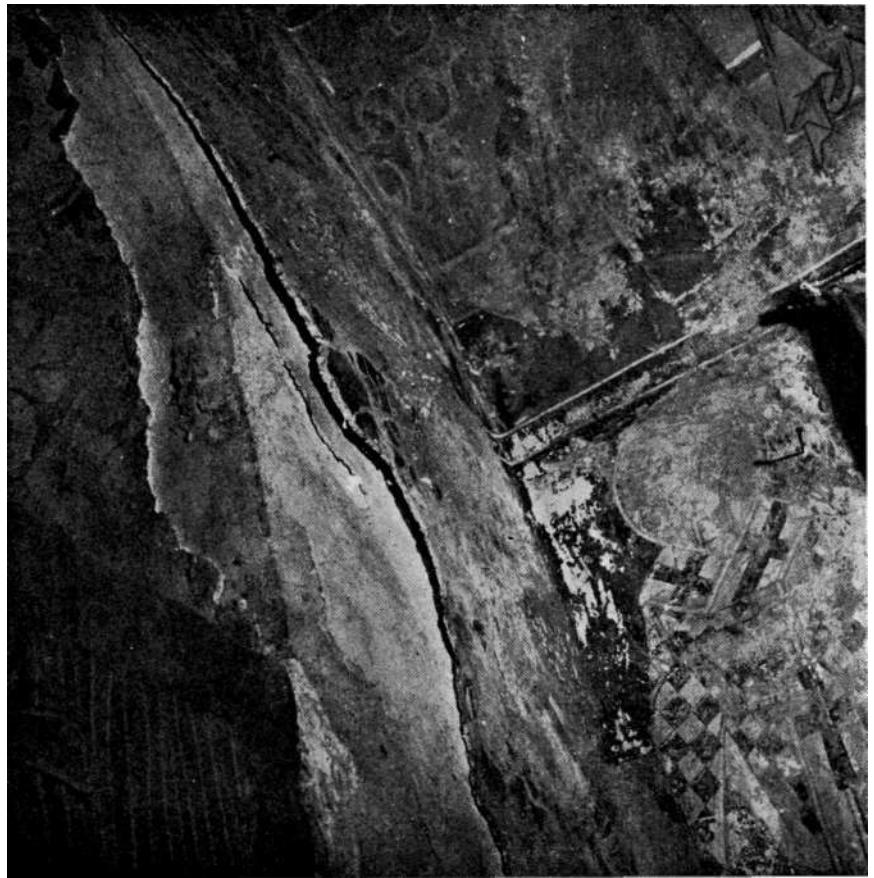
Glatka površina drugog sloja maltera i velika vлага pospešile su međusobno razdvajanje i potklobučenje slojeva maltera (sl. 6).

Slojevi maltera su međusobno bili razdvojeni mestimično i do 10 cm.

Ova vrsta oštećenja je najčešći i glavni problem konzervacije zavalskog živopisa.

Sl. 6. Detalj oštećenja u đakoniku-nu na kome se vide međusobno razdvojeni slojevi maltera

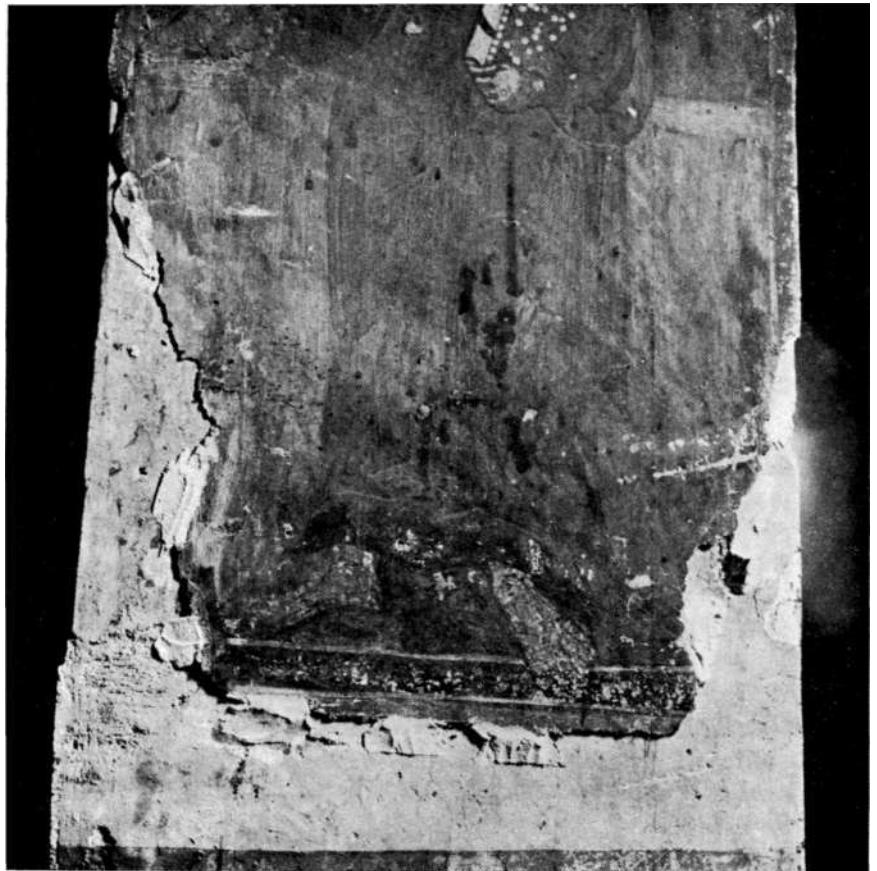
Sl. 7 Lik Hrista Pantokratora na jugoistočnom stupcu sa preventivno pričvršćenim malterom.

Za vreme ispitivačkih radova izvršena je preventivna zaštita ugroženog živopisa. Međusobno razdvojeni slojevi maltera su nalepljeni flasterima a potom vraćeni u raniji položaj i mestimično fiksirani gipsom (sl. 7).

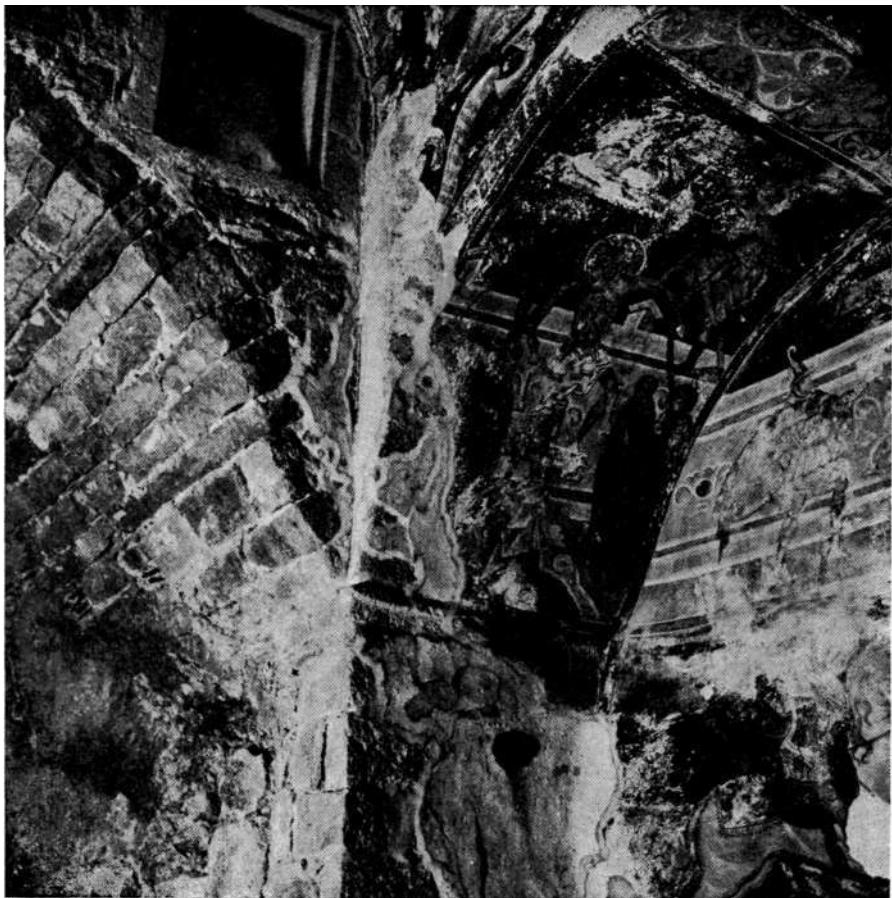
Sl. 8 Opšiveni živopis na severo-zapadnom zidu crkve.

Gipsana učvršćenja su uklonjena i izvršeno je opšivanje oštećenog živopisa u celoj crkvi (sl. 8).

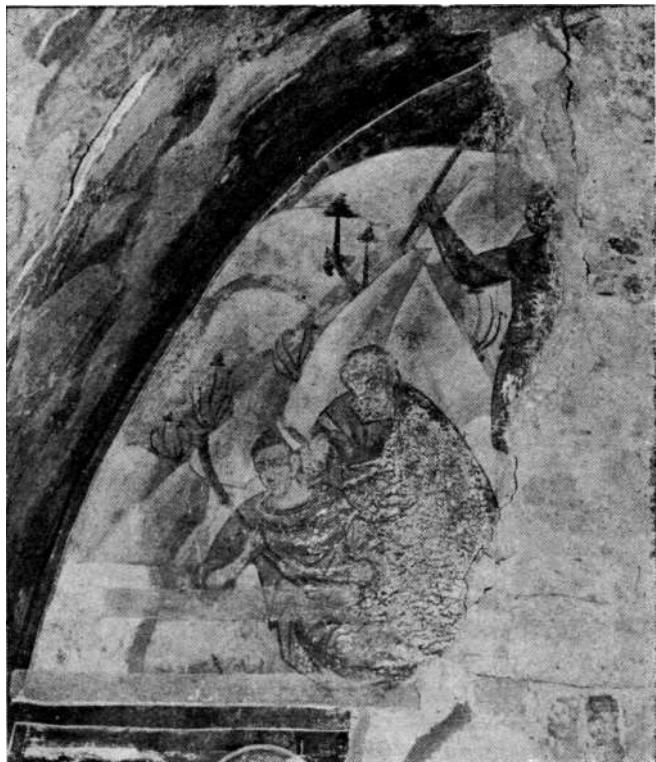
Sl. 9 Živopis pre konzervacije sa mestimično nalepljenim zaštitnim platnenim trakama

Izvesne pukotine na malteru, kojima je pretila opasnost da otpadnu u toku radova, nalepljene su zaštitnim trakama — flasterima (sl. 9).

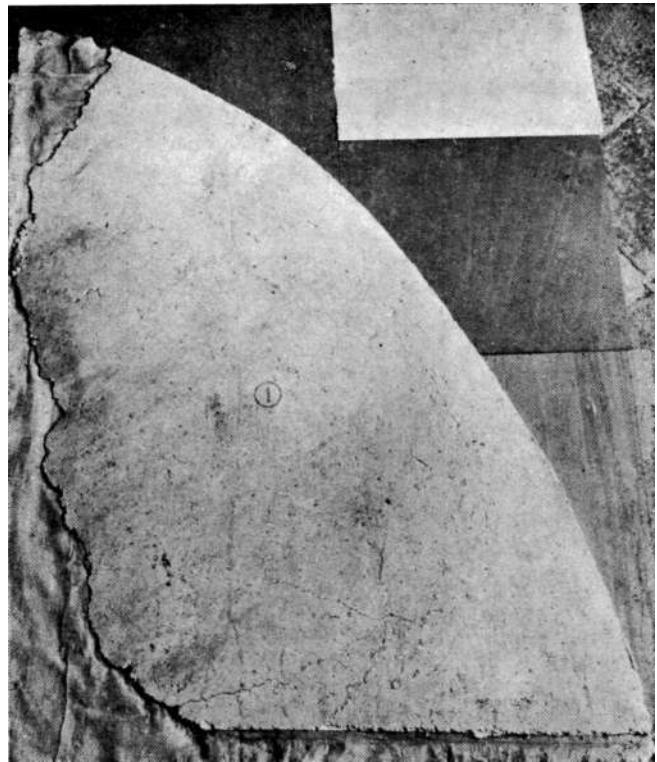
Sl. 11 Poledina prvog sloja maltera sa živopisom odvojenog na način »Di stacco«

Slojevi maltera su se na skoro svim mestima vrlo lako razdvajali, a odvojeni deo je postavljen licem na prethodno pripremljenu drvenu ploču (sl. 11).

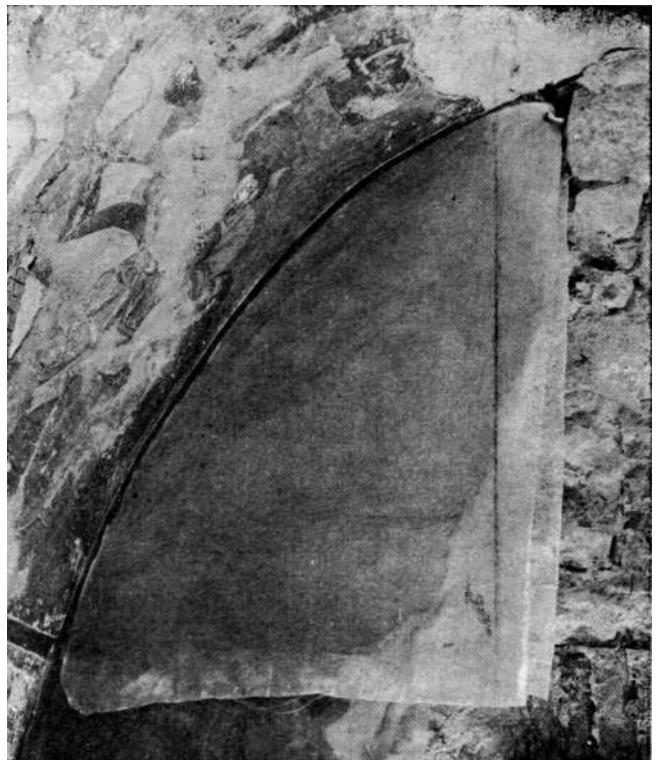
Sl. 10 Nalepljena površina zidnog živopisa pripremljena za odvajanje

Na ovako pripremljenu površinu nalepljena je gaza a zatim i retko laneno platno. Lepljenje gaze i platna vršeno je »koletom«<sup>1</sup> (sl. 10).

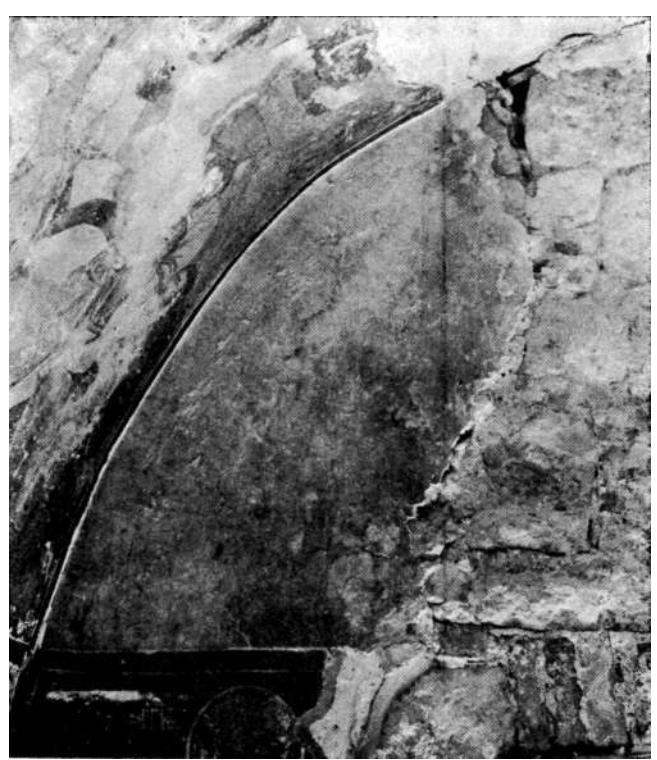
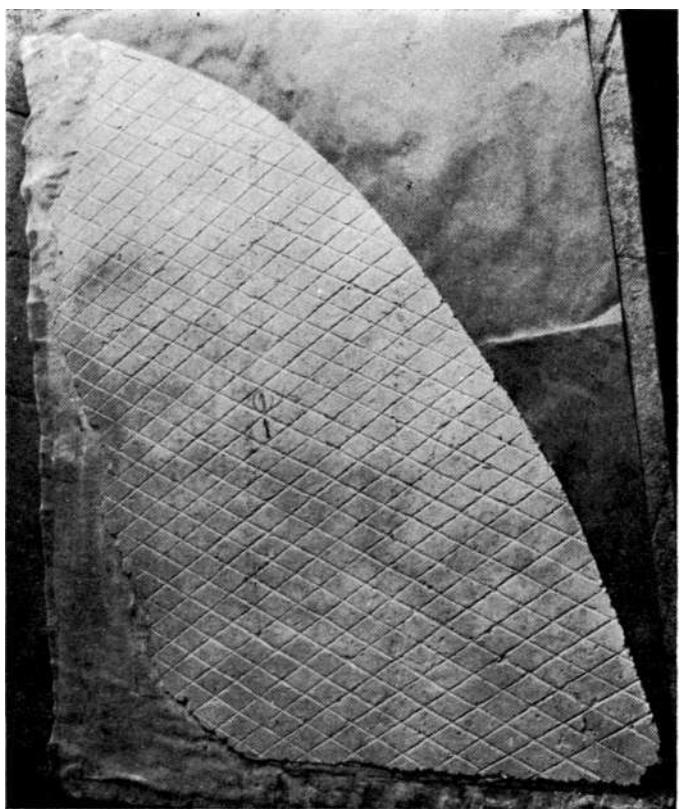
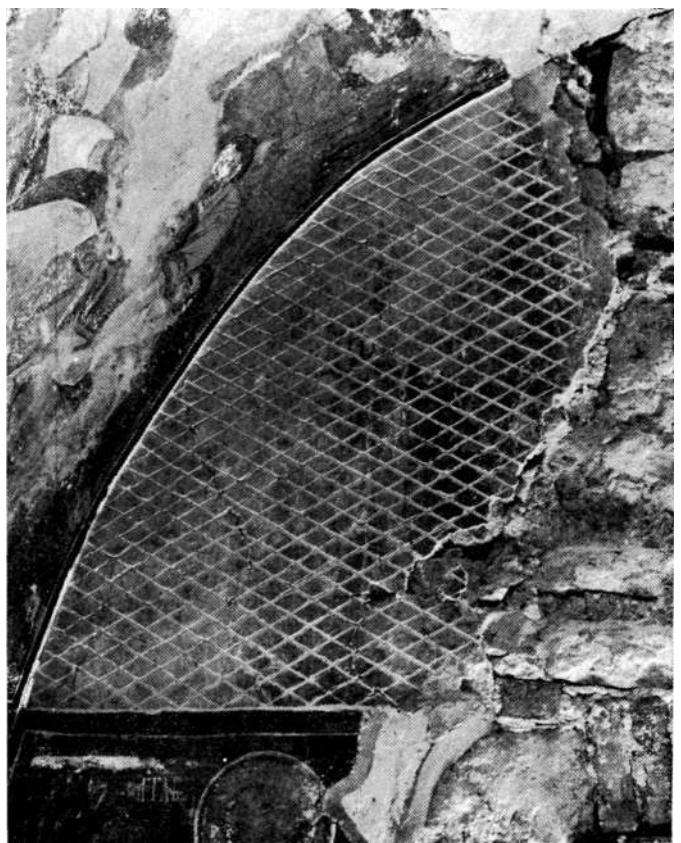
Sl. 12 Drugi sloj maltera posle odvajanja prvog sloja živopisom

Sl. 13 Izbrzdani malter na naličju odvojenog živopisa

Sl. 14 Izbrzdana površina drugog sloja maltera

Poledina odvojenog sloja maltera i površina drugog sloja maltera očišćene su od nataložene prašine, žilica, paučine itd, pa potom izbrazdane pomoću krive turpije (sl. 12, 13, 14).

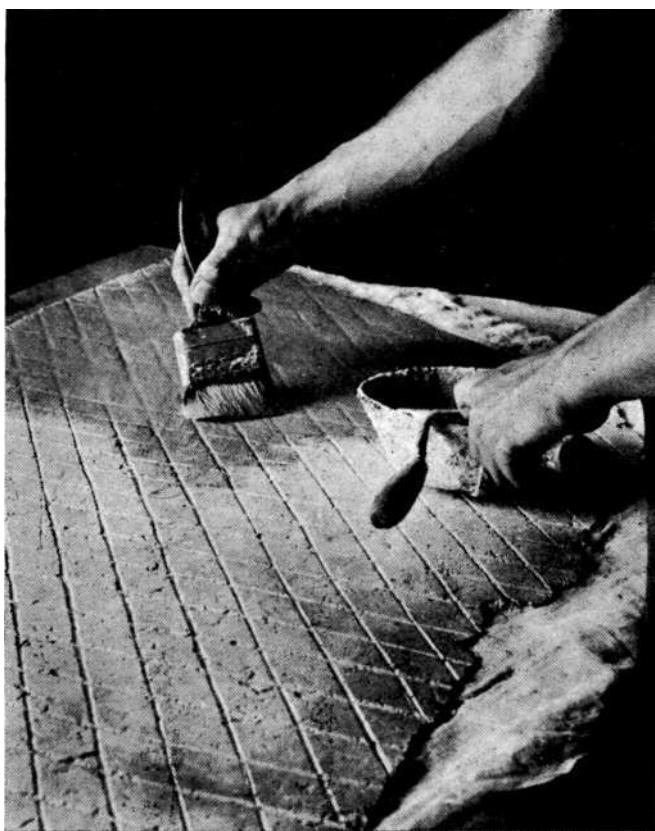
Sl. 15. Nanošenje lepljive paste na poledini odvojenog živopisa

Nanošenje paste na obe površine vršeno je četkom i špahtlom (sl. 15).

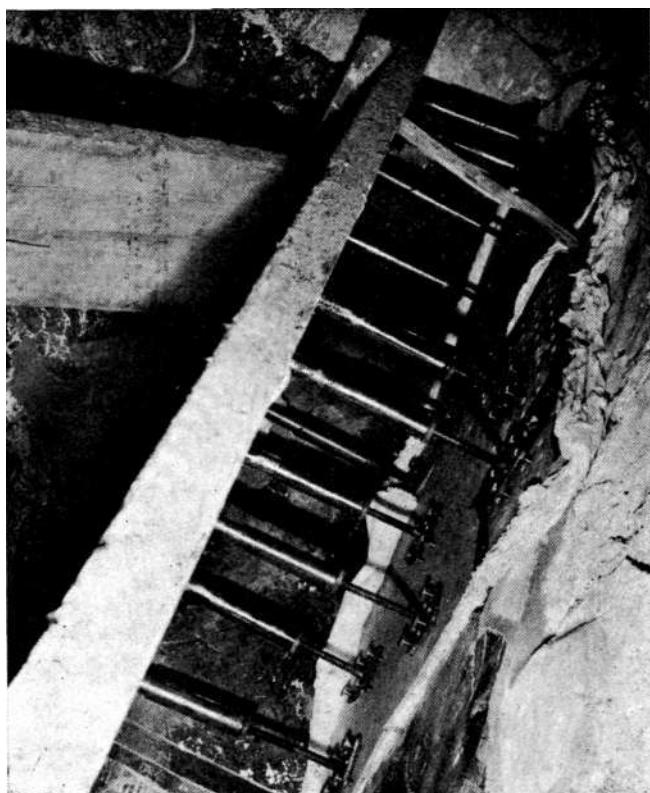
Sl. 16. Presovanje živopisa vraćenog i fiksiranog na ranije mesto.

Ovako pripremljeni fragmenti prenošeni su zajedno sa daskom i fiksirani na svoje mesto. Preko ovoga postavljen je deblji sloj papirne vate, a zatim perforirane šperploče i na kraju prese (sl. 16).

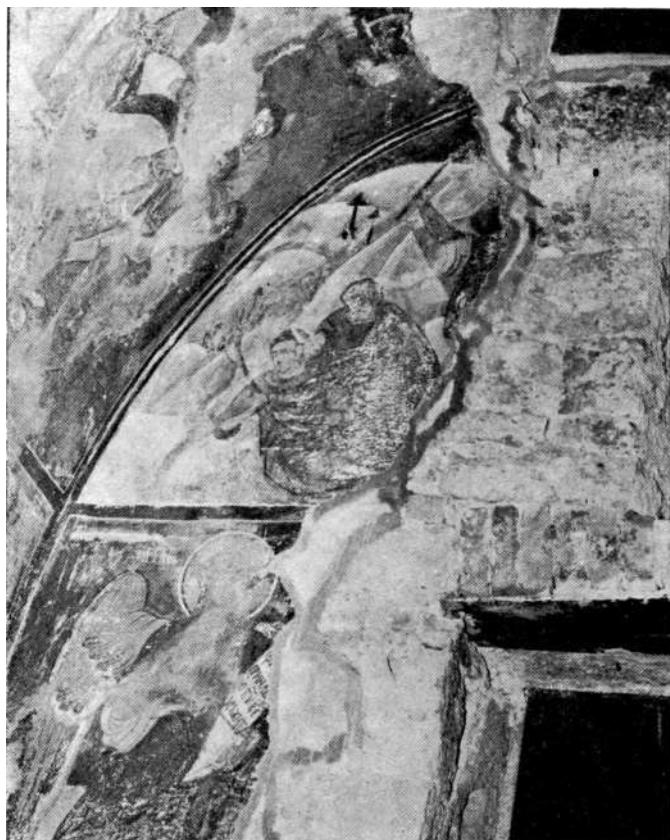
Sl. 17. Opšiveni živopis posle konzervacije

Kuckanjem, je ustanovljeno da su slojevi maltera međusobno celom površinom dobro vezani, zatim su rubovi životopisa opšiveni kazeinskim malterom (sl. 17).

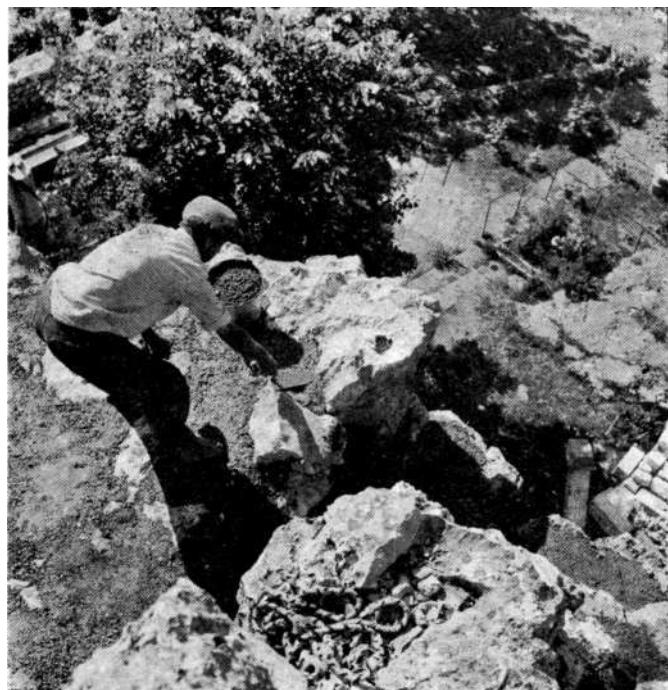
Sl. 18. Zatvaranje pukotina na steni nadnesenoj iznad crkve, čime je sprečeno direktno prodiranje vode u zidove objekta.

Uporedo sa konzervatorskim radovima na arhitekturi, izvođeni su radovi na živopisu, ali samo tamo gde su zidovi bili dovoljno suvi. Posle pre-pokrivanja crkve, zatvaranja pukotina u stenama iznad crkve, otrpavanja zemlje i šuta između severnog zida i pećine, zatim podziđivanja i izolacije južnog zida, zidovi crkve su se naglo sušili tako da su se mogli sistematski izvoditi radovi na živopisu.
