LJILJANA KRALJEVIĆ

KOZJA ĆUPRIJA NA MILJACKI

ISTORIJAT, ARHITEKTURA I KONZERVACIJA OBJEKTA

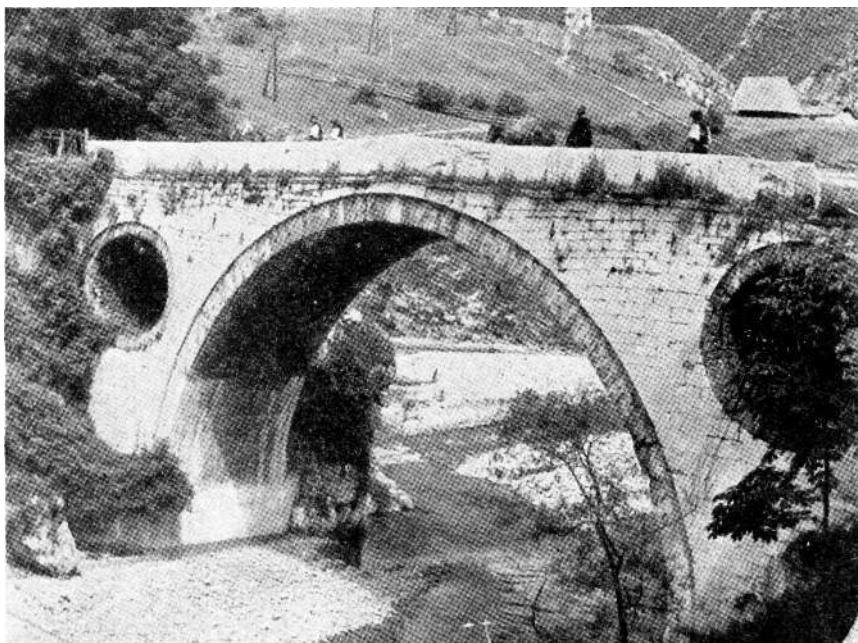
1. Kozja Ćuprija pre konzervacije,
slika iz vremena oko godine 1930

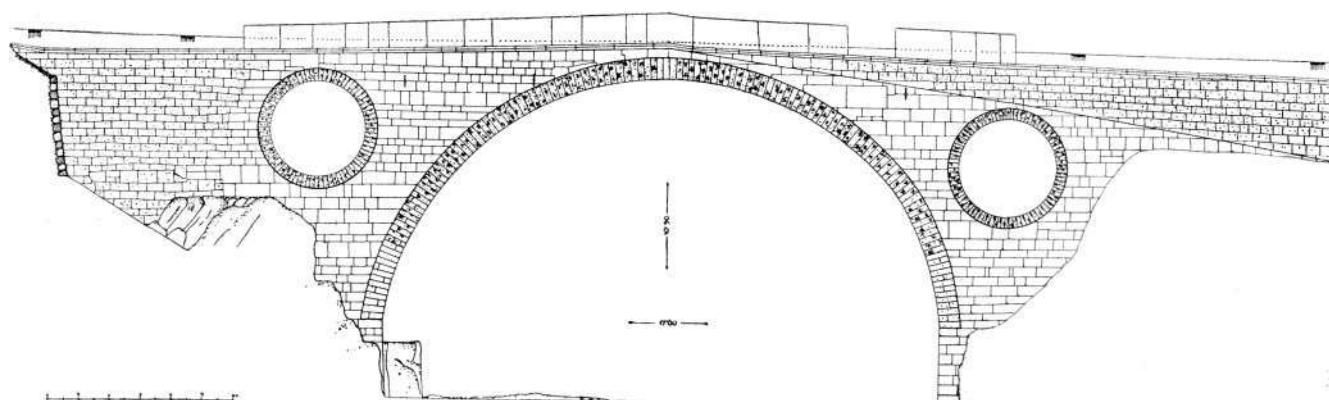
2. Nizvodna fasada mosta pre konzervacije

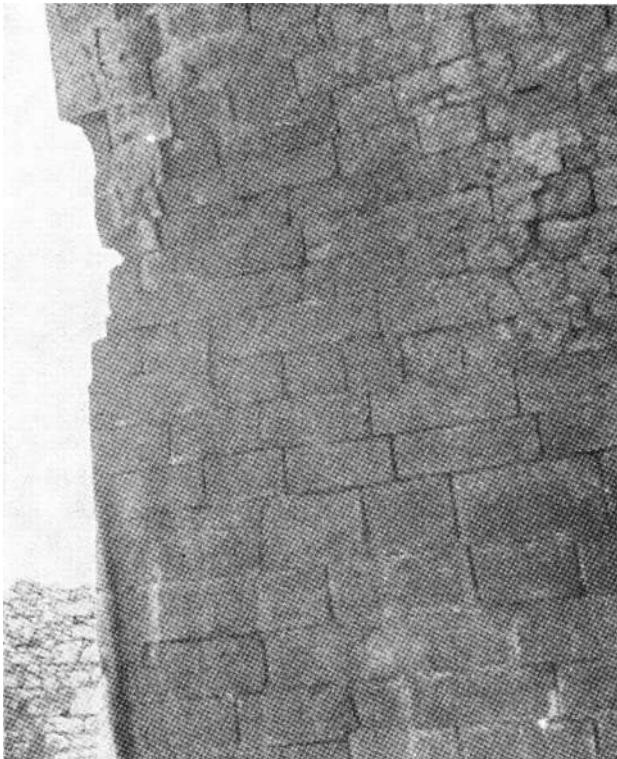
4. Uzvodni deo leve strane svoda pre konzervacije

Raspadanje sedre došlo je naročito do izraza na jednom delu uzvodne ivice glavnog svoda sa leve strane. Stradali su i potpuno otpali uglovi sa 7 slojeva kamena. Još veća oštećenja i raspadanja dogodila su se na uzvodnom vencu levog olakšavajućeg otvora, gde je čitav venac na dužini od preko 3 m i debljini od 30–50 cm potpuno ne-

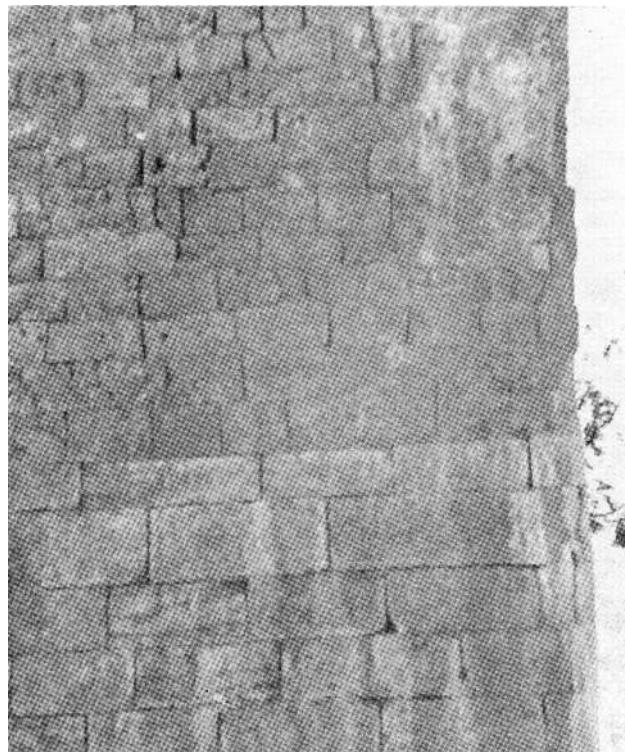
5. Nizvodni deo leve strane svoda pre konzervacije

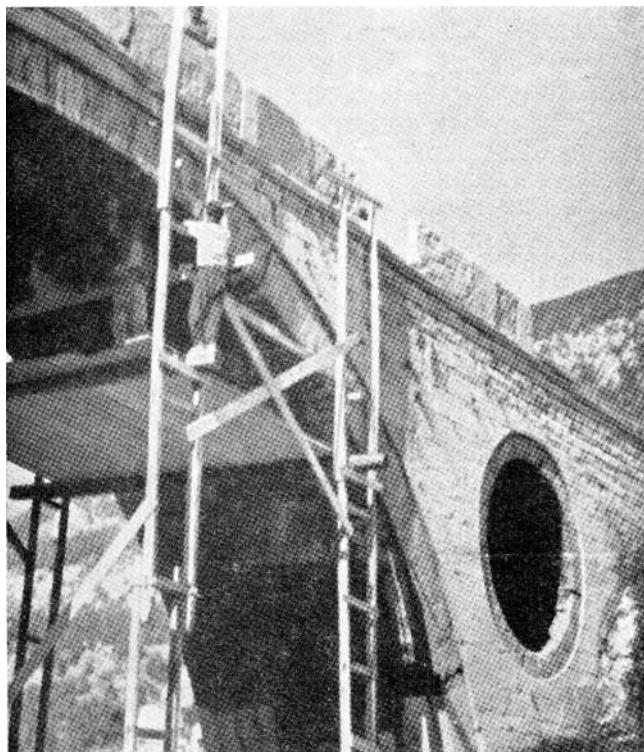
6. Injektiranje svoda odozdo

Predviđeno ojačanje svoda postiglo se ubrizgavanjem cementnog maltera u spojnice i pukotine na čitavoj površini intradosa. Ubrižgavanje cementnog maltera trebalo je izvršiti pneumatskim putem pomoću torkret aparata. Međutim, kako izvođač nije mogao za ovaj posao da nabavi spomenuti aparat, to se punjenje otvora vršilo pa-

Pre injektiranja svoda malterom izvršilo se prethodno čišćenje spojnice i obilno kvašenje kvalera, kako bi se postigla što veća prionljivost maltera za zidove kamena i kako bi se osiguralo dovoljno vlage za vreme vezivanja cementa. To

injektiranje svoda počelo se od temena i vodilo se simetrično prema krajevima u čitavoj širini.

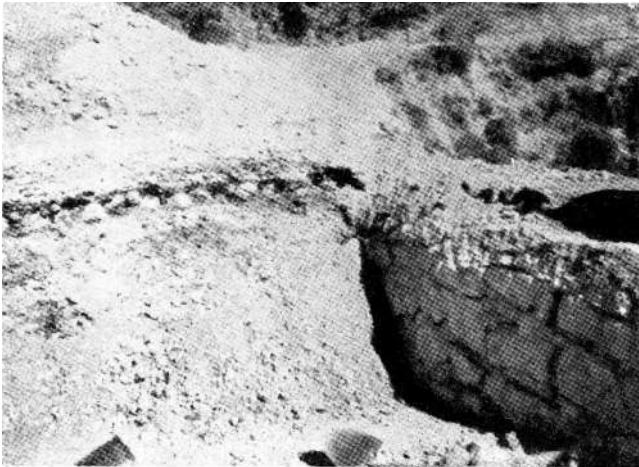
7. Kameni dozidak, zemljani nasip i nova kaldrma na desnoj strani

I na ovoj strani pod donjim nanosom zemlje izvan krila mosta pronađena je stara kadrma u dužini od 3,00 m. Kako je u priličnoj meri bila oštećena i tvrdo nabijena zemljom, to se moralo izvaditi, pretresti i opet složiti u dužini od 2,00 m. Stara kadrma na prilazu pokazuje da su na ovaj način i stari graditelji osiguravali prilaz mostu i postizali željeni efekat u tehničkom, estetskom i higijenskom smislu. Ivcicom novoizgrađenog prilaza podignut je zid sa jednim licem koji osigurava nasip, s uzvodne strane.

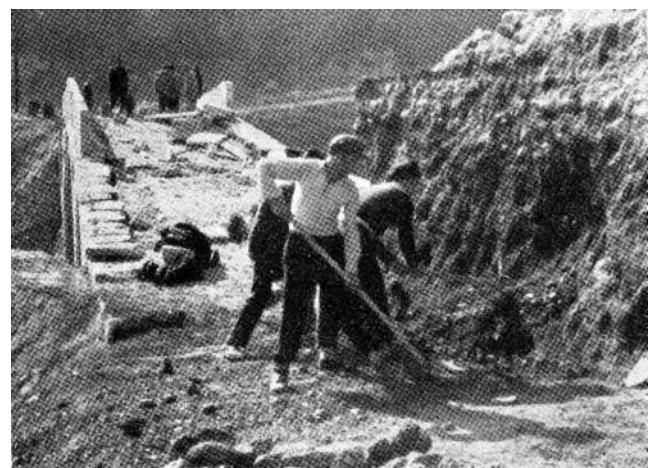
8. Izgled desnog čela mosta u toku skidanja nasipa

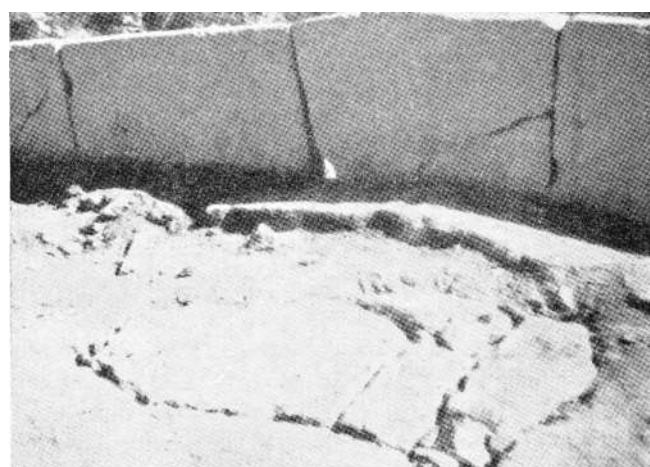
10. Velike ploče u konstrukciji mosta pod starom kaldrmom

Velike i povezane kamene ploče, koje su činile glavni hod mosta, bile su očišćene od zemlje i drugih nepotrebnih stvari. Zatim je preko njih, i popunjavajući izvesne praznine među njima, prevučen prvi sloj zaštitne obloge, debljine 5–10 cm gustog cementnog maltera. Po njemu je izvučena

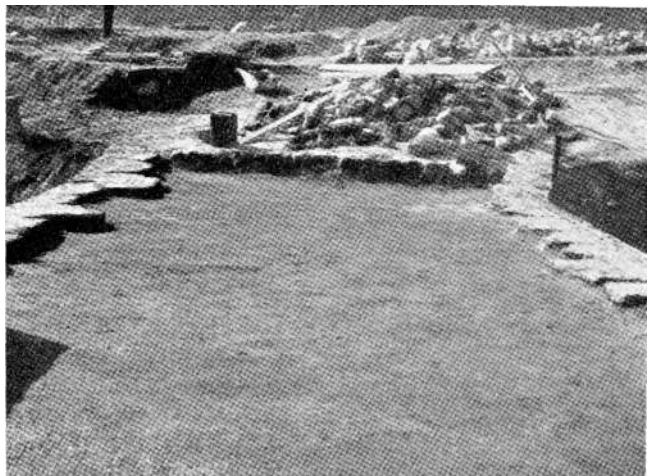
11. Postavljanje cementne košuljice

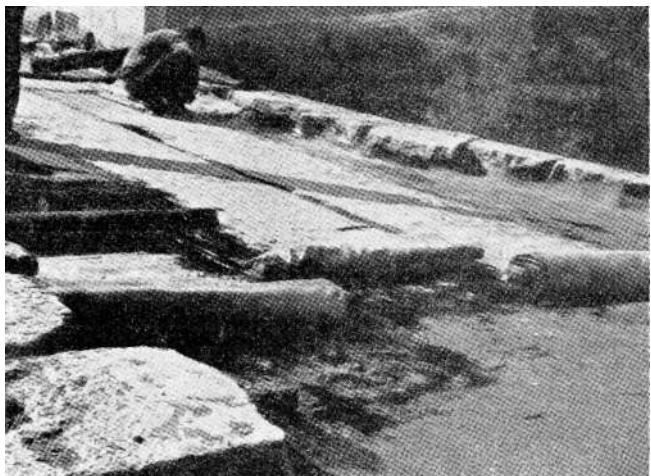
12. Postavljanje izolacione košuljice

glazura, a nakon stvrđnjavanja natopljena je resitolom.

²² U ovome radu velika pažnja se obratila kvalitetu bitumena i njegovom nanošenju. Težilo se postizavanju što tanjeg premaza, stoga je topal nanošen i tanjen specijalnim ravnjačama. Pri ovome poslu je važno bilo podesiti krajeve izolacije u odnosu na bočne kamenove, koji čine venac duž ograde mosta, kako se ne bi desilo da na ovim mestima ostanu mali propusti, koji bi dozvolili ponovni ulazak, ma i minimalnih količina vode u konstrukciju pod izolacijom.

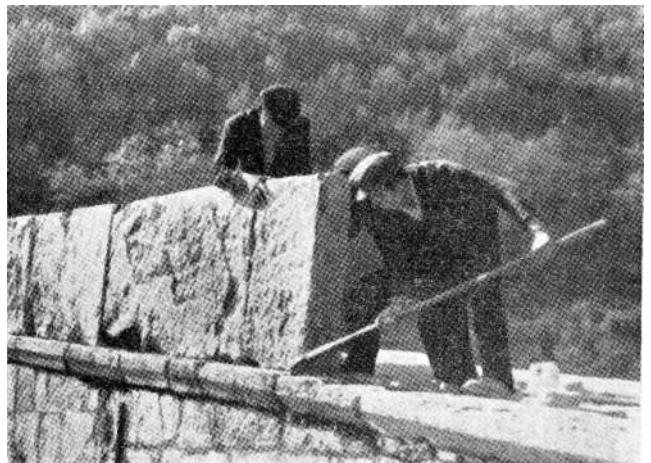
Veliko oštećenje je na mostu pretrpela i kameni ograda. Do zadnjeg rata ona je bila dobro očuvana mada nije isključeno da je bilo ranijih popravaka i izmena dotrajalih delova na njoj. Tom prilikom je moglo da dođe do nekih izmena, bilo da su samo plombirana oštećenja (to je učinjeno na 5–6 mesta, koja i danas dobro drže), bilo da su izmjenjeni neki komadi, što međutim, nije danas lako uočiti. Tokom II svetskog rata ona je doista stradala tako da je ostala sačuvana samo polovina potrebne dužine. Od ograde na uzvodnoj strani ostalo je 20 kamenih ploča u ukupnoj dužini od 23,05 m. Sačuvane su u nizu samo sa ispu-

13. Postavljanje ograde

Pored opštih konzervatorskih načela, primenio se, kao što smo rekli, i princip restauracije samo u jednom vidu: dometanje kamenih blokova ograda na mestima gde je ona bila uništena. Postojeća ograda je iznosila samo 36,25 m, a ukupna dužina ograda na mostu, posle njegovog vraćanja u prvobitni izgled, iznosi 76,80 m. Kao što se vidi, preostala je nadopuna od 40,55 m dužine. Na postojećim blokovima kamena zalečena su oštećenja bilo povezivanjem željeznim spojnicama, bilo plombiranjem belim cementnim malterom. Potrebna dužina novih blokova za gradnju bila je nešto manja od predviđene, jer je tokom radova pronađen izvestan broj odvaljenih komada u koritu reke ispod mosta, koji su bili izvađeni, očišćeni i opet upotrebljeni.

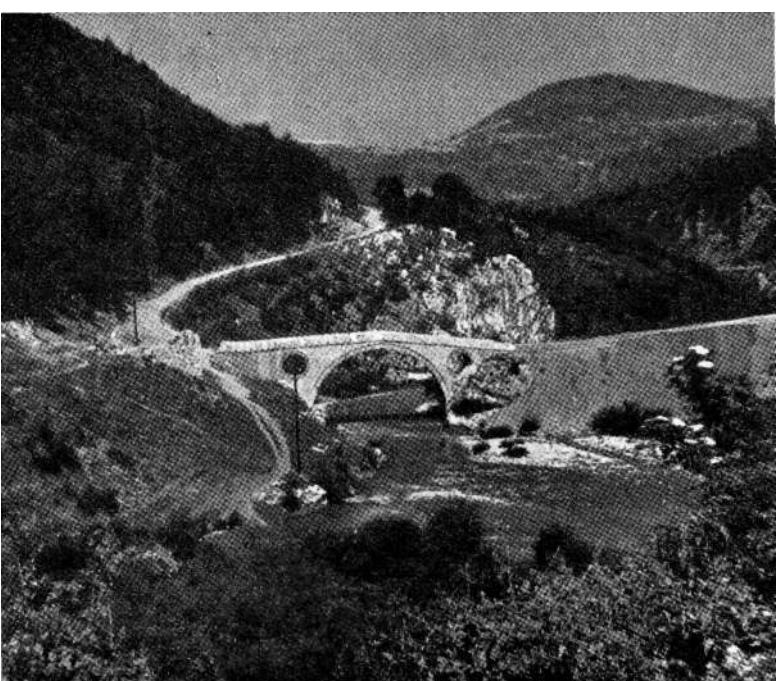
15. Izgled mosta i okoline posle konzervacije
