ING. EMIN MILJKOVIĆ

UREĐENJE VODOPADA I KORITA RIJEKE PLIVE U JAJCU

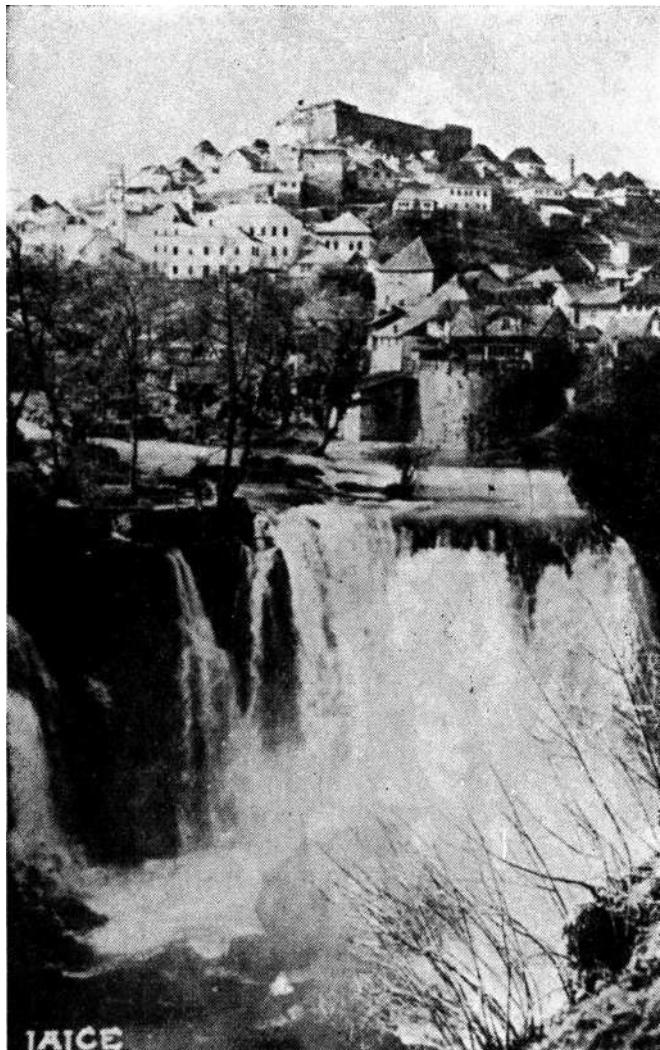
1952 i 1957 god. Poznato je da je korito Plive bilo mnogo šire i da se prostiralo ispod cijele dužine kolskog mosta. Bilo je obrasio drvećem a na obalama je postojao niz vodenica, sve do vodopada. Nivo vode ispod mosta bio je tada svega 4 m, 1952 g. ta razlika je izmjerena 7,5, a 1957 g. 9,0 m. Kruna vodopada je doživljavala isti proces. Opšte je poznato da je vodopad bio bliži rijeci Vrbasu za oko 30 m još u skoroj prošlosti, pa je 1947 g. došlo do rušenja toga dijela. Neposredno uz krunu bilo je veće drveće i žbunje. Kruna je bila približno na istoj koti i voda se prelijevala po čitavoj širini (Vidi sl. 1).

Sl. 1. Izgled vodopada 1947 godine

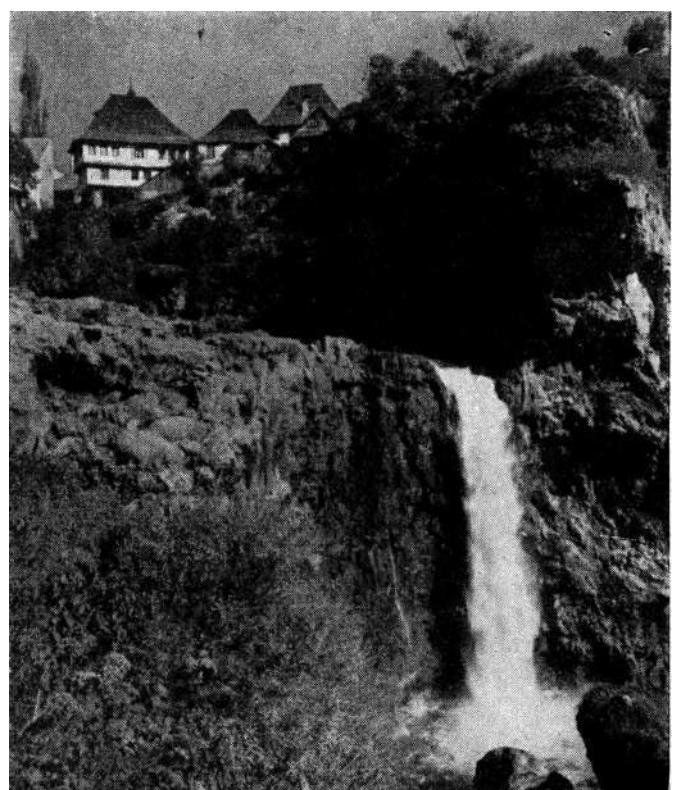
voda 178 m³/sek. Ugovorom je bilo predviđeno da će se kroz grad puštati ljeti min. 3 m³/sek. Kako to niko nije kontrolirao, skoro uvijek je za vrijeme malih voda puštana manja količina vode. Naročito se to dešavalo nakon postavljanja nadvišenja od dasaka na pragu na sedrenoj barijeri Velikog jezera 1946 g. Tada je kroz grad teklo samo oko 1 m³/sek vode, pa je korito ostajalo suho, kao i kruna vodopada i sedrotvorci su ginuli. (Vidi sl. 2 i 3).

Sl. 2. Izgled vodopada 21. X. 1956 god.

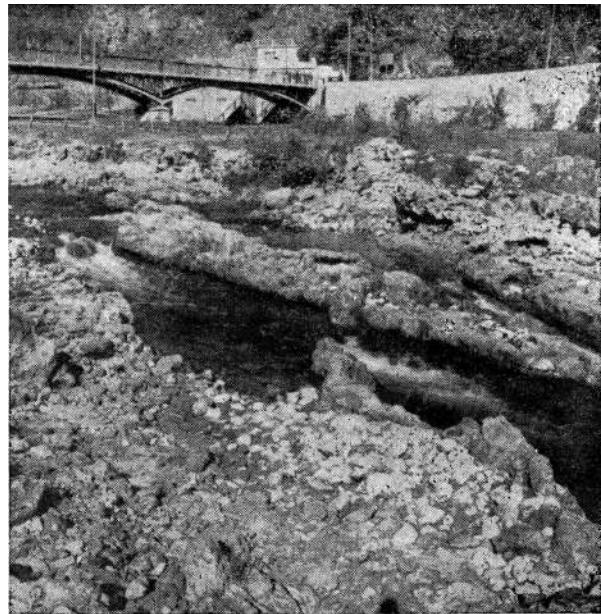
Sl. 3. — Izgled suhog korita između vodopada i kolskog mosta 21. X. 1956 god.

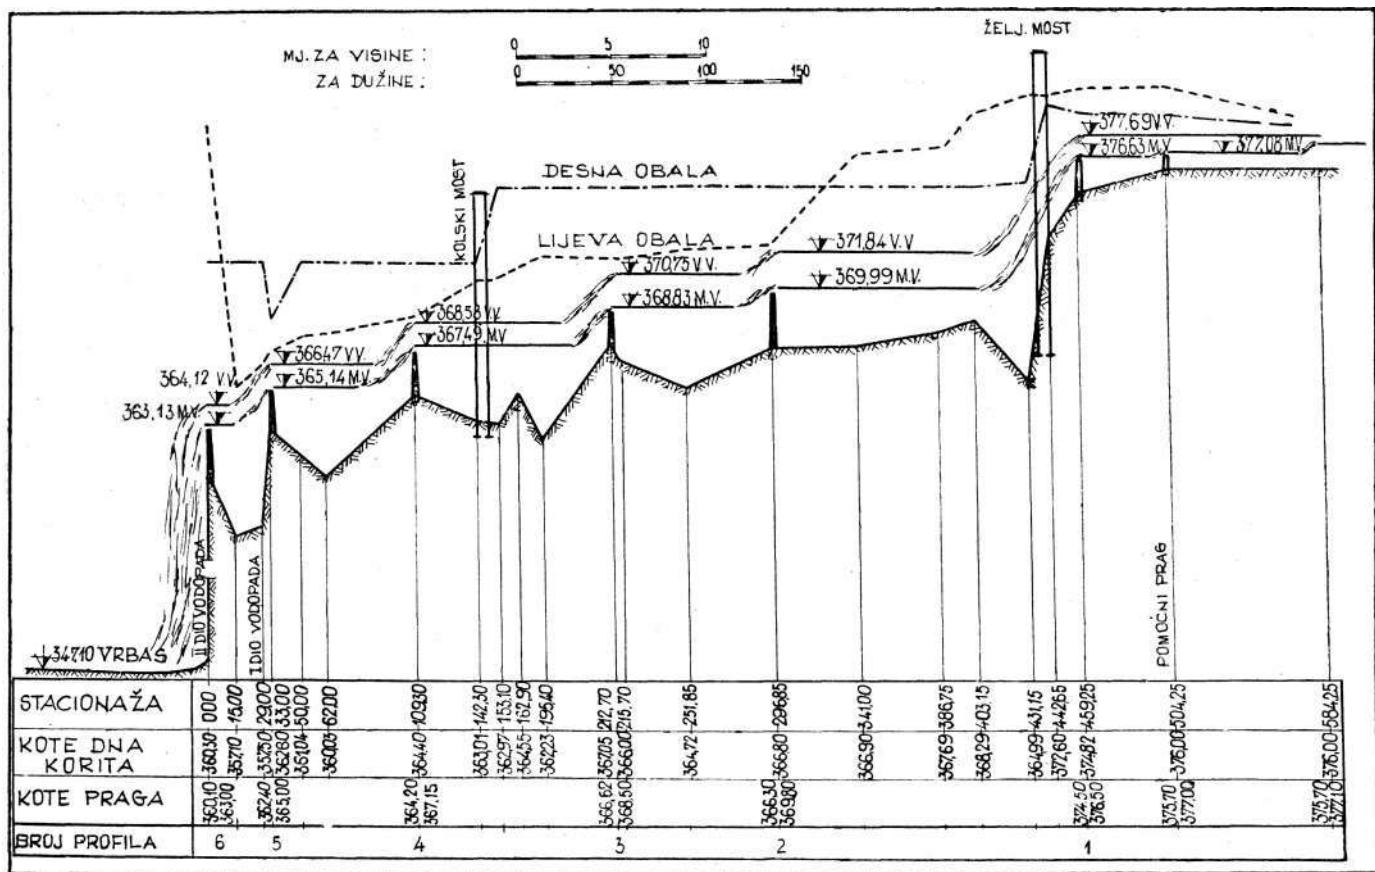
Sl. 5. Uzdužni profil dna sa izvedenim pragovima (kaskadama)

Po snimanju uzdužnog profila dna i lica vode izvršen je hidraulički proračun postojećeg stanja vodnog režima kroz taj dio korita. Snimanje je izvršeno za vrijeme proticanja $30 \text{ m}^3/\text{sek}$ vode kroz korito. Iz uzdužnog profila (vidi sl. 5) jasno se vidi stvaranje prirodnih kaskada i ispod njih bučnica dubine i do 7,0 m. Najveće su nizvodno od željezničkog mosta, kod zgrade AVNOJ-a i uzvodno prije same krune vodopada na lijevoj strani. Na svakoj prirodnoj kaskadi se obrazuje silovit tok brzine do 5 m/sec , čemu sedra ne može odoljeti. Vučna sila na dnu korita na tim mjestima iznosi i do 230 kg/m^2 (vidi sl. 6). Siloviti tok se prenosi i na ostali dio korita pošto vodena energija nije potpuno uništena. Isto stanje, još jače izraženo, bilo je i na kruni vodopada (vidi sl. 7). Na ovaj način su potvrđena navedena zapažanja o djelovanju erozije, iz čega se došlo do zaključka da bi u dogledno vrijeme vodopada potpuno nestalo. Prema tome, nužno je bilo pronaći način kako da se to sprijeći.

Pragovi su raspoređeni iz uvjeta da bude potopljeno cijelo korito kod proticanja vode min. $3 \text{ m}^3/\text{sek}$ i da se dobiju dovoljne dubine da bi se osigurali vodenim jastucima za umirenje kinetičke energije pri padanju vode preko praga. Takav raspored se podudario sa prirodnim rasporedom kaskada uz dodavanje novih na profilu 2 i 4, koje nisu bile jače izražene. Tako je postavljeno ukupno 6 pragova (vidi sl. 5). Rješenje krune vodopada je odabранo tako da se voda ruši sa dva različita nivoa, sa kote 363,00, s lijeve strane, sa praga na profilu br. 6, nazvanog drugim dijelom vodopada, i sa kote 365,00, s desne strane, sa praga na profilu br. 5, nazvanog prvim dijelom vodopada. Pokušana je varijanta izravnjanja čitave krune na višoj koti 365,00, ali zbog visine praga od 5,10 m odustalo se od toga, jer takav prag statički ne bi bio stabilan. Najniža kota krune vodopada je bila 360,30 i visina praga se morala uzeti 2,70 m da bi se izravnala kruna na kote 363,00 sa ostalim desnim dijelom krune u prirodnom stanju. (Vidi sl. 9). Na ovaj način je zadržan dosadašnji izgled vodopada,

U uzdužnom profilu su date absolutne kote pojedinog nivoa (vidi sl. 5).

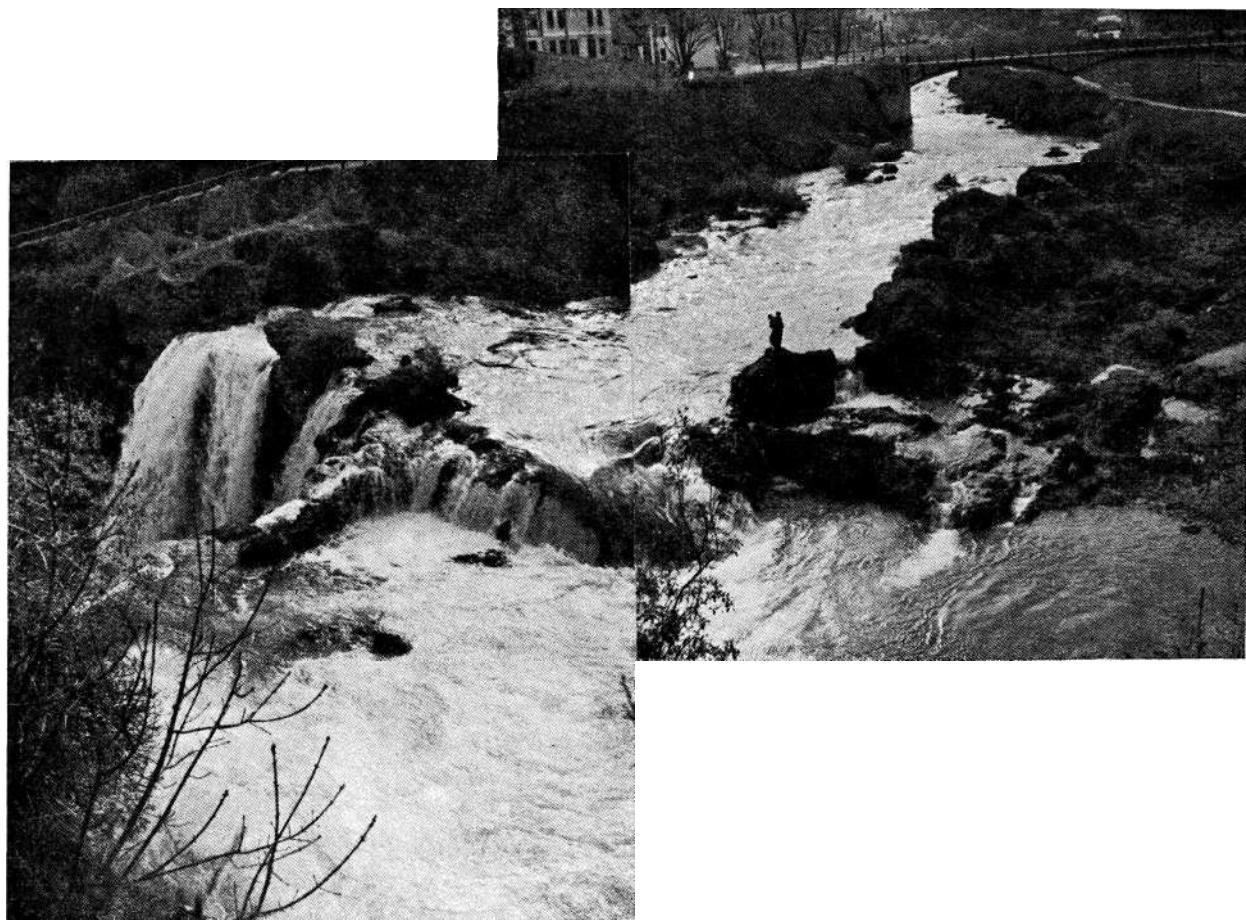
Sl. 6. Pogled na vodopad i korito uzvodno sa $30 \text{ m}^3/\text{sek}$ vode — 10. IV. 1957 g.

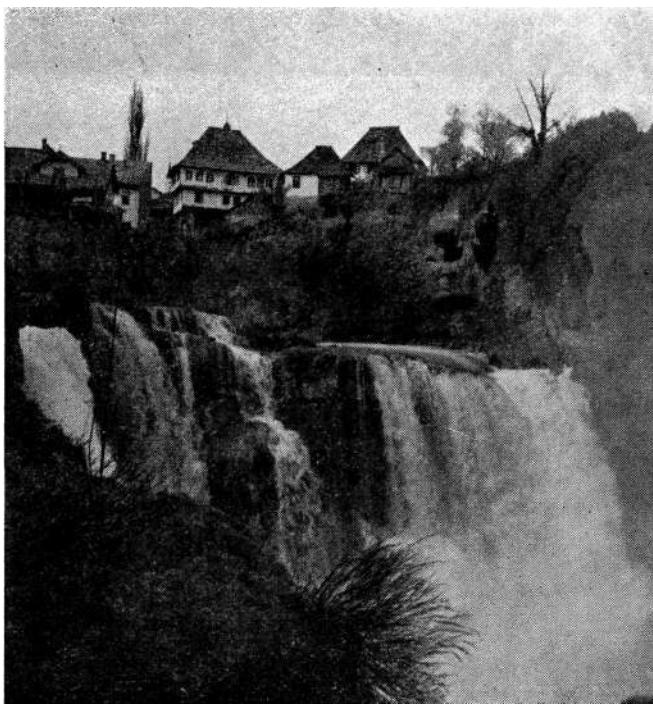
Sl. 7. Izgled vodopada sa $30 \text{ m}^3/\text{sek}$. — 10. IV. 1957 g.

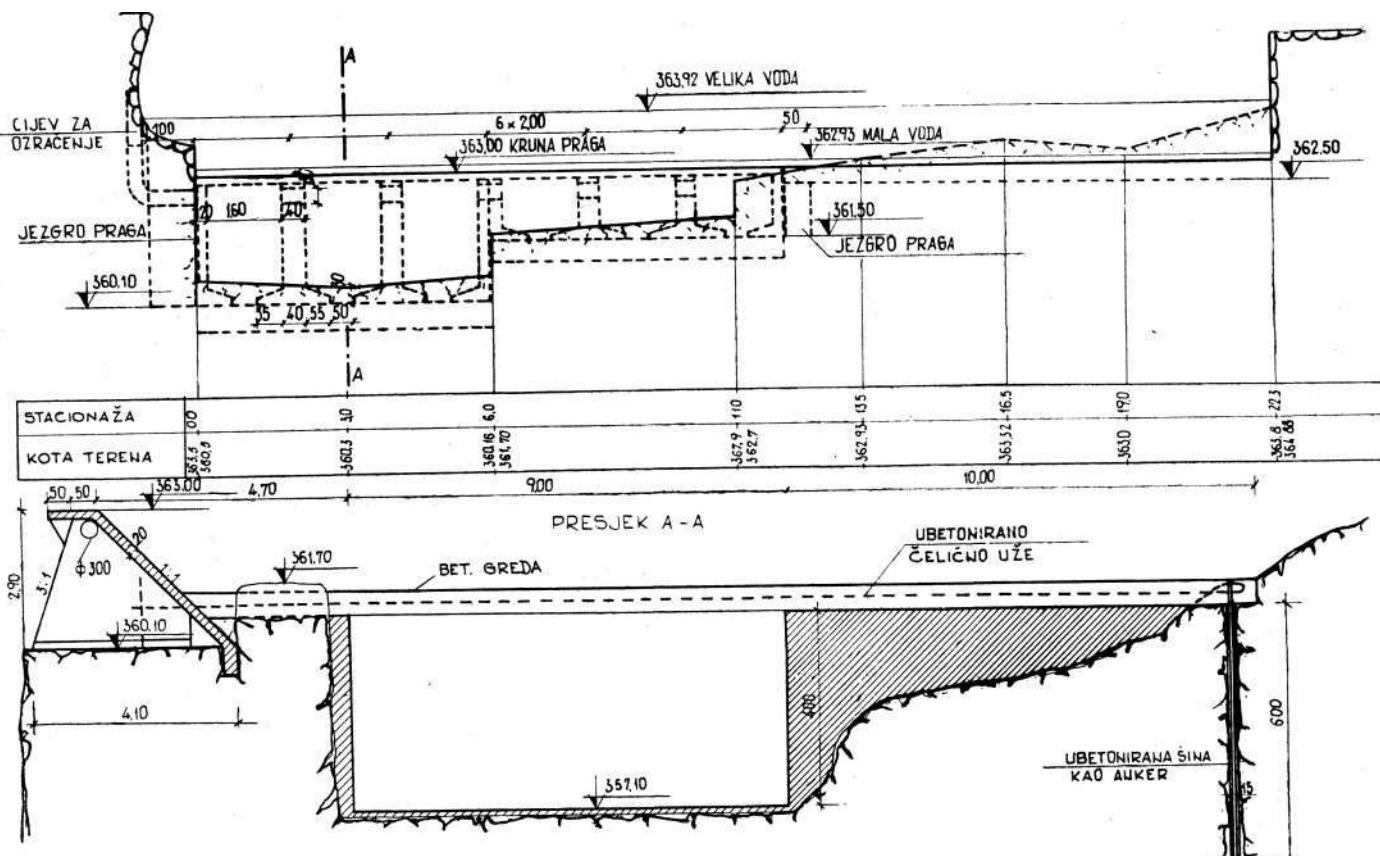
Sl. 9. Presjek po kruni praga na drugom dijelu vodopada sa poprečnim presjekom praga ankerisanog čeličnim užetom i presjekom kroz rupu prije praga.

Posebno je razmotren način učvršćenja pragova na visokim kaskadama, tj. na profilu br. 3 i profilu br. 5 i 6, tj. u prvom i drugom dijelu vodopada. I tu bi prag tipa »Amburzen« bio siguran ukoliko bi se moglo uzeti da je kaskada, kao sama, stabilna. Pošto na profilu br. 3 a i na kruni vodopada sama sedra čini prirodni prag koji nema dovoljnu debljinu, odlučeno je da se pragovi na tim profilima ankerišu. Na profilu br. 3 prag je ankerisan izravno u sedru ispod uzvodnog zuba, a na vodopadu je ankerisanje izvršeno pomoću čeličnih užeta uzvodno u teren za dužinu oko 25,0 m (vidi sl. 8 i 9).

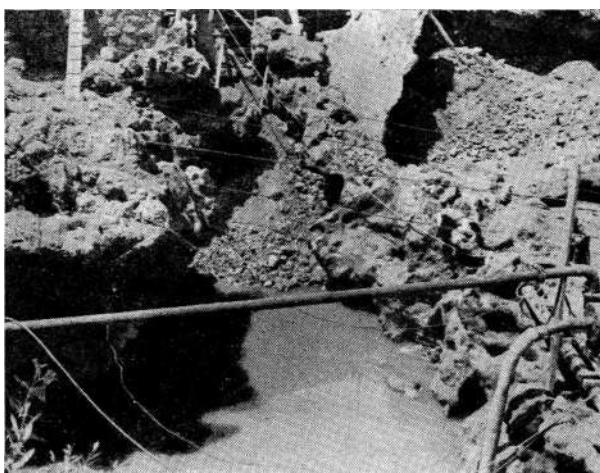
Sl. 10. Rupa dubine 7,0 m neposredno uzvodno od krune drugog dijela vodopada sa djelomično napregnutim čeličnim uzetima za ankerisanje praga

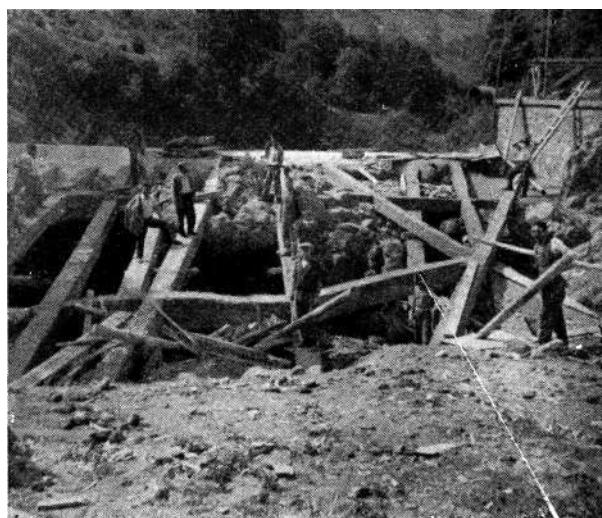
Sl. 11. Pogled na drugi do vodopada sa uzvodne strane i betonske grede preko rupe u kojima su ubetonirana čelična uža za ankerisanje.

den je roštilj od betonskih kreda koje su skupa sa čeličnim uzetima konsolidirale prirodnu barijeru od sedre na koju je postavljen prag (vidi sl. 11). Bilo je prijedloga da se rupa potpuno zatrpa i zabetonira, što se nije moglo usvojiti jer je ona iskopana baš radi toga da se može uništiti vodena energija prilikom padanja vode sa prvog dijela vodopada na lijevoj strani. Da bi se spriječilo dalje produbljenje i proširenje rupe, zaštićeno je dno lakom armirano-betonskom pločom a bočne strane betonskim zidovima koji su ujedno uzeti kao oslonac armirano-betonskim gredama (vidi sl. 9). Ovdje grede također djeluju kao umirivač vodene energije i proračunate su na udar vodnog mlaza sa užvodne strane.

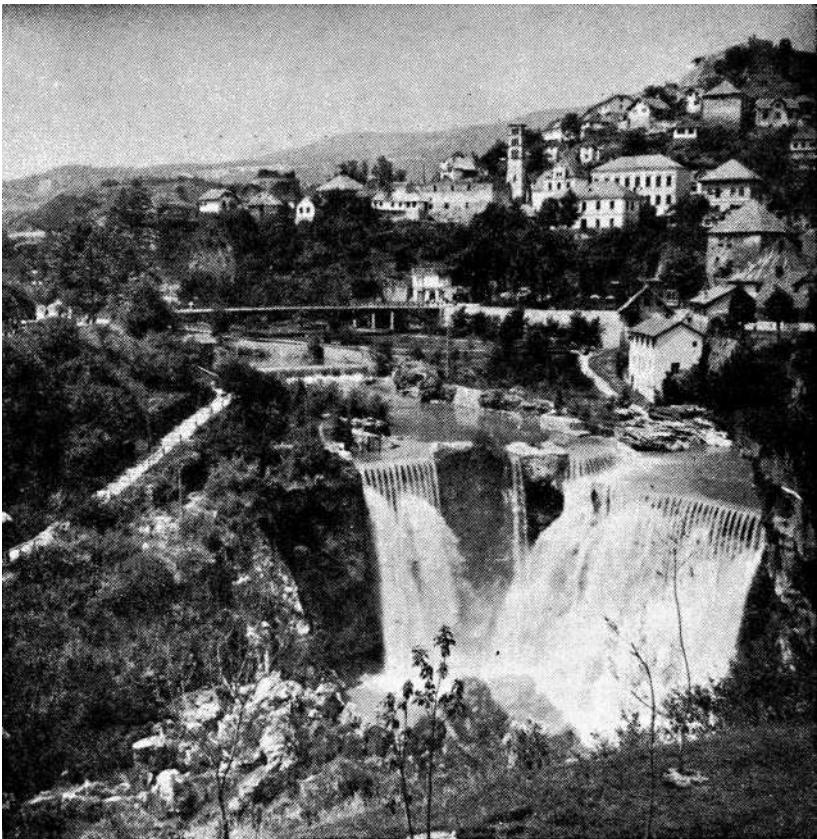
Puštanje vode od $3 \text{ m}^3/\text{sek}$ izvršeno je 19. VII. 1958 g. Voda je nakon punjenja pojedinih kaskada počela da se ruši u rijeku Vrbas (vidi sl. 12). Tek toga momenta se mogao ocijeniti uspjeh poduzetih radova s obzirom na izgled vodopada i cijelog korita i vidjeti utisak koji je učinio na gledače. O tom je pisala naša dnevna štampa, a opšti je zaključak da je svakako mnogo ljepše i bolje nego što je prije bilo. (Usporedi sl. 2 i 12). Oduševljenje je bilo veliko.

Sl. 12. Pogled na uređen vodopad i korito uzvodno sa pragom na profilu br. 4 na dan puštanja vode od $3 \text{ m}^3/\text{sek}$ i završetka radova 19. VII. 1958. g.

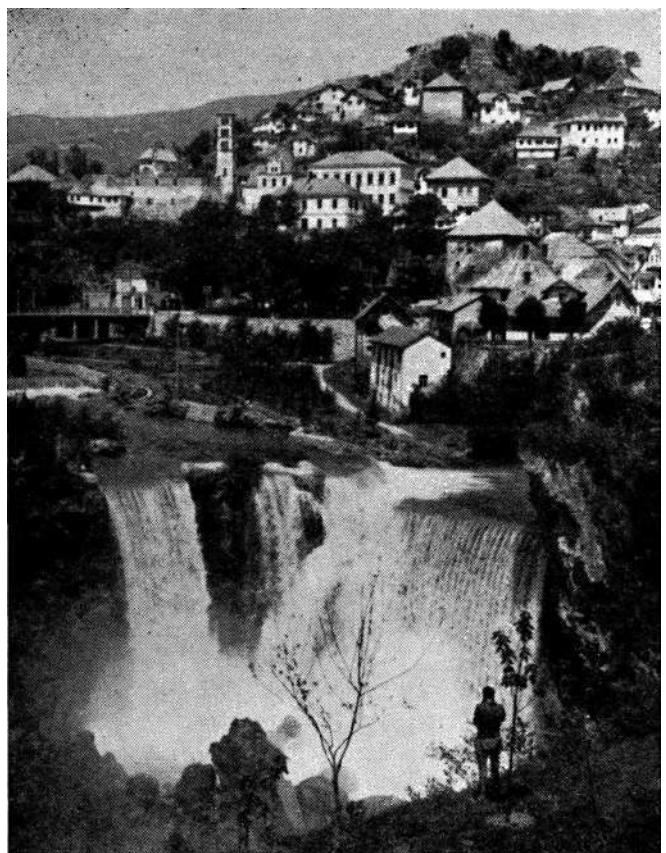
mjeran između pojedinih pragova. Naročito je to uočljivo ako se uporede slike br. 6 i 13 kod kojih je količina vode približno ista. Ukinuta je erozivna moć vodene mase, kako je projektom bilo i predviđeno, i, prema tome, uklonjen je glavni uzrok rušenja vodopada i uništavanja sedrotvoraca. Po prestanku te veće vode 23. VIII. 1958. g. pregledani su svi pragovi i na njima nisu pronađena nikakva oštećenja ni promjene. Posebno je zapaženo da vrlo dobro rade cijevi za ozračenje preljevnog mlaza gdje se vidi jako strujanje zraka. Sve pragove i podvodne dijelove obložnih zidova već su počele da oblažu mahovine i alge. Jasno se ocrtao trag dokle je bio nivo te vode, koji je poslije dobio bjelkastu boju što dokazuje da su se na tim dijelovima već počele hvatati sitne čestice sedre. U uvodu je navedeno da je Dr. Z. Pavletić (5) izvršio istraživanja rada sedrotvoraca na rijeci Plivi u ljeto 1957. g. i da ih je pronašao i u njenom koritu kroz grad i na vodopadu. Ekološka mjerenja izvršio je na sedrenim barijerama njenih jezera i dobio: temperaturu $13,7\text{--}14,1^\circ \text{C}$; brzine vode u granicama $0,5\text{--}3,5 \text{ m/sec}$; alkalitet 3,1 i tvrdoću vode 9 njem. stupnjeva. Hemiju analizu vode Velikog jezera izvršio je 4. XI. 1954. g. i Institut za anorgansku kemiju Tehničkog fakulteta iz Ljubljane i dobio: $\text{pH} = 7,94$, alkalitet 3,33, bikarbonati $203,0 \text{ mg/l}$ i ukupnu tvrdoću $10,63 \text{ njem. stupnjeva}$.

Sl. 13. Pogled na uređen vodopad i korito uzvodno kod proticaja $22 \text{ m}^3/\text{sek}$ vode za vrijeme remonta HE Jajce I. 26. VII. 1958. g.
