ZDRAVKO KAJMAKOVIĆ

STARI GRAD DOBOJ

— KONZERVATORSKI RADOVI 1962. GODINE —

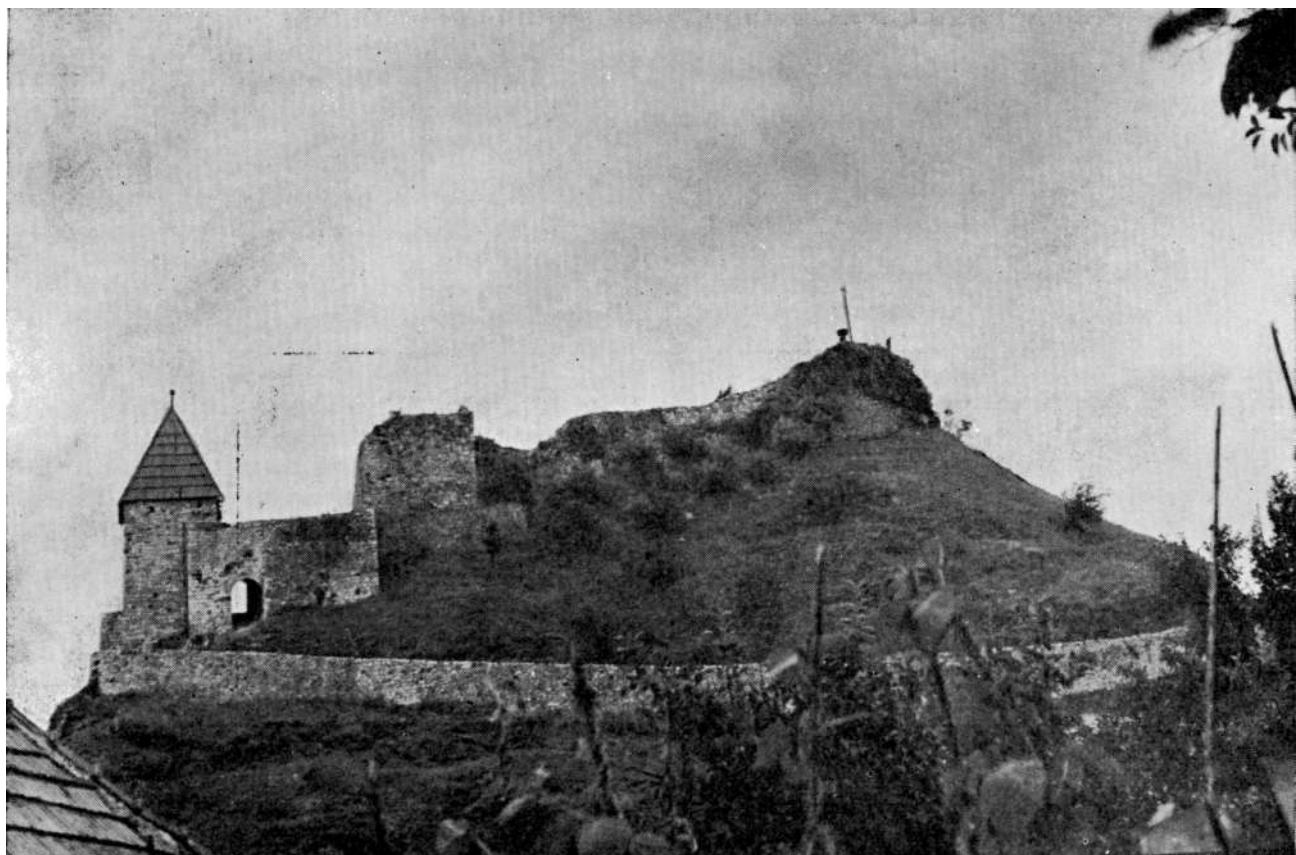
Sl. 1 Stari grad Doboј, sjeverna strana, prije radova
1982. god.

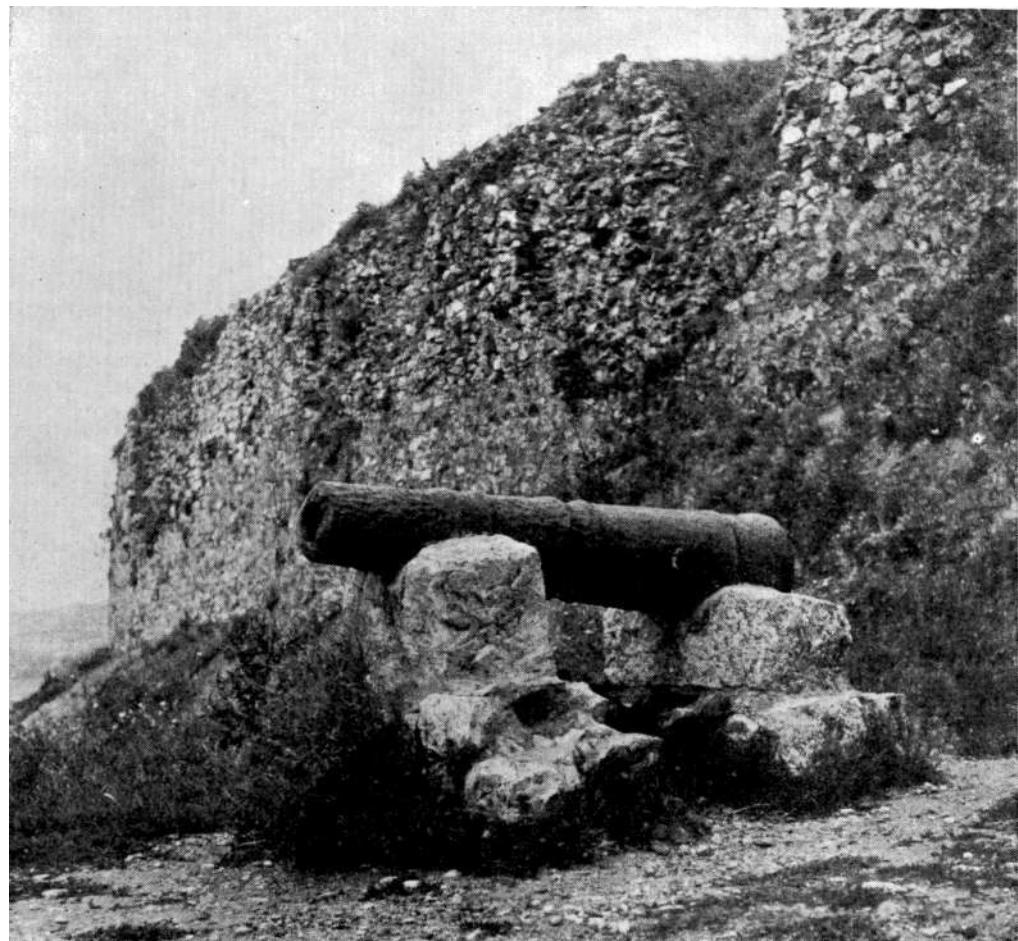
Sl. 4. Istočni zid gornje tvrđave. Top je donešen na grad u novije vrijeme.

Istočni zid gornje tvrđave, onaj koji spaja kulu uz stepenice na zapadu i šestostranu kulu na jugu, većim dijelom bio je izgubio svoju spoljnu kamenu oplatu, a dijelom i polovinu jezgra od lemljenog kamena i maltera. Traženjem zdrave podloge moralo se na ovom zidu oboriti još oko 15 m³ zida. Da bi se došlo do zdrave podloge na vrhu ovoga zida, koji je na toj visini bio naročito jako oštećen, morao se uz čitavu njegovu dužinu iskopati rov dubok oko 80 cm, pošto je kruna zida bila već odavno iščezla. Od ukupne mase kamena uzidanog 1962. godine u dobojsku tvrđavu, na ovaj zid otpada oko polovina (sl. 4 i 5).

Stepenice iz 1915. g. na istočnom zidu, izvedene u kamenu i betonu i dotrajale, zamijenjene su novim, a na betonsku konstrukciju stepenica postavljena je kamena oplata (sl. 5).

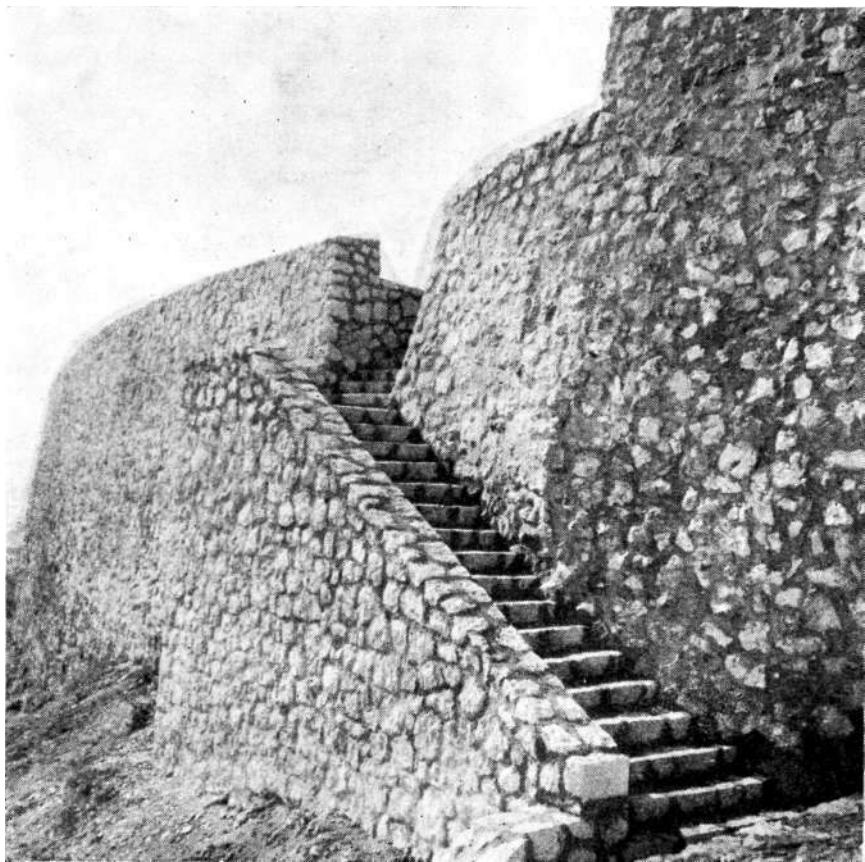
Sl. 5 Istočni zid poslije zahvata (upoređiti sa slikom 4).

U toku rada upotrebljavan je stari i novi kamen skoro u istoj srazmjeri. Stari kamen korišćen je pretežno za oplatu. On je dobijen rušenjem oštećenih zidnih masa i iskopom, a novi kamen nabavljan je u kamenolomu »Spreča«. S obzirom na razliku u boji između ove dvije vrste kamena, pazilo se da se, polazeći sa zidanjem od zdrave podloge, izvrši blagi »mozaički« prelaz sa starog na novi materijal. Tako je novi kamen stavljen odmah na početku nadozidavanja, ali u minimalnoj količini, da bi se njegovo prisustvo povećalo prema vrhu, koji je skoro potpuno završen u novom kamenu. Zahvaljujući ovome razlike u zidovima na prvi pogled teško se uočavaju, ali pažljivo oko uvijek će ih razdvojiti. Na taj način novi kamen obilježava granicu tretirane površine. Ovaj metod ublažuje neminovnu razliku između tretiranih i netretiranih površina, koje su ponekad drastično uočljive (sl. 5).

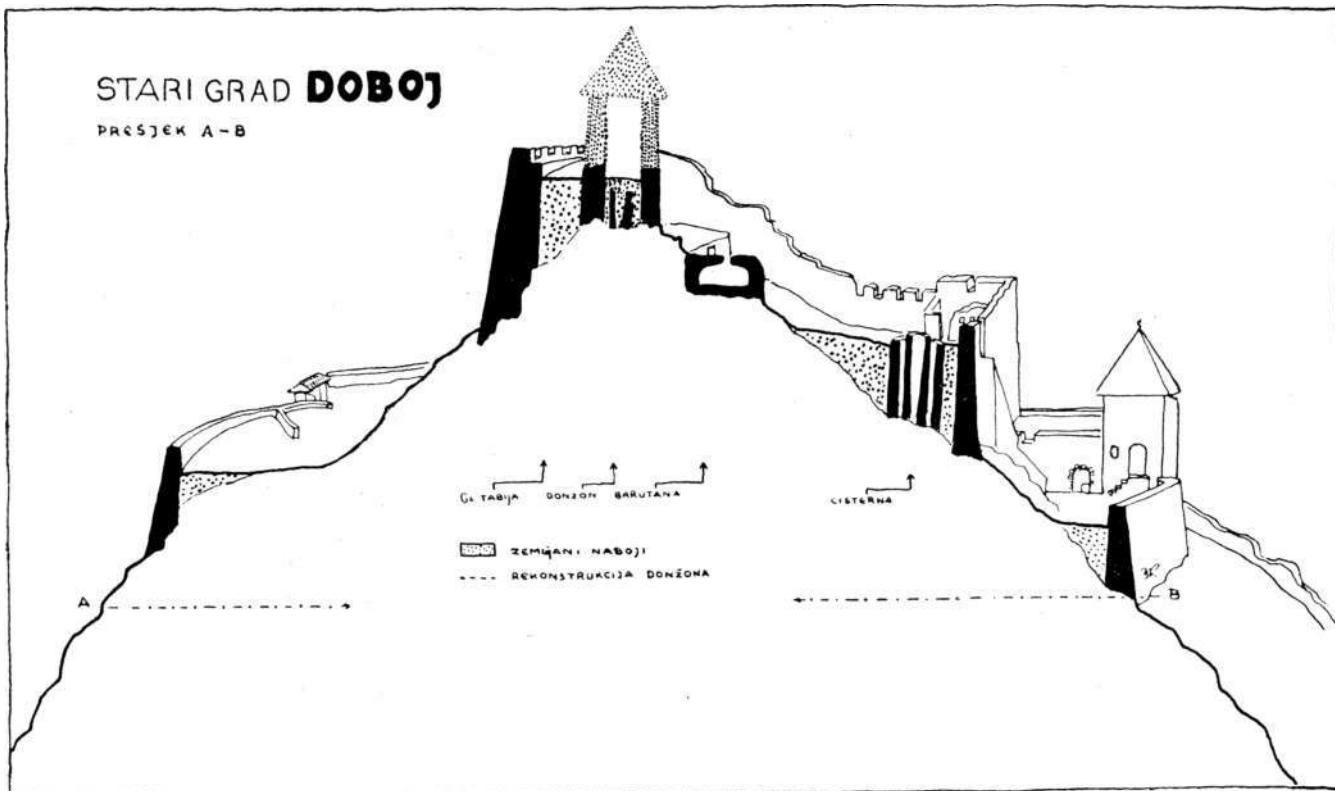
Sl. 6 Presjek tvrđave pokazuje debele naboje zemlje uz zidove.

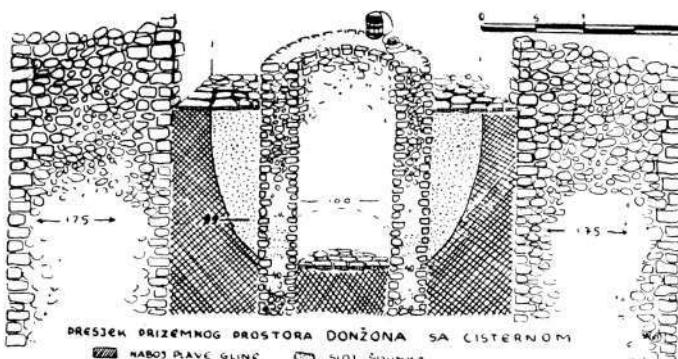
Sl. 7 Presjek prizemnog prostora donžona sa cisternom

Sistem je u osnovi isti kao i kod donje cisterne, o kojoj će biti posebno riječi. Ova cisterna bila je jedan od uzroka docnije propasti donžona, jer je voda, koja se akumulirala u oštećenoj cisterni, skoro potpuno razorila istočni zid kule, koji je nadnesen nad platoom tvrđave, te je voda tuda jedino mogla da otiče (sl. 7).

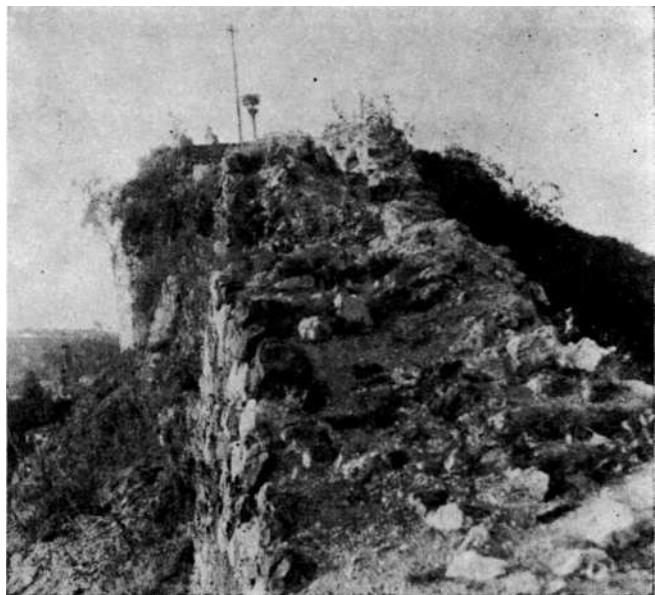
Sl. 9 Zapadni dupli zid g. tvrđave u toku obrušavanja u svrhu traženja zdrave podloge.

;visine i na završetku zida, opet u visini od 1 m. Pazilo se da se prelazi između produžnog i cementnog maltera obave postepeno kako bi se umanjila opasnost pucanja zida uslijed različitog ponašanja. Tako su novoprizidane zidne mase, koje su ponekad dosezale visinu od preko 10 m, dobine betonsko postolje i »kapu«.

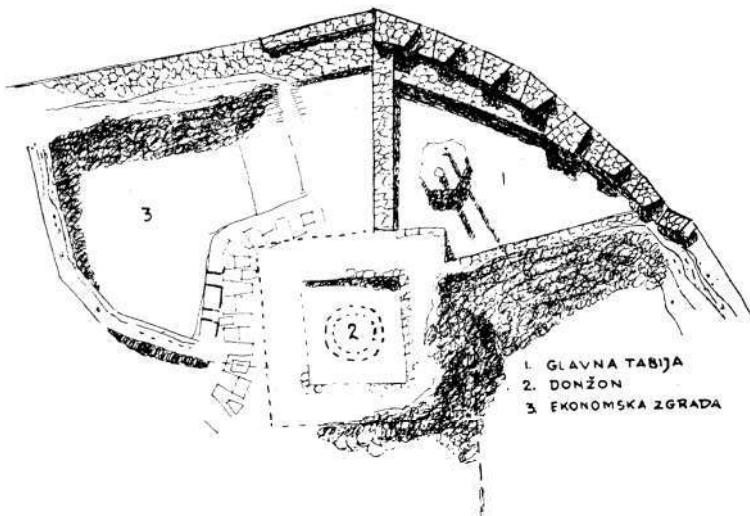
Sl. 10 Novo stanje najstarijeg jezgra u Doboju.

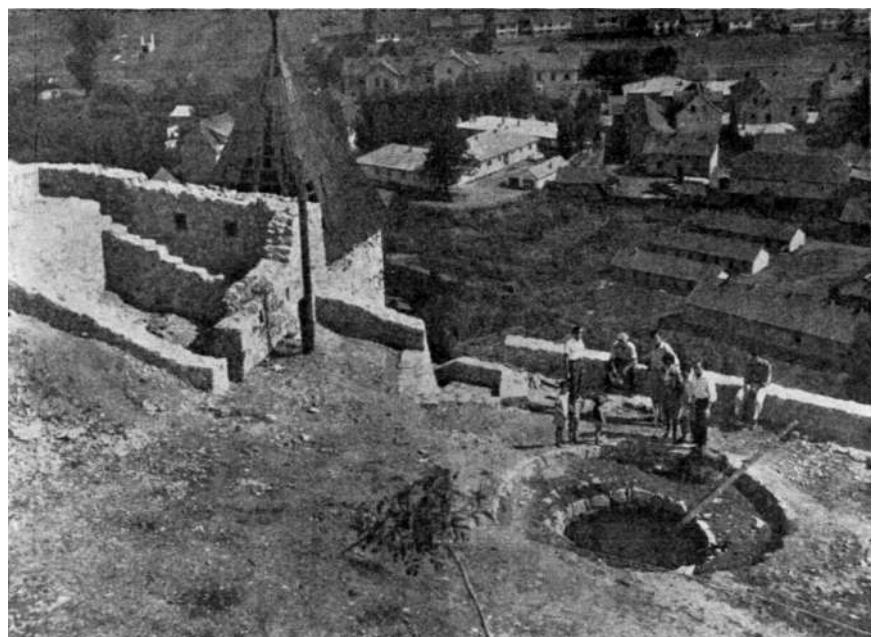
Sl. 11 Pogled sa tabije na stražaru uz bastion (lijevo), ulaz na g. tvrđavu i novopronađenu cisternu koja je uspješno korишtena za akumulaciju vode potrebne radilištu. Stanje u toku rada.

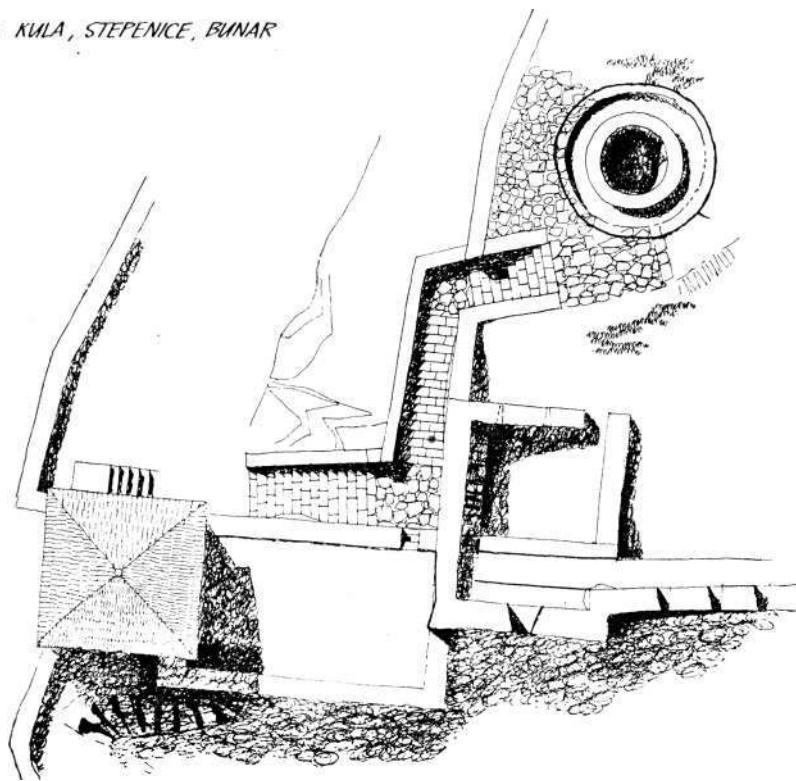
Sl. 12 Sjeveroistočni ugao grada poslije radova.

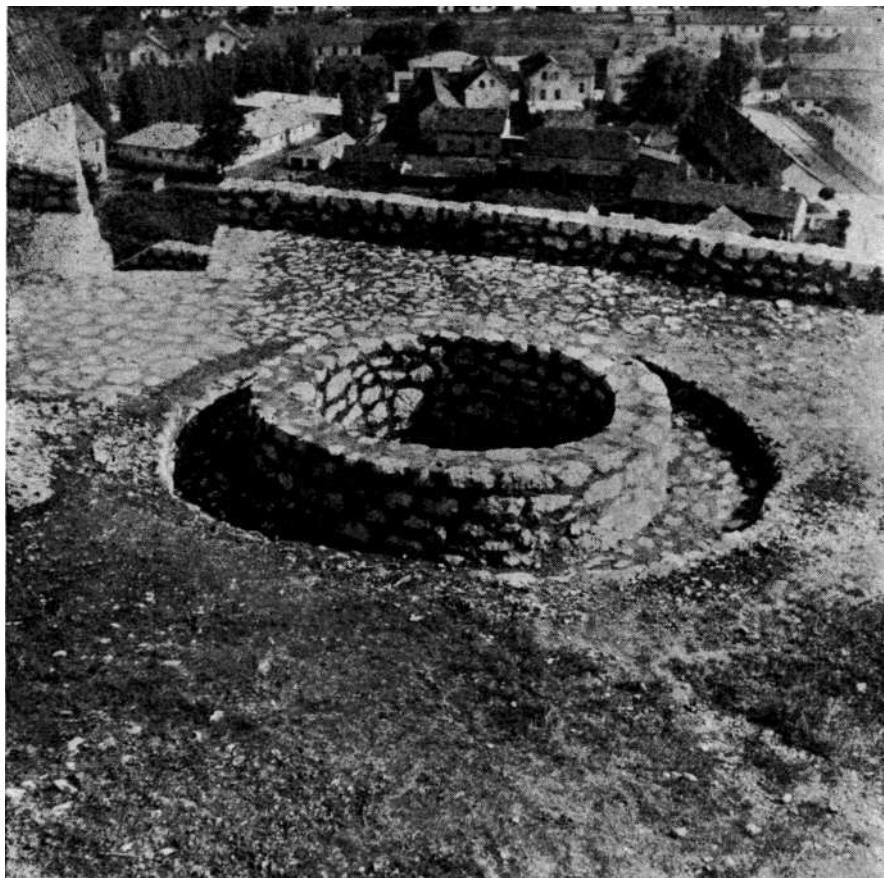
Prečnik otvora spoljnog kruga cisterne iznosi 5,69 m, a unutrašnjeg 2,5 m. Između ova dva koncentrična kruga nalazi se čitav sistem slojeva plave i crvene gline i pijeska. Plava glina nalazila se i na dnu cisterne. Unutrašnji zid cisterne ozidan je od pritesanih, u redove složenih, kamenih pravougaonika. Oni su djelomično tokom vremena, naročito u gornjim zonama, poispadali, te

Sl. 12 Cisterna poslije konzervacije i djelimične rekonstrukcije

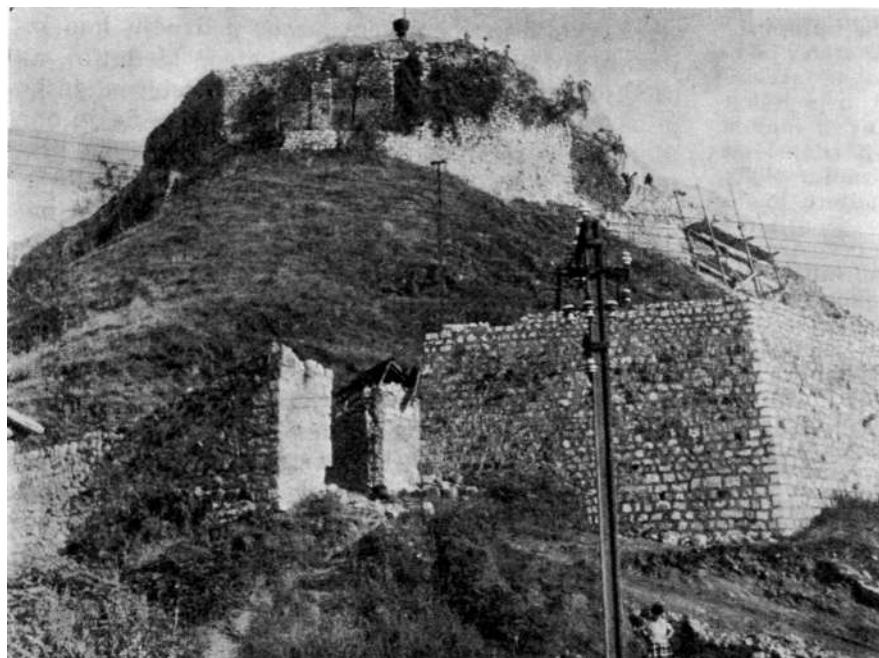
Sl. 14 Pogled na donju kapiju i glavnu tabiju. Stanje pred početak radova 1962.

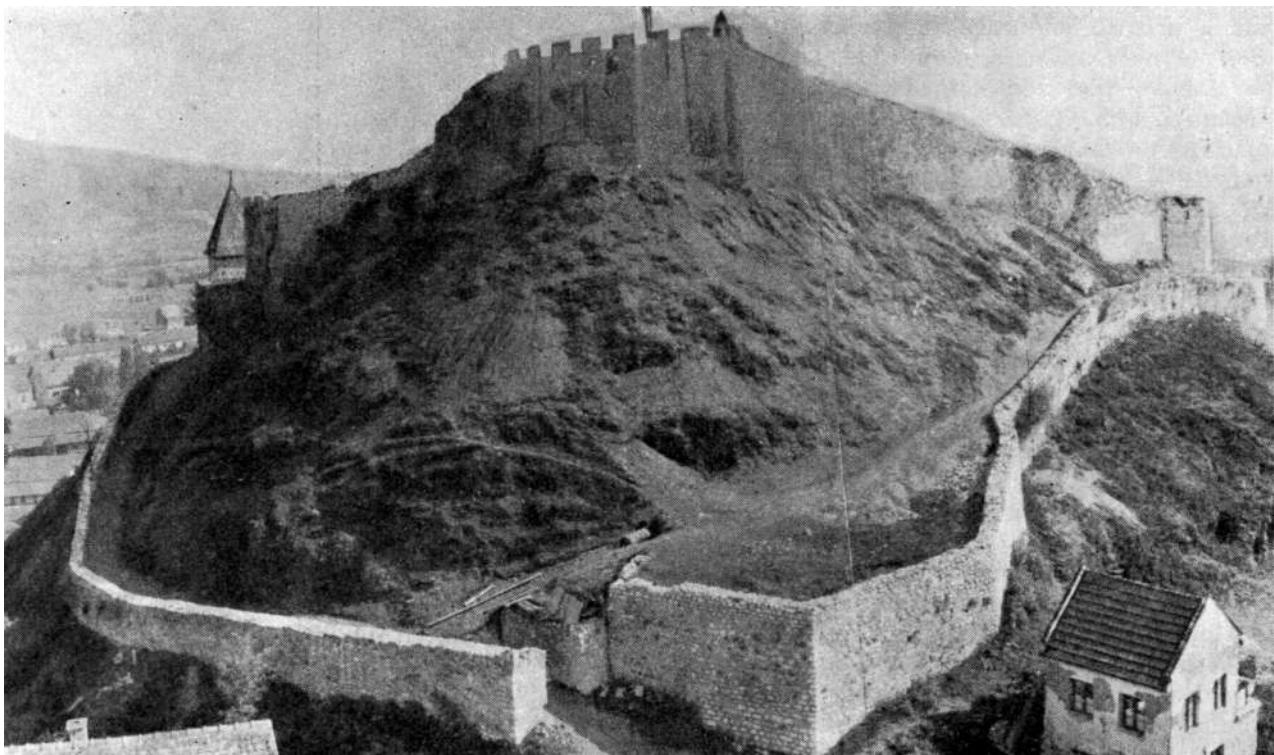
Sl. 15 Pogled na čonički dio dobojske tvrđave sa munitivnare džamije. Stanje poslije radova. Uporediti sa sl. 15.

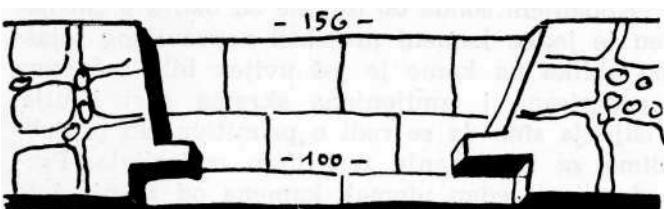
Prilikom kopanja, u kuli nije nađeno ništa izuzev kamenog praga (sl. 17). Budućim iskopavanjem prostora izvan kule moći će se ustanoviti 'na kojoj su visini bila ova vrata, ali izgleda da ovdje sloj nanosa neće biti dubok. Podna konstrukcija nalazila se nešto niže (oko 20 cm) od nivoa praga, što se vidi po kamenim držaćima u zidu kule.

Sl. 17 Prag južne kule.

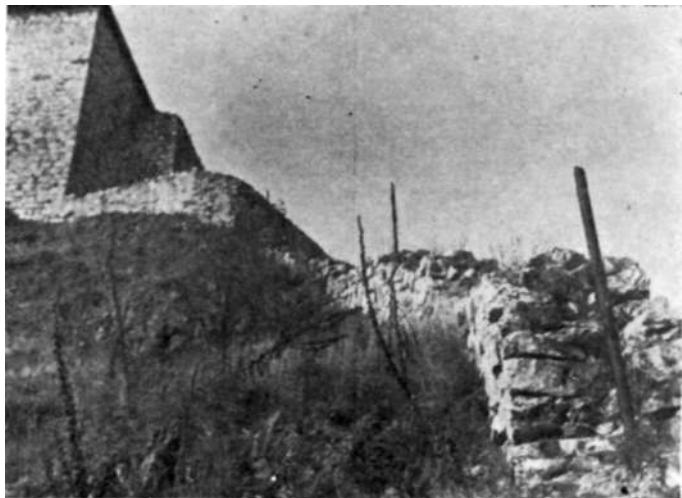
Sl. 18 Bočni zid ispod kapikule. Uporediti sa sl. 2.

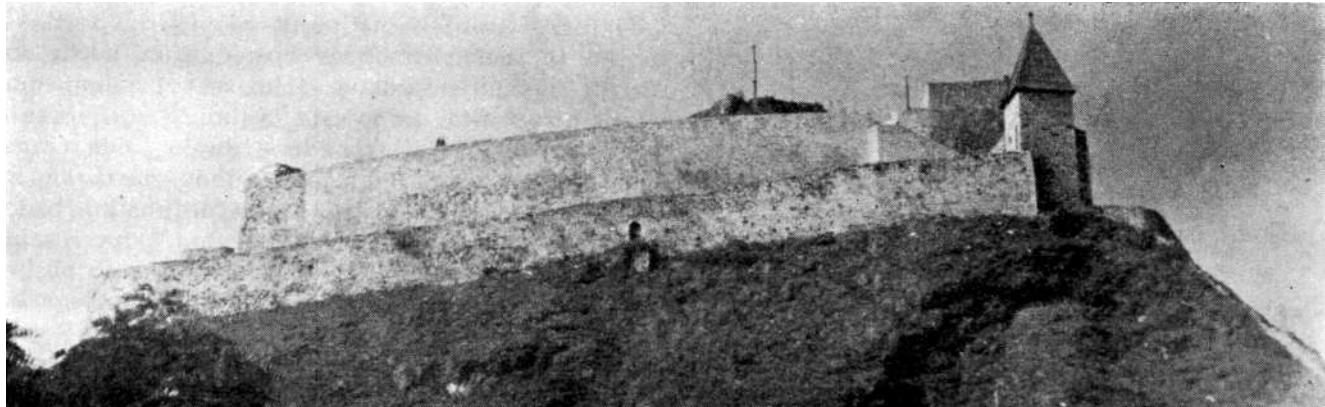
Sl. 20 Istočna strana poslije zahvata.

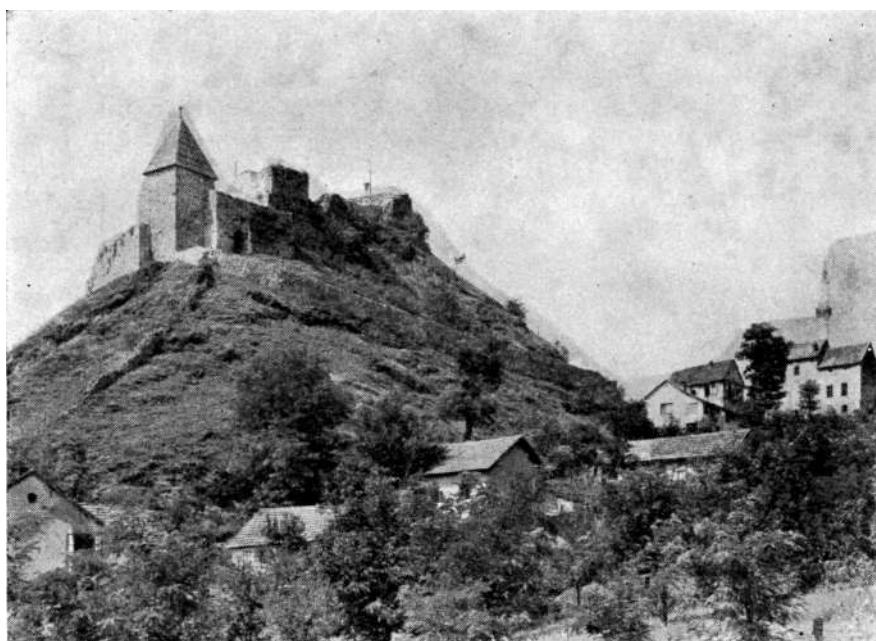
Sl. 21. Sjeveroistočni dio grada sa kapikulom 1958. godine.
