MELIHA ČORDA

KONZERVACIJA MANASTIRSKE CRKVE U ZAVALI

Work on conservation of the church St. Vavedenie

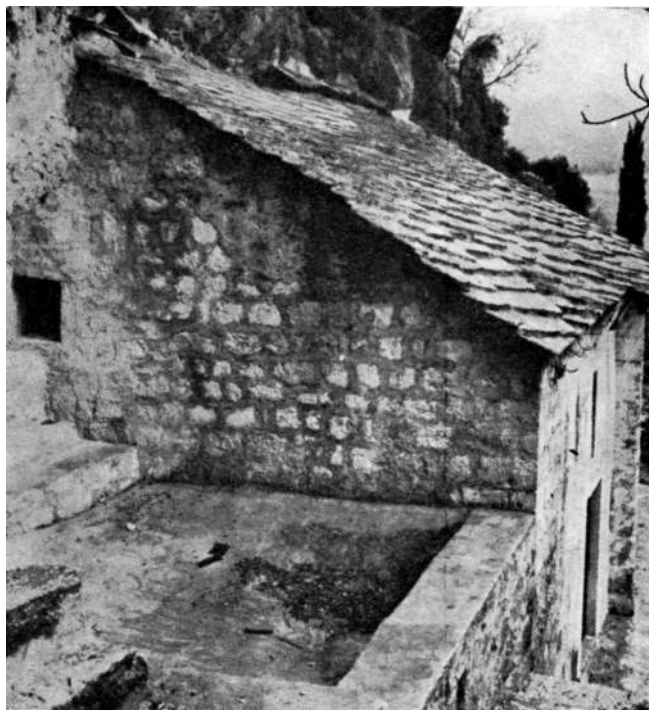
Sl. 1 Krov crkve poslije konzervacije

dužnom cementnom malteru. Takođe je otkrivena i ponovo solidnije pokrivena pločom i apsida. Na dijelu krova koji nije otkrivan samo su izmijenjene oštećene ploče. Nakon završenog pokrivanja, čitava površina krova je podmazana produžnim cementnim malterom (sl. 1).

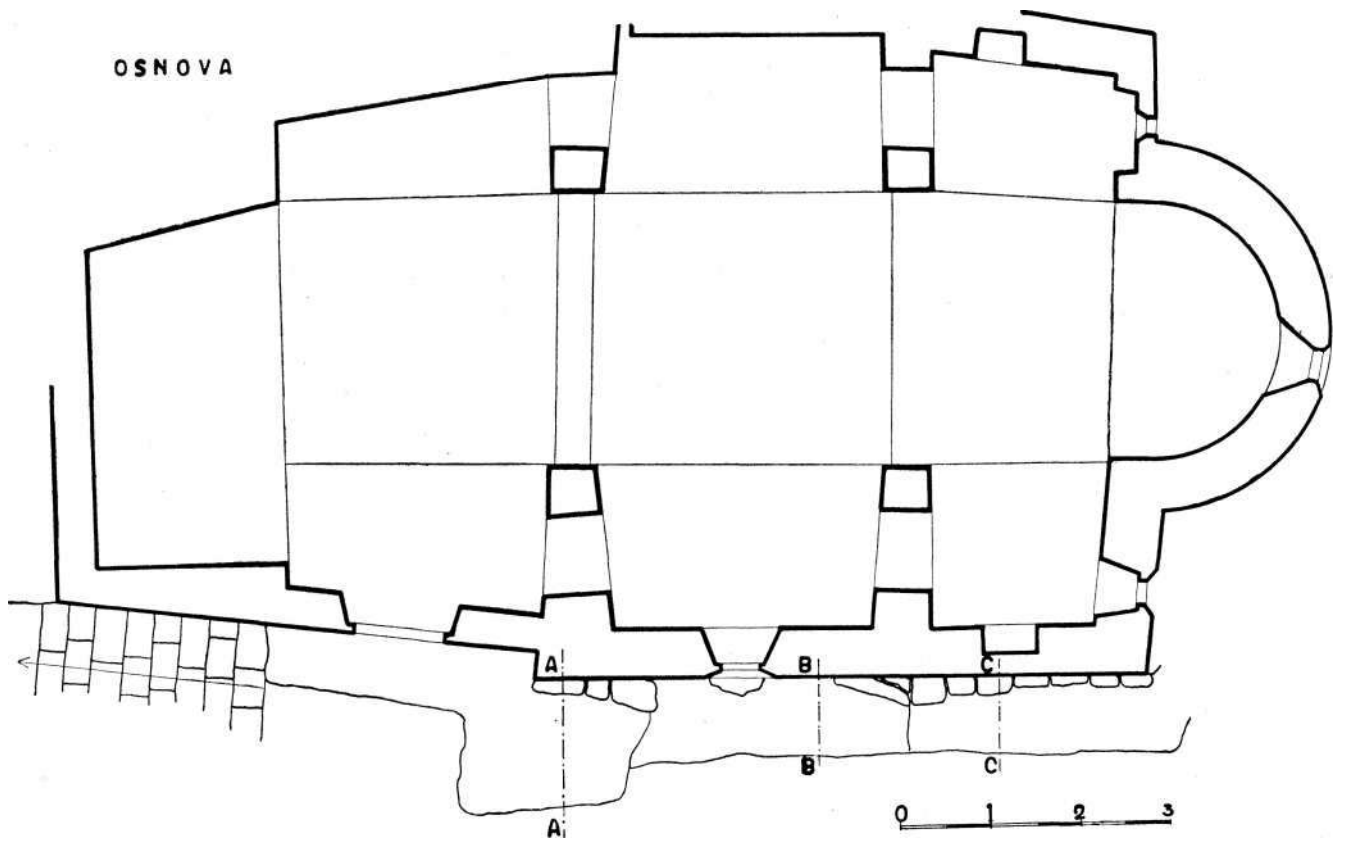
Sl. 2 Izolacija i saniranje temelja južnog zida osnova

Trotoar uz južni zid crkve uklonjen je u cilju izrade novog, sa drenažnim kanalom ispod okapnice, kao i radi izolacije temelja. Međutim, prilikom otkopavanja utvrđeno je da crkva nema temelja, nego da odmah ispod površine leži na nabijenoj ilovači, koja je na nekim mestima debela preko 2 m, što je vjerovatno uslovalo stvaranje znatno velikih pukotina u svodovima bočnih prolaza uz južni zid. Da bi se crkva obezbijedila od vlage iz temelja i od eventualnih daljih slijeganja ilovače, što bi ozbiljno, ugrozilo živopis na južnom zidu, skoro cijeli južni zid je potkopan do čvrste podloge (stijene), na kojoj su sanirani temelji crkve. Podziđivanje je vršeno sa obezbeđenjima (podupiračima) u manjim dijelovima (sl. 2) kako bi se spriječilo eventualno slijeganje i širenje ranijih pukotina pa čak i rušenja zida. Paralelno sa podziđivanjem izvedena je i horizontalna izolacija ter-papirom i bitumenom, a onda je duž cijelog zida izvedena vertikalna izolacija bitumenom.

Poslije izvršene izolacije temelja, južnog zida i apsida, u otkopane rovove, uz temelje, nabijena je ilovača, a preko toga umjesto ranijeg pločnika koji je bio u ravni terena i potpuno dotrajaao, izrađen je novi koji je izdignut od zemlje za visinu jedne stepenice sa nagibom ka dvorištu. Širina pločnika uz južni zid iznosi 130 cm, a uz apsidu 70 cm. Oba pločnika izrađena su od starih i dijelom od novih špicovanih kamenih ploča, položenih u ilovaču i isfugiranih cementnim malterom.

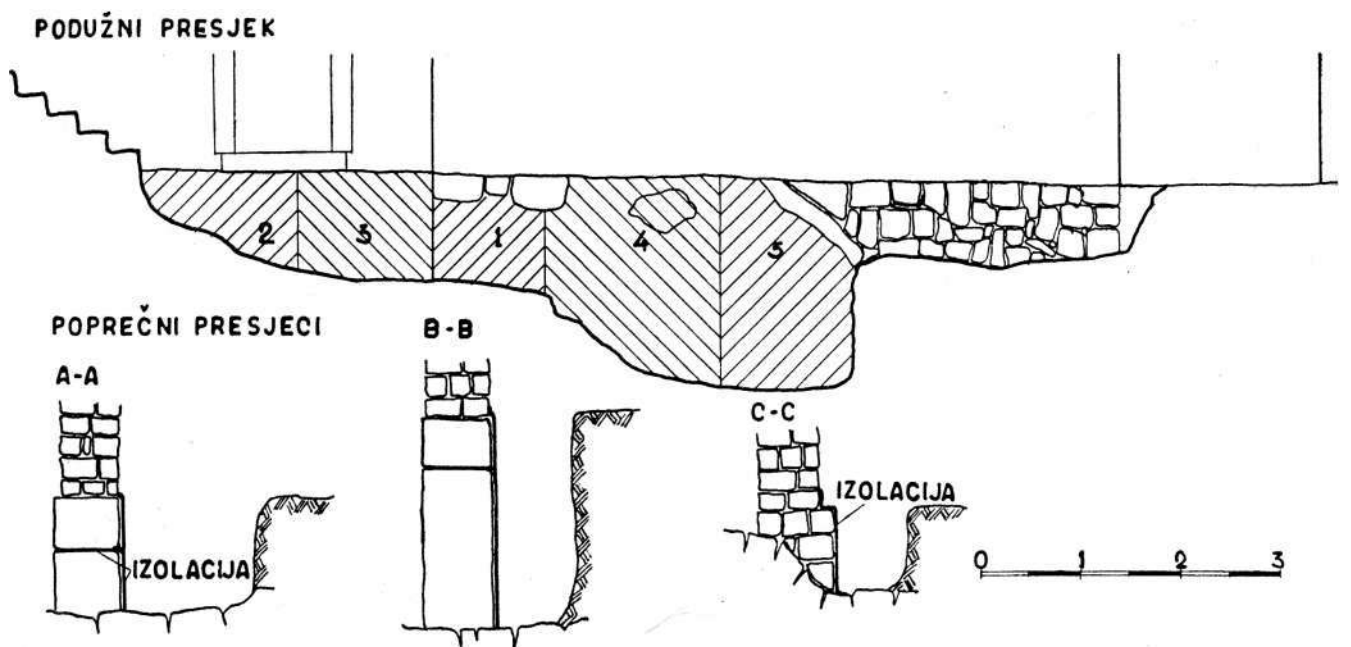
Sl. 3 Izolacija i saniranje temelja južnog zida presjeci.

Sa istim ciljem otkopan je i prostor oko apsida, ali s obzirom da je ona imala temelje, to su samo postojeći temelji popravljani i izravnati, a zatim vertikalno izolovani bitumenom (sl. 3).

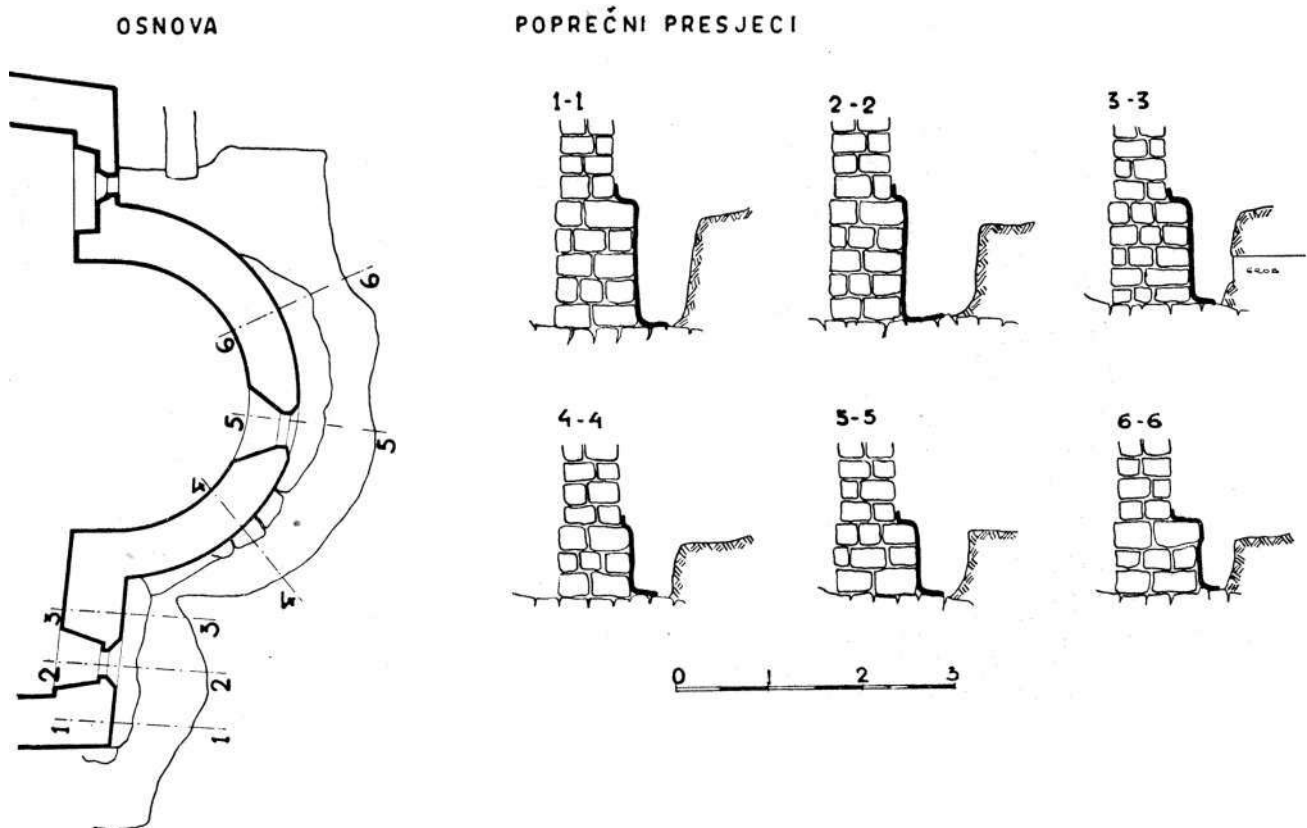
Sl. 4 Izolacija temelja apsida

čalo vlaženje ovog dijela crkve. Prilikom rušenja zida uz terasu i pravljenja izolacije uz zapadni i jedan dio južnog zida crkve (sl. 4), uklonjene su stepenice kako bi se napravio kanal za ventilaciju i odvod eventualne vode iz ventilacionog prostora. Kod ponovog zidanja zida uz terasu nije bilo moguće izvesti otvoreni kanal zbog visine zida te je napravljen veći četvrtasti otvor za odvod vode.

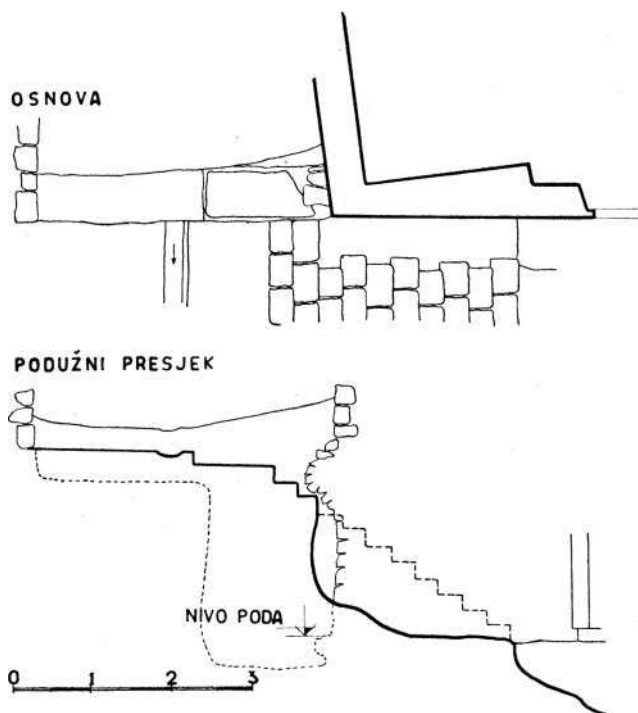
Sl. 5 Izolacija jugozapadnog ugla crkve

1959. g. samo zatvorene pukotine radi privremenog obezbjeđenja od vlage. Odbijanje maltera i naslaga kreča kao i fugiranje produžnim cementnim malterom izvršeno je tek juna 1960. godine (sl. 5).

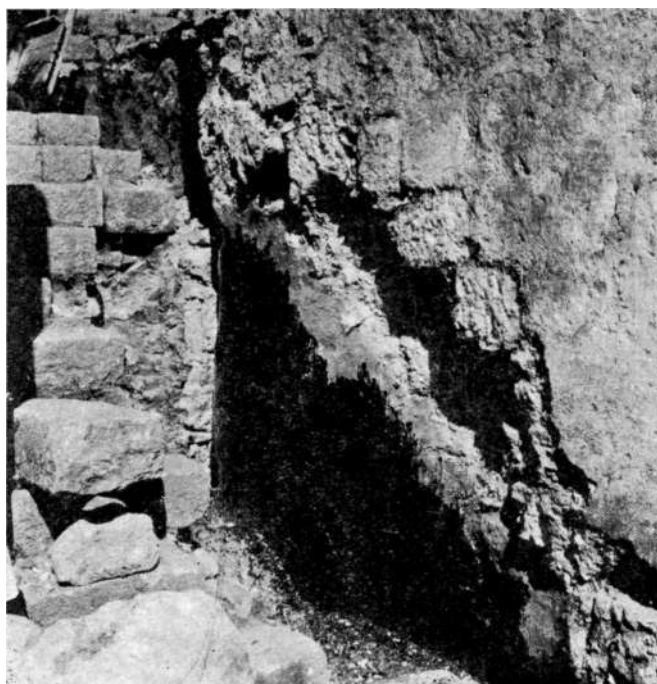
Sl. 6 Jugozapadni ugao crkve prilikom izvođenja izolacije

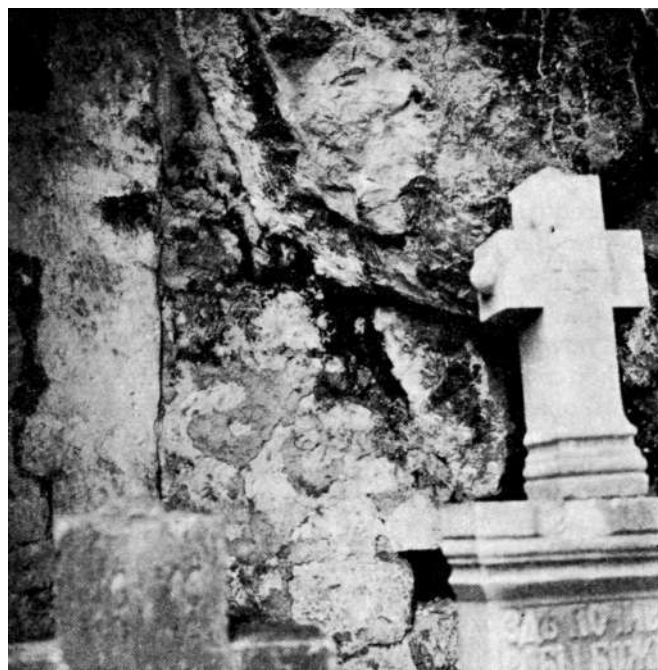
Prvi konzervatorski zahvat izvršen je još 1958. godine, kada je otvoren zazidani prostor između sjevernog zida i stijene, ispunjen šutom, koji je zadržavao vodu i vlažio čitav sjeveroistočni dio crkve. Na ovaj način omogućeno je oticanje vode i cirkulacija vazduha, koja je bar jednim dijelom isušila ovaj dio crkve. Iste godine su izvršene i manje popravke krova kako bi se i sa te strane, privremeno, otklonila vlaga.

Sl. 7 Prostor između sjevernog zida i stijene prije otvaranja

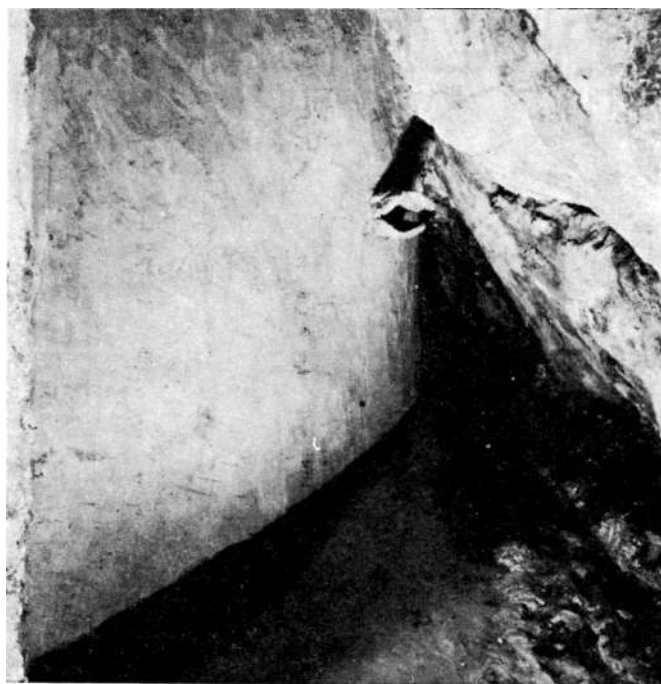
Sl. 8 Prostor između sjevernog zida crkve i stijene nakon otvaranja i izvršene izolacije

U udubljenju između dijela sjevernog zida i stijene izvršeno je podziđivanje i izravnavanje sjevernog zida a zatim izolacija bitumenom i cementnom košuljicom sa nagibom od zida ka prirodnom rigolu u stijeni. Na ovoj način je voda, koja uvijek u manjim ili većim količinama kaplje iz stijene, učinjena bezopasnom po živopis u ovom dijelu crkve.

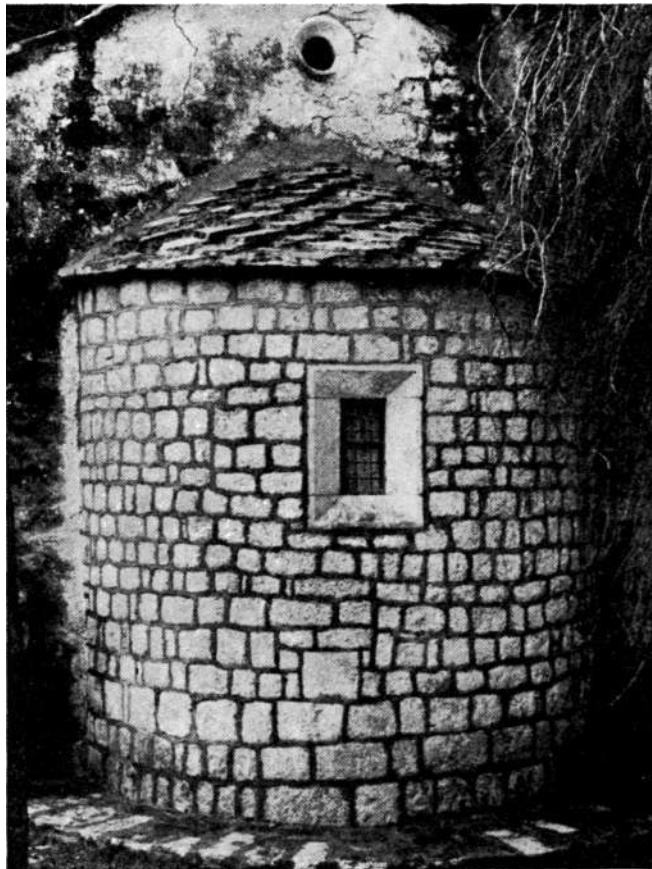
Sl. 9 Apsida poslije konzervacije
