DURO BASLER

KONZERVATORSKI ZAHVAT NA MOGORJELU

Kratak osvrt na problematiku radova

TRAVAUX DE CONSERVATION A MOGORJELO

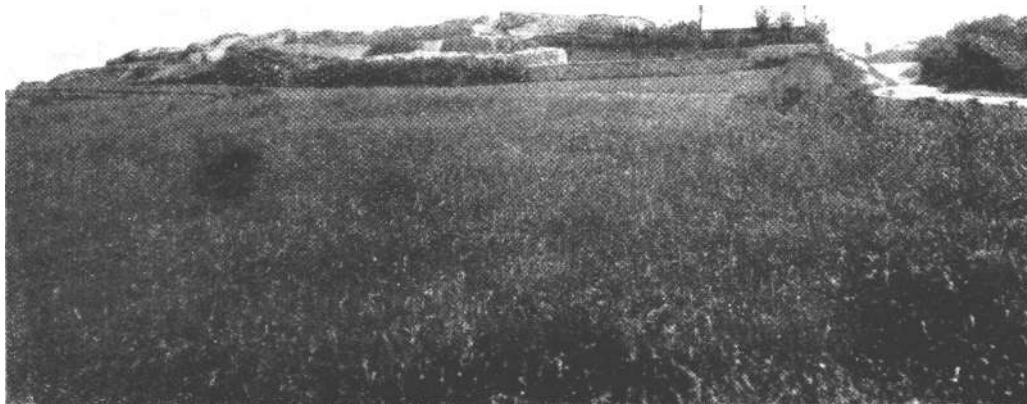
Mogorjelo 1902 godine. Objekt oslobođen naslaga zemlje, ali još nije provedena konzervacija zidova niti zasadeno drveće. Pogled sa sjevera. (Snimio dr. K. Patsch, foto-arhiv Zavoda)

Nakon što je Mogorjelo potpuno otkopan (1903 god.) dr. Patsch je pristupio konzervaciji zidova, koji su na taj način ostali sačuvani. O tom želim ovdje da iznesem nekoliko primjedbi. Ovaj konzervatorski zahvat čini izuzetak na području Bosne i Hercegovine, jer ni kod jednog drugog otkopavanja antičkih objekata nije do tada, a ni poslije, izvršena zaštita otkrivenih zidova.⁹ Ovim propustom je, između ostalog, propalo i nekoliko vri-

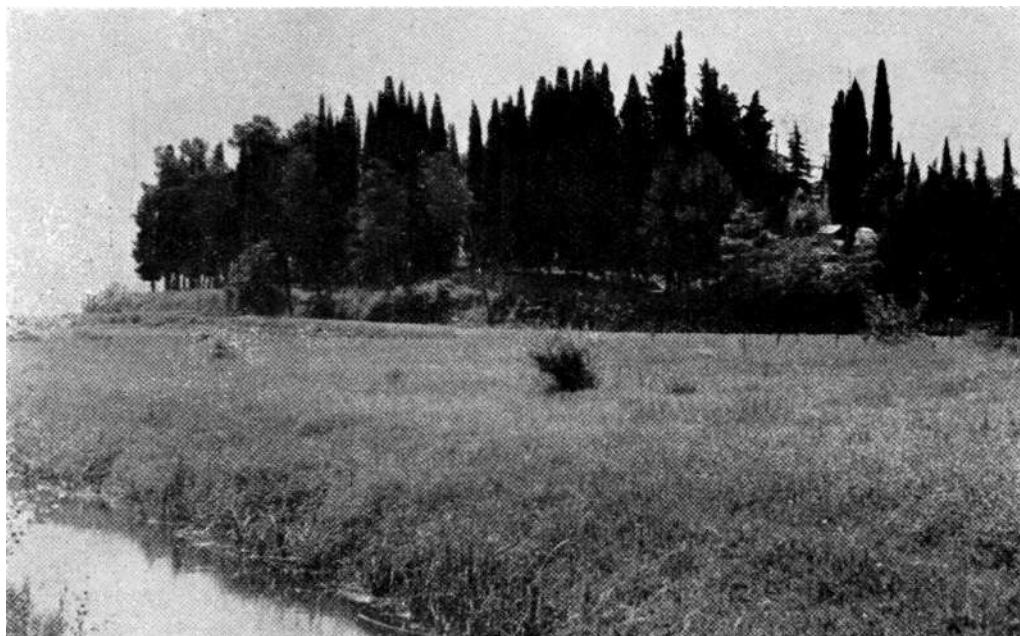
Mogorjelo 1952 godine. Pogled u istom pravcu kao na slici 1. Ruševine su zastre bujnom mediteranskom vegetacijom, u kojoj se naročito ističu čempresi. (Snimak: Foto-služba B. i H. foto-archiv Zavoda)

Konzervirajući Mogorjelo dr. Patsch je došao na ideju da ruševine okruži gustom mediteranskom vegetacijom. On je pritom imao u vidu tehnička i estetska preimaučstva koje može da pruža flora u zaštiti ruševina ovoga tipa. Nadalje je bilo u planu osnivanje botaničkog vrta mediteranskog tipa, čime bi dvije različite kulturne manifestacije bile sjednjene na istom prostoru. Nasadi u Mogorjelu nisu, međutim, nikada službeno priznati u tom smislu.

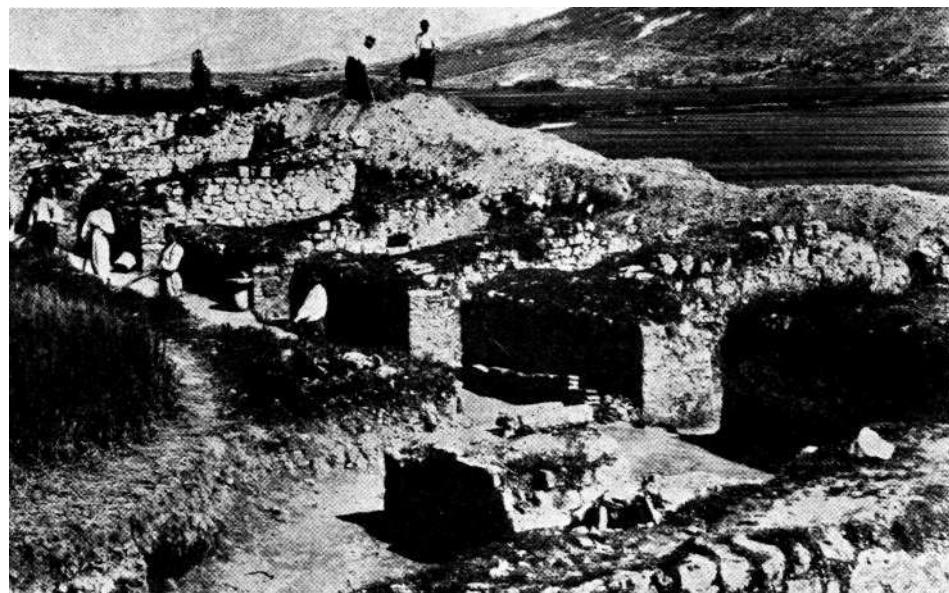
Sjeveroistočna strana Mogorjela. Snimak iz doba otkopavanja, vjerojatno 1899 godine. Pogled od juga prema sjeveru. (Snimio dr. K. Patsch, foto-arhiv Zavoda)

Manje zidne površine, tako na pr., stupovi trijemova na sjeveroistočnoj strani, zaštićeni su busenjem zemlje sa posijanom travom. Ova se trava ljeti obično sasuši, ali ipak svojim korijenjem održava zaštitni zemljani pokrov. Ovakve površine bilo bi nemoguće zaštititi pločama, jer ne postoji dovoljna površina na kojoj bi se one mogle nesmetano držati. Trava koja veže zemlju na tim stupovima, raste i razvija se u vlažnim dobama godine, tj. onda kada kiša pada. U sušno doba godine i ona se sasuši, no onda je opasnost za zemlju manja, budući da nema onih atmosferskih elemenata koji bi inače uticali na njeno odronjanje.

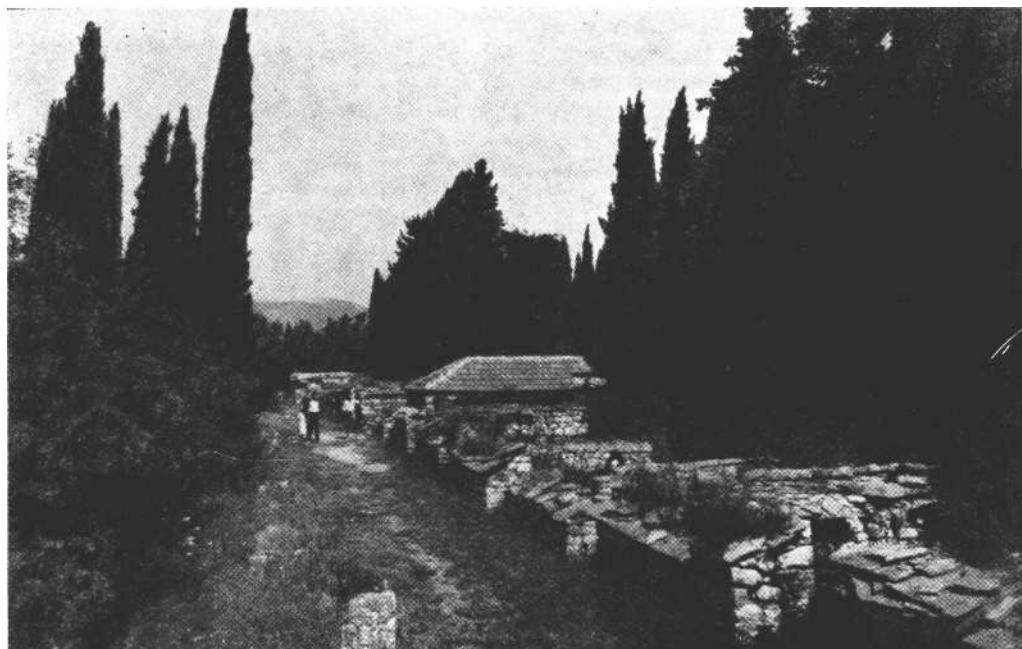
Sjeveroistočna strana Mogorjela u zapuštenom stanju po završetku rata (Foto-služba B. i H., 1952, foto-arhiv Zavoda)

Život ovih zidova ima svoju problematiku. Završetak rata dočekao je Mogorjelo u vrlo trošnom stanju. Ploče su poispadale, ili se pomakle iz svog osnovnog sjedišta, dok je rusovina sve više širila svoje razorno korijenje u slabim zidovima. Stari čuvar Ante Šetka je u međuvremenu preminuo, a njegova udova i nasljednica u službi, Anica Šetka, nema više snage za posao oko namještanja ploča. Njena je, međutim, zasluga da je Mogorjelo uvijek čist i uredan.

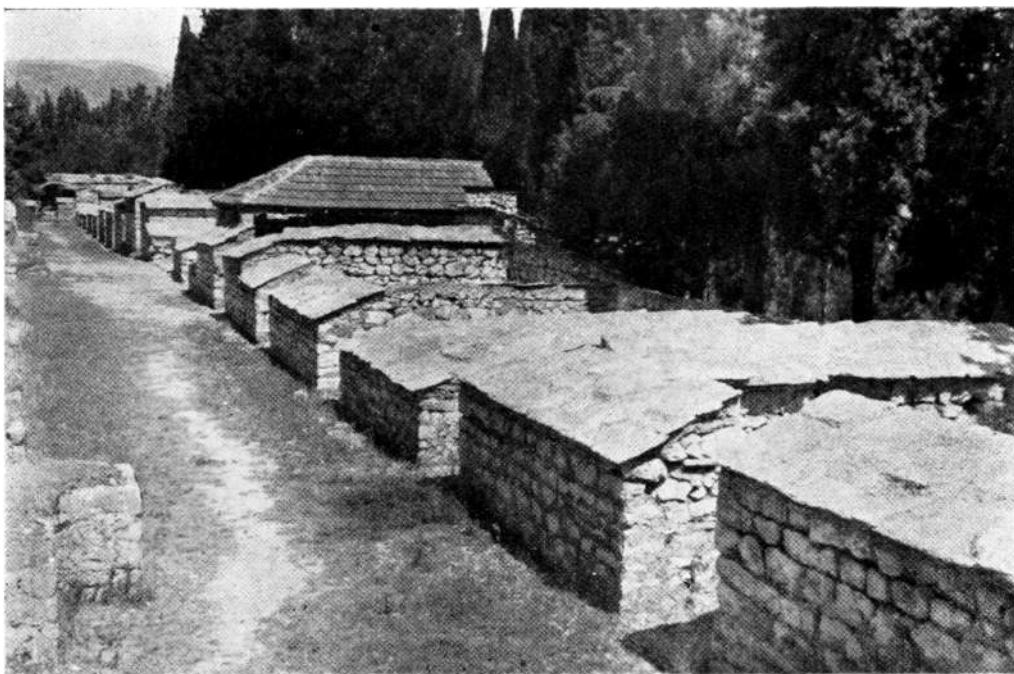
Isti pogled kao na slikama br. 3 i 4. Stanje nakon izvedene opravke 1952 godine
(Snimio Š. Bešlagić, foto-arhiv Zavoda)

1947 godine, tj. u doba kada još nije postojao Zavod za zaštitu spomenika kulture, ekipa Zemaljskog muzeja u Sarajevu pristupila je općem rasčišćavanju zapuštenog spomenika. Četiri, godine kasnije (1951) Zavod je otpočeo obnovom konzervatorskih radova manjom akcijom na sjeverozapadnom dijelu. U 1952 godini temeljito je obnovljena cijela sjeveroistočna strana Mogorjela. U naредnim će se godinama nastaviti radom do konačnog završetka.

Novost u sadašnjoj akciji sastoji se u tome da se ploče ne polažu više na suhi zid, nego u namaz produženog maltera, a zatim se istim malterom same međusobno povezuju. Na ovaj će način u normalnim prilikama izdržati još duže nego je to do sada bio slučaj.

Unutarnji zidovi u sjeveroistočnom dijelu, koji je obnovljen 1952 godine, bili su djelomično izgradieni od opeke koja se iz nepoznatih razloga postepeno lomi i troši. Na nekim je mjestima to ras-

padanje zauzelo veće razmjere, tako da smo morali pristupiti pojačavanju uglova malim stupovima koje smo izgradili iz starog materijala (opeka, uskladištenih poslije otkopavanja). Na taj je način proširena površina krovova i na one dijelove zidova koji uslijed raspadanja ne teku više okomitim pravcem, nego se u većem ili manjem nagibu spuštaju prema zemlji. Ovi su zidovi građeni na način svojstven antičkom Mogorjelu, no ipak tako da ih stručnjak može uočiti kao modernu gradnju.
