DURO BASLER

BAZILICA U OBORCIMA

Arheološka problematika i konzervatorski zahvat

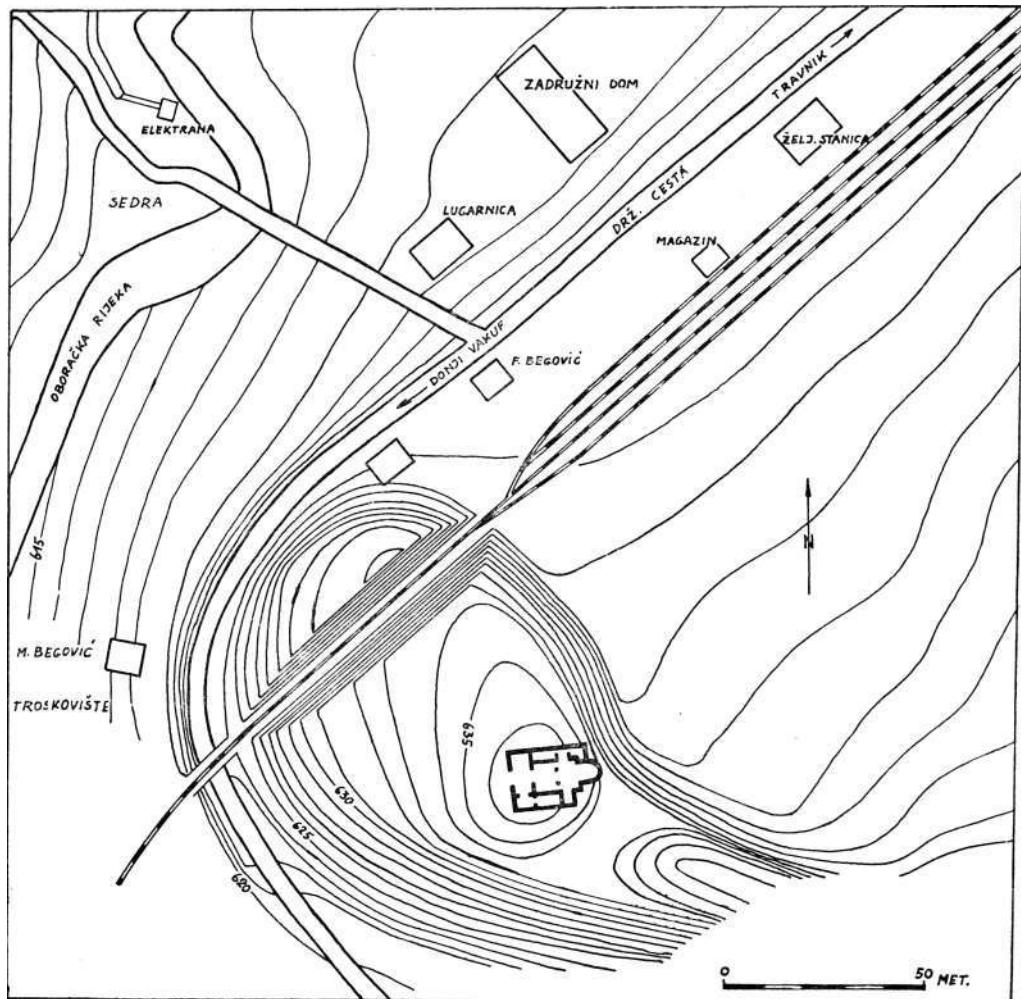
Sl. 2. Oborci, položaj bazilike na Crkvini

Položaj Crkvina ili Glavica nalazi se u samom selu Oborcima, a sačinjava ga manji brežuljak koji presijeca željeznička pruga (Sl. 2). Do 1943 g. ovdje je postojao manji šumarak hrastova, koji je tada posječen radi izgradnje bunkera za nadzor prometne veze od Travnika u dolinu Vrbasa.

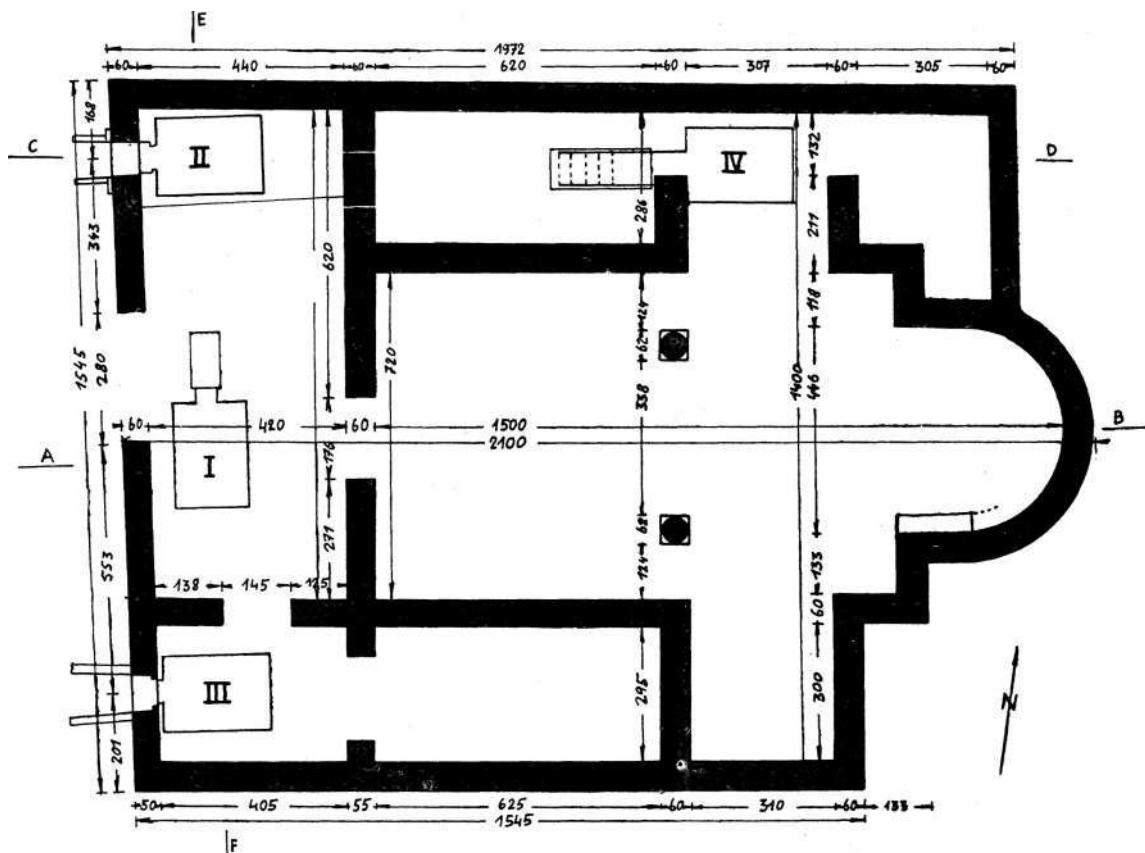
S1. 3. Bazilika u Oborcima, tlocrt

Građevina je u obliku izduženog pravokutnika, kome na istočnoj strani ispada apsida polukružne osnove. Sastoji se od predvorja, lađe i prezbiterija (Sl. 3 i 4). Vratima u južnom zidu predvorja ulazi se u manju prostoriju u jugozapadnom uglu građevine, a iz nje u ponešto izduženu južnu pokrajnu dvoranu. U sjevernom dijelu bazilike, između predvorja i transepta, nalazi se potpuno jednaka prostorija, koja se od južne razlikuje po tome što se u nju ulazilo iz sjevernog krila transepta. U zapadnom zidu te prostorije zapaženi su tragovi vrata, koja su već u stara vremena bila zazidana. Sjeverni bočni zid bazilike duži je od južnog, i on zatvara s apsidom još jednu prostoriju, u koju se također ulazilo iz sjevernog krila.

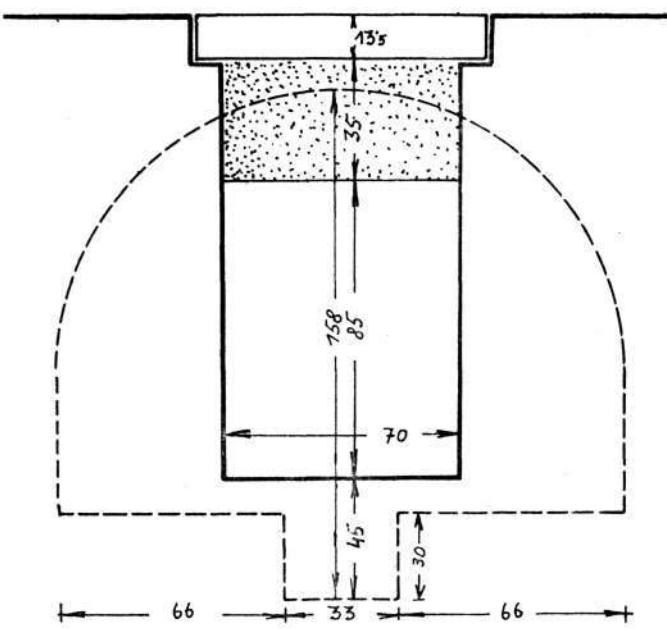
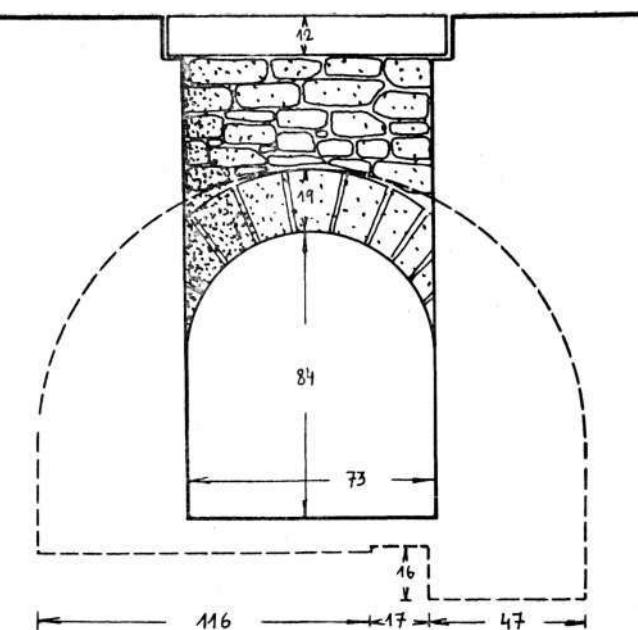
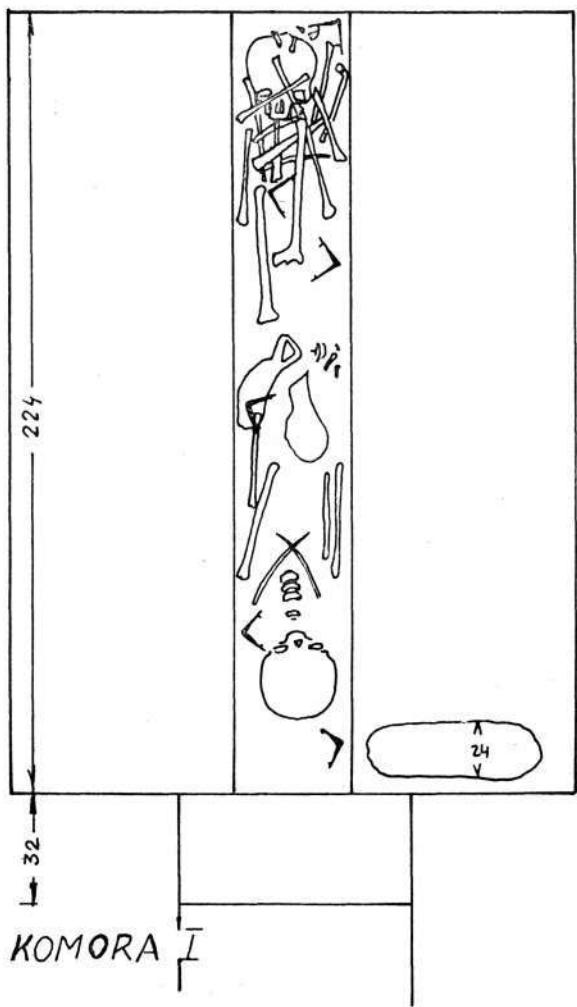
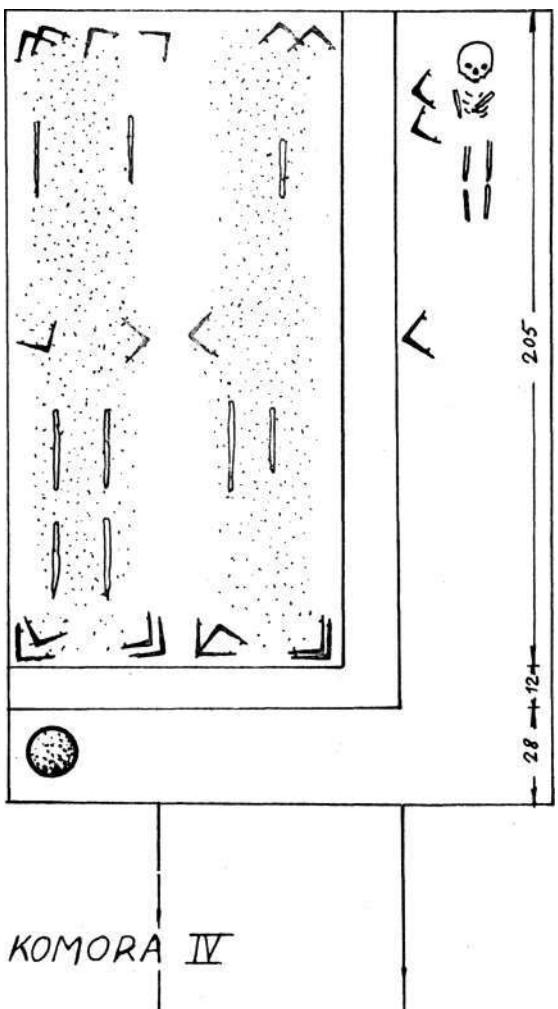
Sl. 5. Grobne komore br. I i IV, pogled i tlocrt

Komora I. nalazila se u predvorju, otprije u osovini bazilike. Bila je svojom uzdužnom osovinom upravljena od sjevera ka jugu, pa su i mrtvaci u tom pravcu polagani u nju. Ulazilo se od sjevera, hodnikom koji je bio pokriven pločom od 117 cm dužine, 84,5 cm širine i 13,5 cm debljine (Sl. 5).

Dužina komore je 230 cm, širina 165 cm, a visina od poda do vrha svoda iznosi 153 cm. S obje uzdužne strane proteže se po jedna zidana klin (ležaj), visoka 26, a široka 65–66 cm. Između klina ostavljen je slobodan prostor od 33 cm širine. Ulagni otvor je širok 70, a visok 87 cm. Nalazi se 30 cm niže od vrha (stropa, a 36 cm poviše poda komore. U grobnicu vodi hodnik od 135 cm dužine i 57 cm širine. Prag ulaznog otvora nadvisuje kline za 17 cm. Nadvratnik je širok 32 cm.

Komora IV se nalazila ispod sjevernog krila transepta, a u nju se ulazilo iz sjeverne bočne prostorije (Sl. 5). Sagrađena je u vrijeme kada je u bazilici postojao povišeni naos i prezbiterij. Možda je gradnja komore tekla uporedno sa preuređenjem građevine.

Komora je 230 cm dužine, 162 cm širine i 169 cm visine. Od ostale tri razlikuje se po kvalitetnoj izradi i obliku podija za polaganje mrtvaca. Ovaj je zapremao veći dio komore, tako da je za kretanje u grobnici ostao hodnih uza zapadni i južni zid. Podij je 14 cm visok, a ograđen kamenim okvirom koji ga nadvisuje za dva centimetra. Dužina mu iznosi 205 cm, a širina 116 cm. Hodnik je na zapadnom dijelu širok 28 cm, a na južnom 47 cm. Polukružno zasvedeni ulazni otvor nalazi se 60 cm visoko iznad poda. On je 73,5 cm širok i 85 cm visok. U grobnici se silazi hodnikom niza četiri stepenice. Svod komore nalazi se 43 cm niže od poda bazilike. Prilazne stepenice izrađene su od sedre, isto tako i bočni zidovi prilaznog hodnika, pa i svod. Komora je iznutra ožbukana. Prilazni hodnik pokriven je pločom od muljike, 220 cm dužine, 83 cm širine i 12 cm debljine.

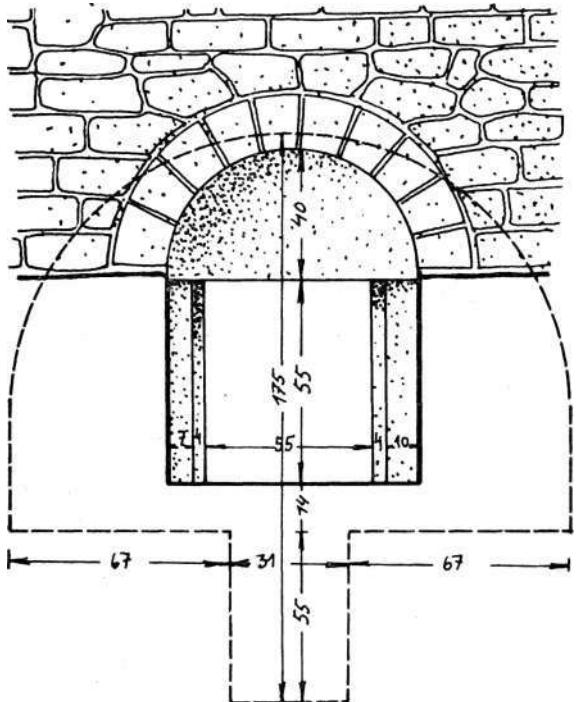
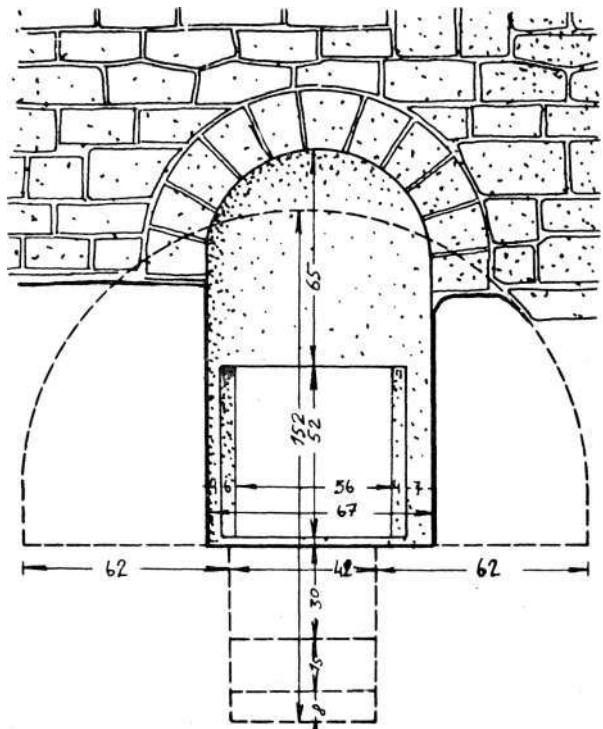
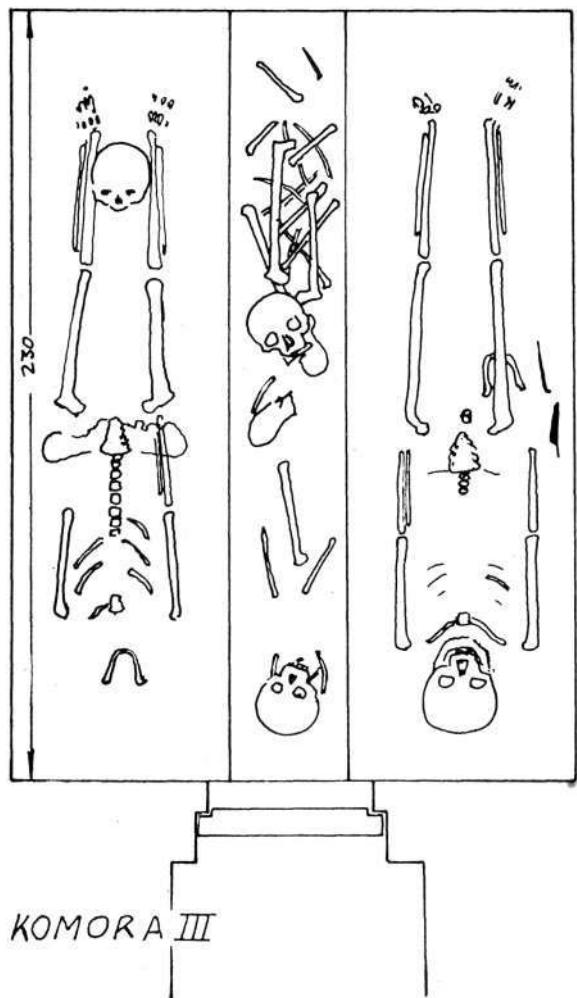
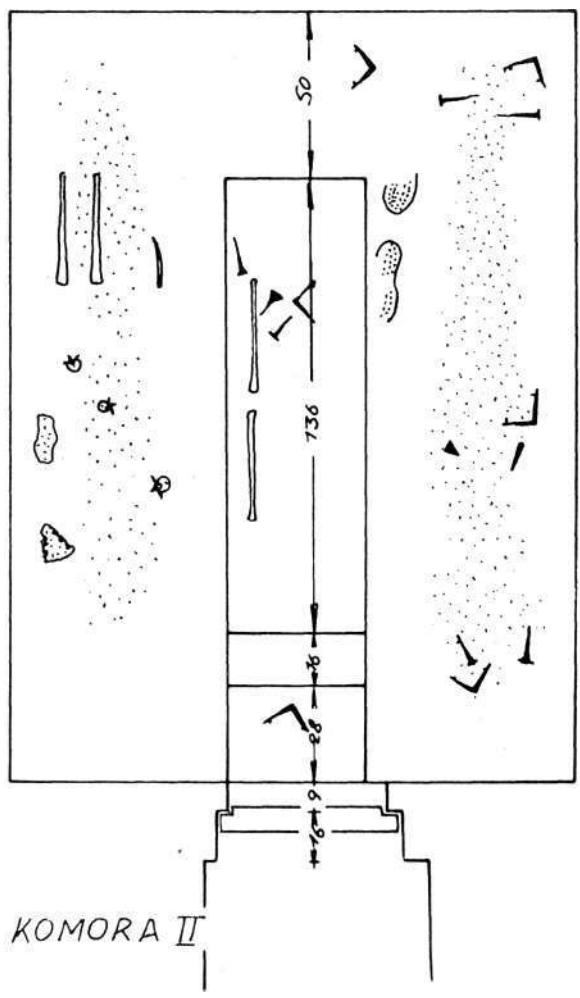
Sl. 6. Grobne komore II i III, pogled i tlocrt

Komora II. Ova se komora nalazi u sjeverozapadnom uglu bazilike, a prilazi joj se kroz zasvedeni otvor u zapadnom zidu (Sl. 6). Dužina 230 cm, širina 170, a visina 159 cm. Vrh svoda nalazi se svega 17 cm ispod poda u predvorju, koji je i inače na tom mjestu za 10 cm viši od ostalog poda. Očito je da su se graditelji pri osnivanju građevine ovdje u mjerama prevarili, ali je zanimljivo da prilikom spoznавanja greške nisu odustali od utvrđenih normativa. Komora je задрžala svoju visinu, pa makar se zbog toga morao preudešavati pod u korisnoj i frekventiranoj prostoriji. To je tipično za antička shvaćanja u građevinarstvu.

Ležaj i za mrtvace su visoki 53 cm, a široki po 62 cm. U dnu komore oni se spajaju zidom širine 50 cm. Ulazni otvor je širok 50 cm, a visok 52 cm. U grobniči su zatečene dvije stepenice od 28 i 16 cm širine odnosno 15 i 8 cm visine nogostupa. One se nalaze 30 cm niže od ulaznog otvora, koji je inače u visini klupa.

Komora III nalazi se u jugozapadnom uglu bazilike, ispod manje prostorije južno od predvorja (Sl. 6).

Dužina komore je 230 cm, širina 165, a visina od poda do vrha svoda 175 cm. Kline su visoke 55, a široke 67 cm. Na njima je u zapadnom dijelu izgrađeno uzglavlje u obliku kosine, dugačke 60 cm, a koja dosiže visinu od 14 cm. Ulazni otvor se nalazi 69 cm visoko iznad poda, on je kvadratičnog oblika sa dužinom strane od 55 cm. Između kline nalazi se hodnik širine 31 do 35 cm. Prilaz u komoru bio je 180 cm dužine, 75 do 80 cm širine i 100 cm visine. Pod svodom se vjerovatno nalazio samo dio preko kojega teče zid bazilike, dok je ostatak bio pokriven pločom. Prilaz u komoru morao je osim toga biti zaštićen od padavina, a po tome možemo naslutiti da je uza zapadni zid bazilike stajala neka drvena prigrada u obliku portika. Ovaj je zid sa vanjske strane bio napečen od velikog požara.

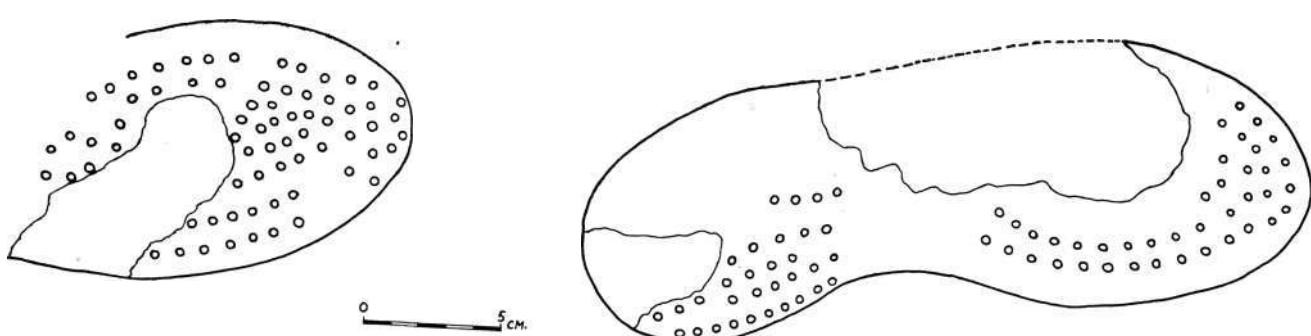
Sl. 7. Komora II, otisak obuće na južnoj klini

Zidovi komore su izgrađeni od sedre, i ožbukani. Zidar je na južnoj klini ostavio trag svoje obuće, time što je s obje noge stao na svježu žbuku. Tako su ostali tragovi koji imaju neospornu arheološku vrijednost (Sl. 7). Klinčići džona su okruglih glavica veličine 3,5 do 4 milimetra. Ostali detalji obuće mogu se vidjeti na priloženoj slici. Zidar je, osim toga, ostavio na nekoliko, mjesta otiske svojih koljena, kada se sagibao zbog uglačavanja žbuke na ozidanim objektima.

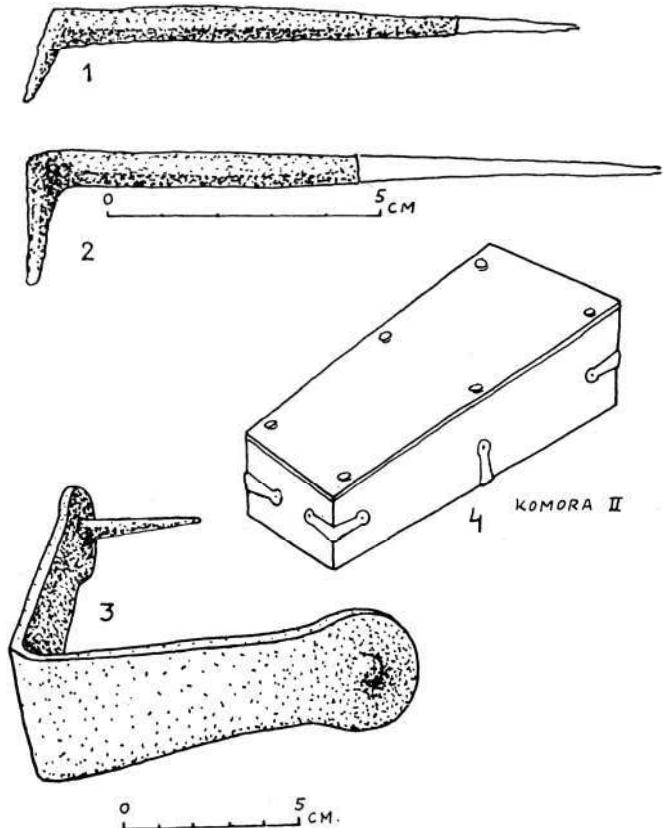
Sl. 8. Komora II, klinci i okov mrtvačkog sanduka, te pokušaj rekonstrukcije prvobitnog izgleda

Ukop A: Na južnoj klini zatečena je prašina koja potiče od mrtvaca i sanduka u kojem je on bio sahranjen. To je bila odrasla osoba, što se može suditi po veličini sanduka, odnosno po rasporedu okova i klinaca kojima je sanduk bio učvršćen. Po tome se mogao donekle rekonstruirati izgled sanduka (Sl. 8).

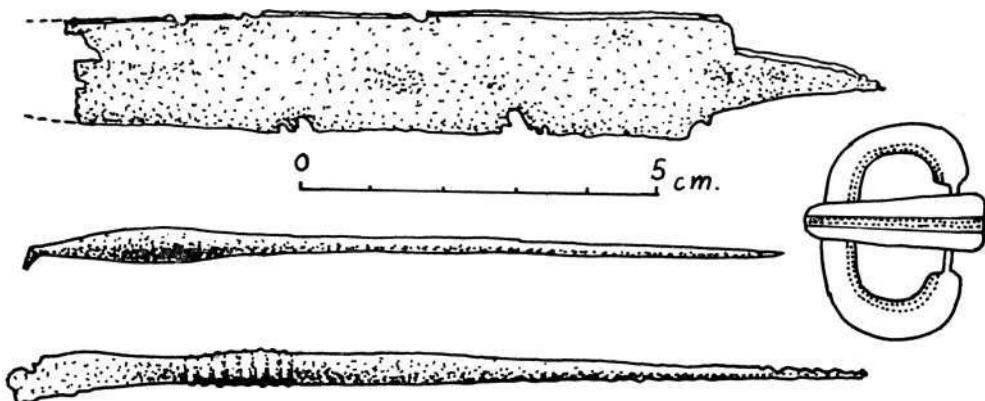
Sl. 9. Komora III,
grobni prilozi

Između glava femura nađena je brončana kopča od opasača, a pored desne ruke željezni stilos i nož (Sl. 9, br. 1, 3 i 4). Kopča je na unutarnjem rubu i sredinom trna ukrašena sa dva niza uboda. Stilos je slabije sačuvan. Na zadebljanom dijelu kao ukras je nanešeno neko-

Udno hodnika komore ležao je srebrni stilos koji je pripadao jednom od prva tri ukopa (Sl. 9, br. 2). Predmet je vrlo jednostavne izrade i nema nikakvih ukrasa. Držalo bliže pločici za brišanje vrlo je debelo. Ovaj stilos i kopča odlično su sačuvani.

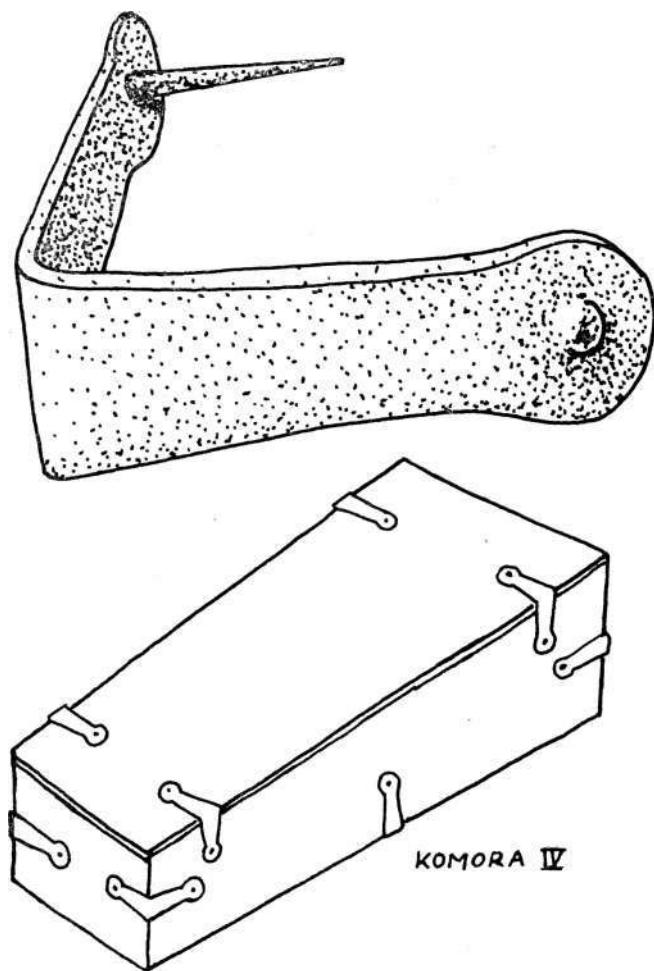
Sl. 10. Komora IV, primjerak okova od sanduka i pokušaj rekonstrukcije prvobitnog izgleda sanduka

Ukop A: Mrtvac, odrasli čovjek, raspao se u prah. Bio je sahranjen u drvenom sanduku koji je bio okovan sa 10 okova (Sl. 10).

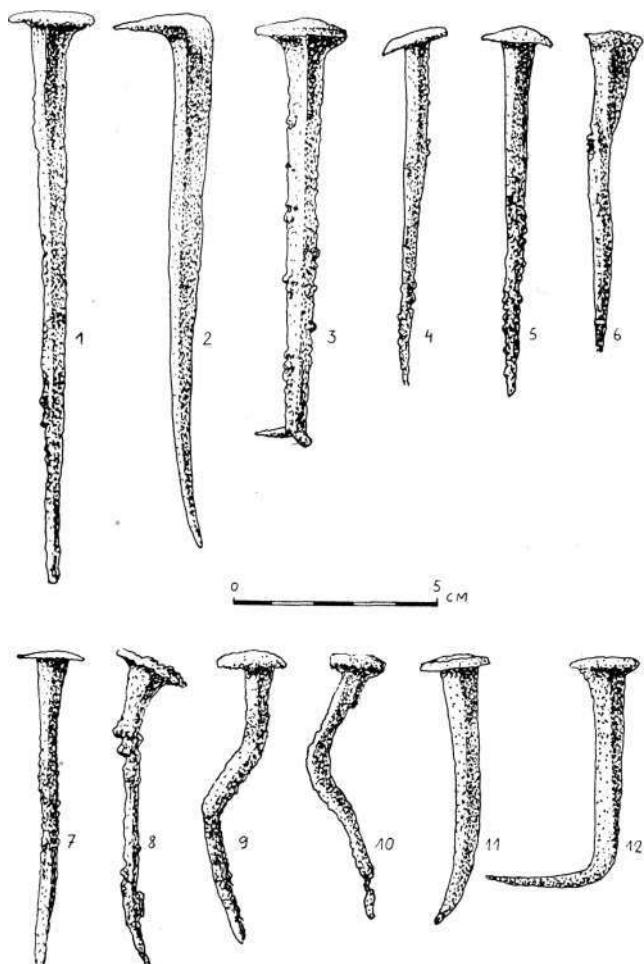
Sl. 11. Željezni klinci iz bazilike

Nadalje je na nekoliko mjesta u bazilici nađeno željeznih klinaca, upravo onakvih kakvi se i danas proizvode u bosanskim majdanima. Priloženi crtež neka zamijeni riječi suvišnog opisa. Klinci na sl. 11, br. 1, 2, te 5 do 10, nađeni su uz istočni zid sjeverne bočne prostorije. Time nije rečeno čemu su oni ovdje mogli da služe, budući da su vrlo različitih oblika. Klinci br. 3 i 4 nađeni su u predvorju, a 11 i 12 u sjeveroistočnoj prostoriji. Klinci slični primjerku br. 2 upotrebљeni su za zakivanje mrtvačkog sanduka u komori II.

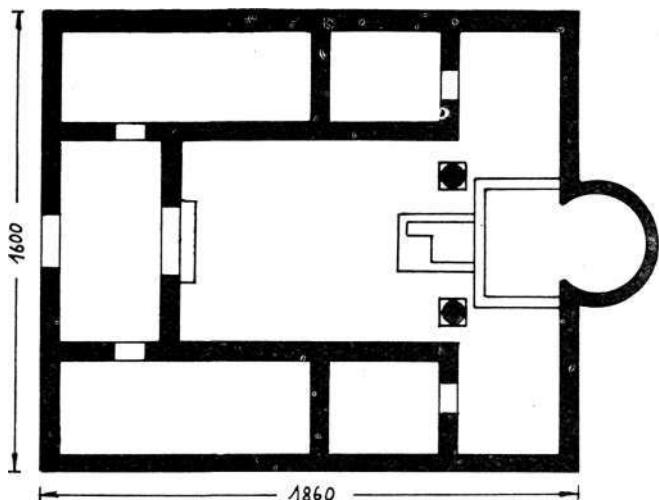
Sl. 12. Bazilika u Majdanu kod Mrkonjić Grada,
tlocrt prema Radimskom

Po rasporedu i nekim arhitektonskim detaljima oboračka bazilika je slična bazilici u Majdanu kod Mrkonjić Grada (Sl. 12), koju je otkopao i

Bazilike se međusobno razlikuju samo u nekim sporednim detaljima. U majdanskoj bazilici ostala je sačuvana bema i ambon, pa je time data shema rasporeda koji se u oboračkoj bazilici nije mogao tačno odrediti. Dok je u Majdanu prezbiterij morao da se protegne daleko prema naosu, u Oborcima to nije bilo potrebno, jer se apsida nalazila 133 cm dalje od transepta. Ovdje su, osim toga, sjedala za svećenike postavljena u apsidi, a time je dobiven mnogo veći slobodan prostor za kretanje između naosa i prezbiterija. Izgleda kao da su obje bazilike gradili isti majstori, jer je građa obiju građevina vrlo slična. Način upotrebe kamena, sastav žbuke, krov i pod su potpuno jednaki. Razlika je samo u tome što u majdanskoj bazilici nije došlo do pregrađivanja poda, to jest do njegovog nasipavanja u okviru nekog građinskog zahvata kojim je preudešena građevina. U Majdanu je pod ostao ravan, štaviše u predvorju je još i za jednu stepenicu viši. Takvo stanje odgovara prvoj fazi oboračke bazilike. Možemo pretpostaviti da su stupovi trijumfalnog luka stajali u bazilici i u doba ravnog poda, dakle od početka građevine. Oni su, prema tome, prilikom pregradnje (oboračke bazilike) prilagođeni novom izgledu unutrašnjosti. Majdanska bazilika ima istuvenu bemu i ambon, što je mogla imati i oboračka bazilika u prvoj fazi svoga postojanja, pa je tek prilikom kasnije pregradnje dobila zdana subsellia u apsidi. I u njoj je, u drugoj fazi, postojala bema, ali se njena veličina i oblik nisu mogli ustanoviti. Jedini dokaz za njeno postojanje je visinska razlika od 20 cm između razine poda naosa i apsidalnog prostora.

ga je objavio Radimsky.³ Reviziono iskopavanje u Dabrvini⁴ pokazalo je naprimjer da je stari plan Radimskog (bolje rečeno Fitzingera) bio isuviše idealiziran. To isto, nema sumnje, vrijedi i za Majdan. Bazilika u Oborcima pokazuje dosta nepravilnosti u tlocrtu, a ništa bolje nije moglo biti ni kod majdanske bazilike.
