ZDRAVKO KAJMAKOVIĆ

KONZERVATORSKO-RESTAURATORSKI RADOVI NA ORNAMENTIMA ALADŽE DŽAMIJE U FOČI

U ovom izveštaju biće izneseni rezultati konzervatorsko-restauratorskih radova na zidnoj ornamentici u trijem Aladže džamije u Foči, koje je tokom 1959 godine izveo Zemaljski zavod za zaštitu spomenika kulture i prirode NR BiH u Sarajevu.¹ Ovi radovi nisu bili veliki po obimu niti

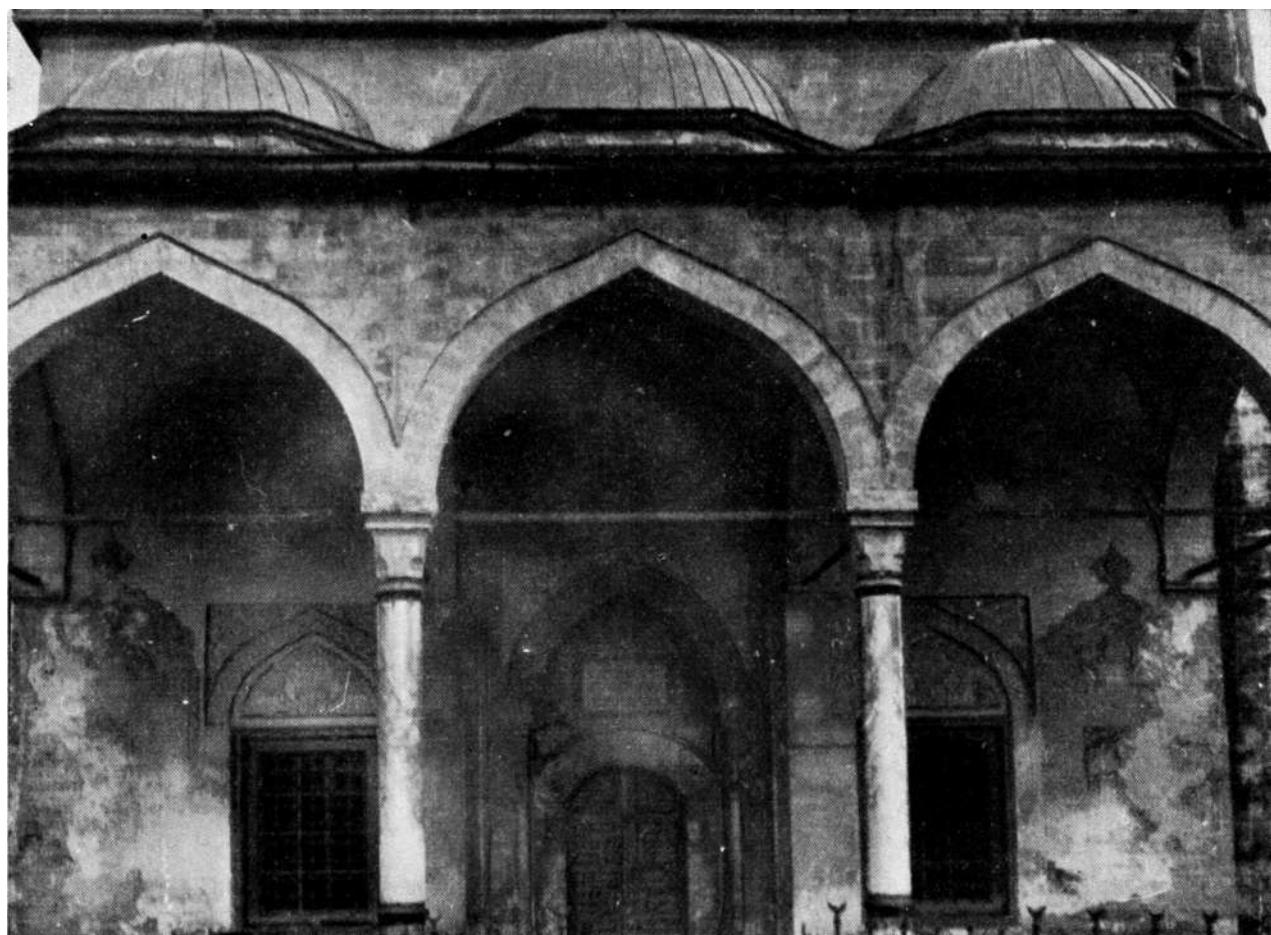
Sl. 1. Trijem Aladže džamije u Foči sa slikanim ornamentalnim cjelinama (»mihrabima«) na desnoj i lijevoj ivici trijema

bili samo djelimično natkriveni, kao i zbog toga što su, nalazeći se na fasadi džamije, prvi padali u oči brojnim posjetiocima ovog spomenika kulture (Sl. 1.). Radovi su izvedeni u toku 1959 godine i predstavljaju, prema tome, samo uvod u buduće opsežne zahvate na konzervaciji i restauraciji cjelokupne ornamentike u Aladži, zahvate koji će iziskivati daleko veća finansijska sredstva i angažovanja velikog broja stručnjaka raznih vrsta.

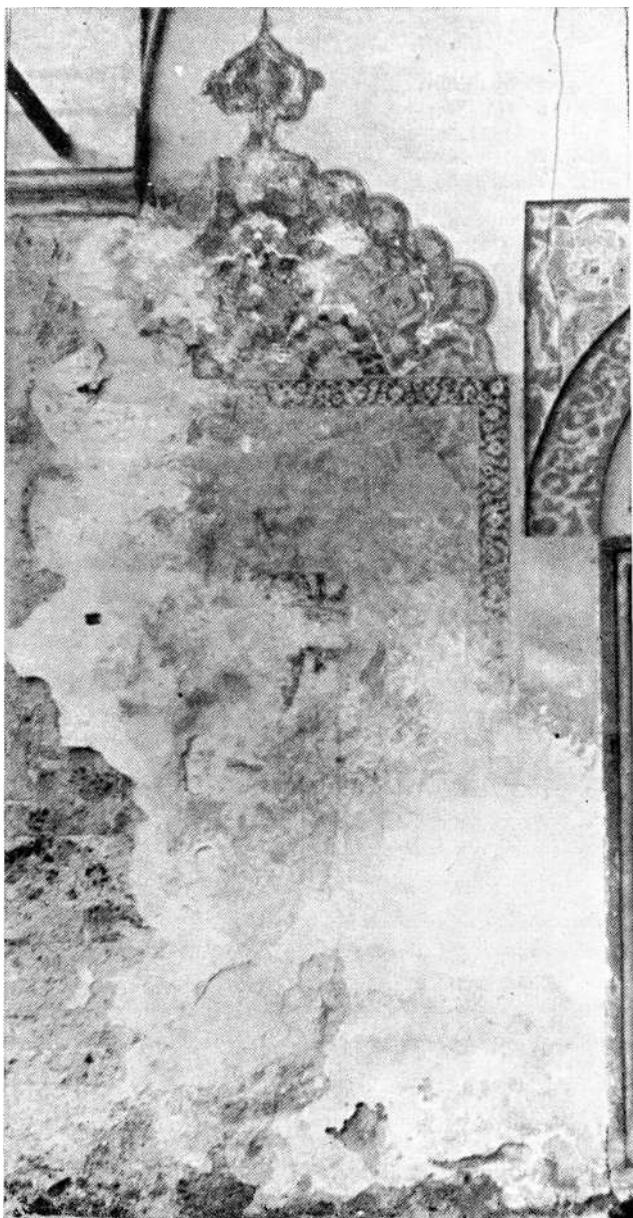
Sl. 2 Ljeva dekorativna cjelina u trijemu Aladže u Foči. Stanje iz 1958. g.

Uz desni i lijevi ugao trijema (Sl. 2, 3) nalaze se dva veća pravougaona polja, koncipirana u

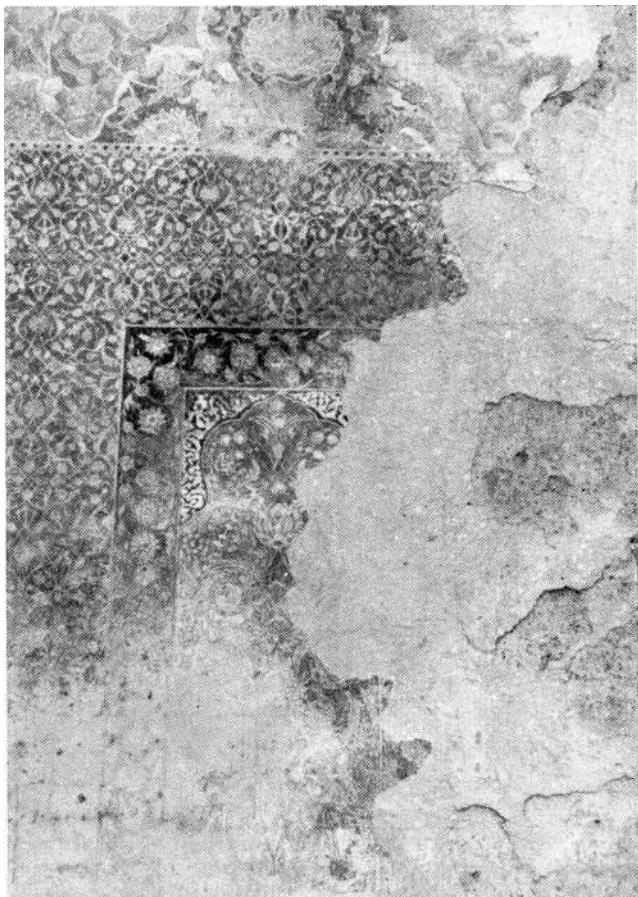
Sl. 3 Desna dekorativna cjelina u trijemu Aladže džamije. Stanje iz 1958. g.

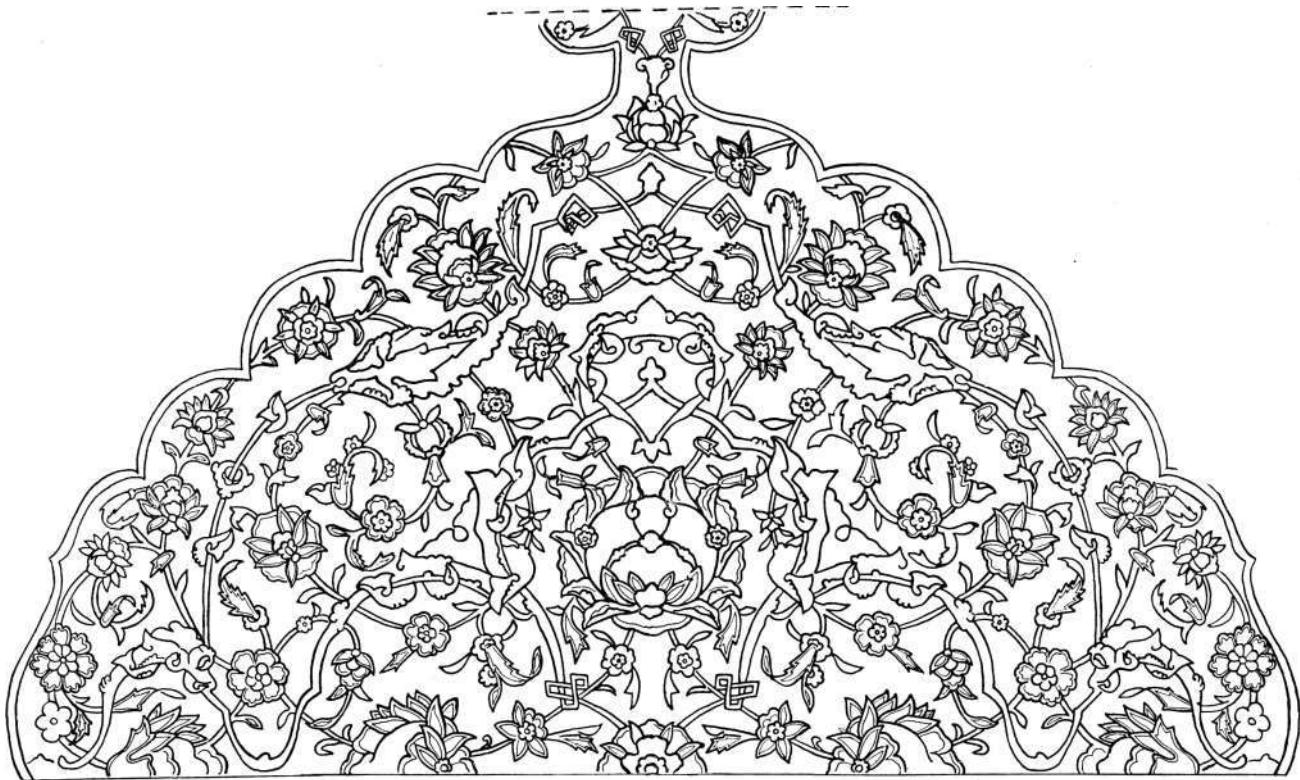
Sl. 4 Ornamenat iznad »mihraba« u trijemu Aladže džamije u Foči. Uporediti sa sl. 5.

motiva ornamenata koji se nalaze naslikani u trijemu džamije na polukružnim gornjim završecima oba »mihraba« (sl. 4) sa istim ornamentom koji je isklesan u kamenu iznad mihraba u džamiji. Odmah postaje jasno da su se skulptor, koji je nesumljivo klesao mihrab u vrijeme gradnje džamije, i slikar iz trijema služili istim uzorkom. (Uporediti sl. 4 sa slikom 5).

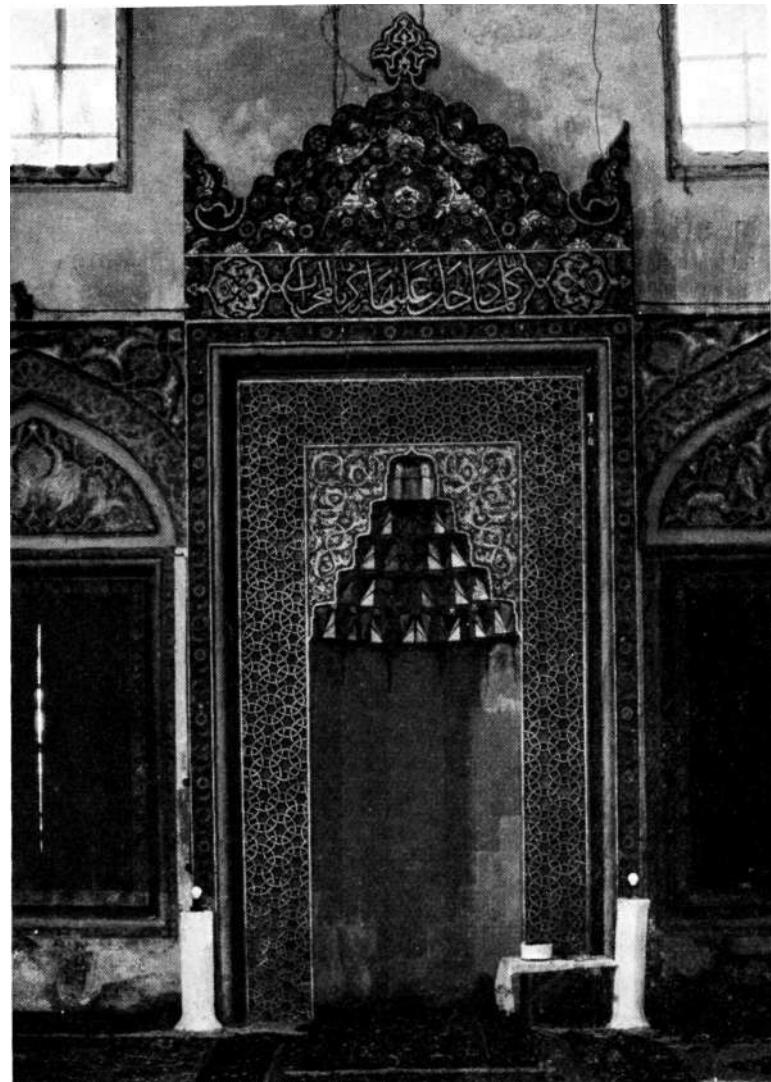
Sl. 5 Mihrab Aladže džamije u Foči. Ornamenti su izvedeni plastično, u kamenu, a docnije prebojeni. Slikani »mihrabi« u trijemu su u osnovi replike ovoga mihraba. Ornamenti iznad prozora izvedeni su 1908 g. Ispod premaza kriju se originali

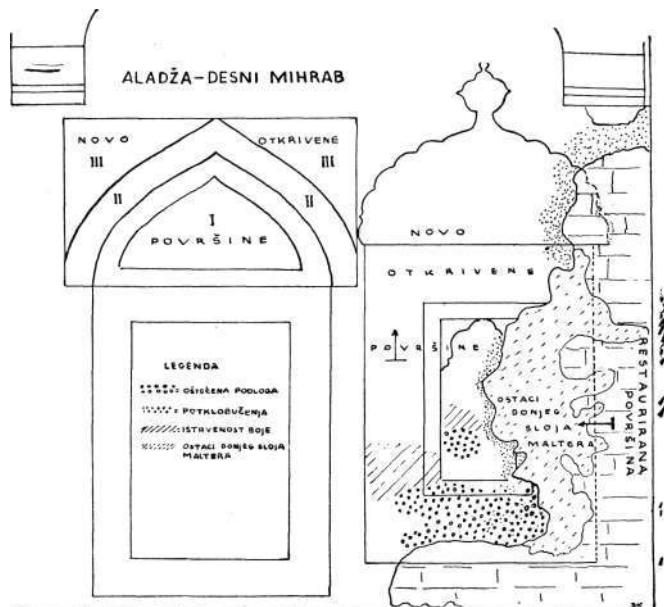
Sl. 9 Šematski prikaz stanja desne dekorativne cjeline u trijemu Aladže džamije u Foći

površine sa potklobučenim malterom, s otpalim malterom, s istrvenom bojom, docnjim bojenim retušima, kao i svim ostalim podacima koji su uočeni u toku ranijih ispitivačkih radova. Pošto lijevi »mihrab« nije imao sačuvan donji završetak, to se naročito obratila pažnja ne bi li se iznašli bilo kakvi ostataci ovog završetka, ili bilo koji drugi podaci koji bi indicirali mjesto završavanja ovog »mihraba«. I zaista, na jednom malom parčetu maltera, koji je sasvim slučajno bio sačuvan, pronađen je ovaj trag u vidu tanke linije usječene nožem. Ovo je bio posljednji ostatak unutrašnje linije spoljne tordure lijevog »mihraba«, ali, nažalost, malter na kome je bila ova linija bio je beznadjeđno upropasti, te se, poslije fiksiranja njegovog mesta na zidu, morao obiti. Međutim, podaci koje je dao ovaj detalj bili su od velike važnosti za dalji rad na restauraciji »mihraba«. Njegovu važnost shvatićemo u potpunosti tek ako znamo da je desni »mihrab«, koji je inače u opštem izgledu sličan lijevom, završen na daleko većoj visini od patosa trijema nego što je završen lijevi, te se moglo dogoditi da se, u slučaju da nije pronađen ovaj podatak, lijevi »mihrab« završi isto onako kao što je završen desni. Ovim podatkom, međutim, ta je opasnost bila otklonjena i »mihrab« je završen na potpuno neочекivan (donja polja su mnogo uža od gornjih) ali dokumentovan način (sl. 9, 10).

Prije nego što se moglo pristupiti radu na čišćenju i restauraciji ornamenata bilo je potrebno utvrstiti originalni sloj maltera, izliječivši ga od potklobučenja i učvrstivši njegove slobodne ivice. Učvršćivanje maltera izvedeno je kazeinskim mlijekom i kazeinskim malterom, koji su odabirani prema potrebi, zavisno od vrste i stepena potklobučenosti. Tamo gdje su kaverne bile veće, upotrebljavan je kazeinski malter a tamo gdje su bile manje, injektiranje je izvedeno kazeinskim mlijekom. Naročito jaka potklobučenja bila su na lijevom »mihrabu« te se njemu u toku rada poklonila i najveća pažnja. Slobodne ivice ove cjeline ponekad su bile vrlo elastične, a ponekad, pod uticajem sunca, očvrsle su i petrificirale se, te su se na taj način deformisali u testerasta ispuštenja. Ovakve ivice teško su se mogle ispravljati a da se ne polome i oštete, te je prije ispravljanja izvršeno njihovo omekšavanje kvašenjem. Ponekad je izvođeno i njihovo obrezivanje na mjestu gdje krivine prelaze u ravan tok. Poslije injektiranja površine su pritisnute drvenim mrežama i ostavljene da se isuše. Lijevi »mihrab« je injektiran duž cijelog toka slobodnih ivica, na sredini i na donjem desnom uglu. Desni »mihrab«

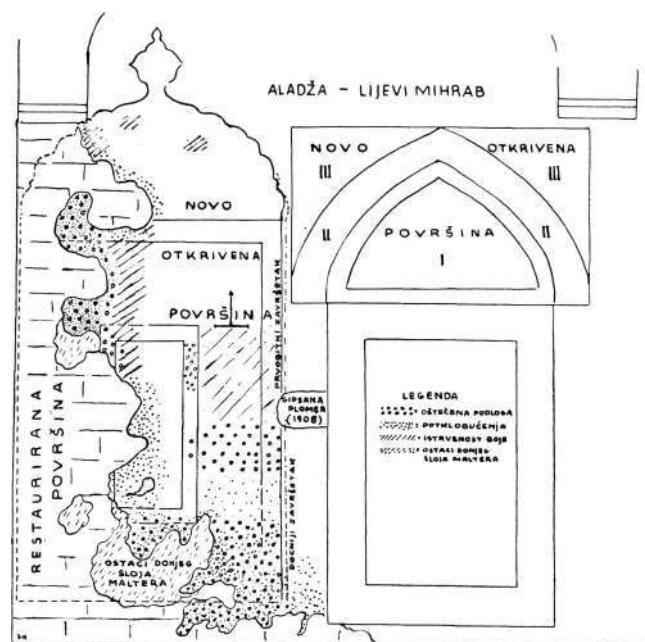
Sl. 10 Šematski prikaz stanja lijeve dekorativne cjeline u trijemu Aladže džamije u Foći

sloja maltera uglavnom su se ograničavala na gornji i centralni dio slobodnih ivica lijevog »mihraba«. Na ovim mjestima, pored toga što su slojevi između sebe bili razdvojeni, donji sloj maltera u odnosu na kamenu podlogu zida bio je takođe potklobučen.

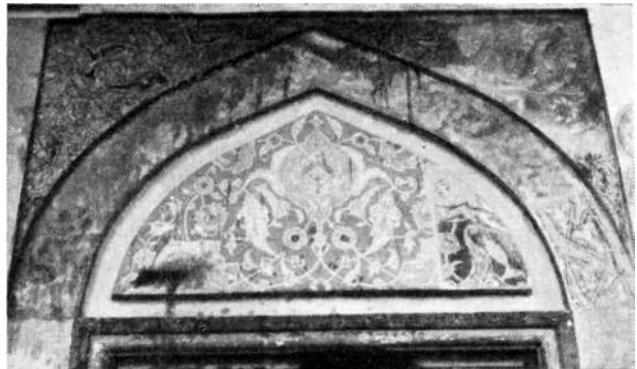
Sl. 11 Ornamenti u trijemu Aladže iznad desnog prozora. Gornji lijevi ugao očišćen od novijih premaza

Otkrivena ornamentika na »mihrabima« bila je otprije poznata, pa je nećemo sada opisivati, tim prije što je o njoj već ranije bilo govora u prethodnim odjeljcima. Ornamentika više prozora bila je nevidljiva sve od 1908 godine, pa ćemo je sada ukratko opisati služeći se sl. 9, 10, 11, 12.

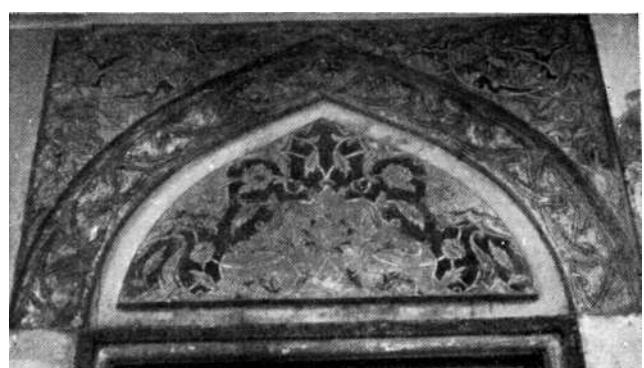
Sl. 12 Ornamenti u trijemu Aladže džamije iznad desnog prozora poslije čišćenja

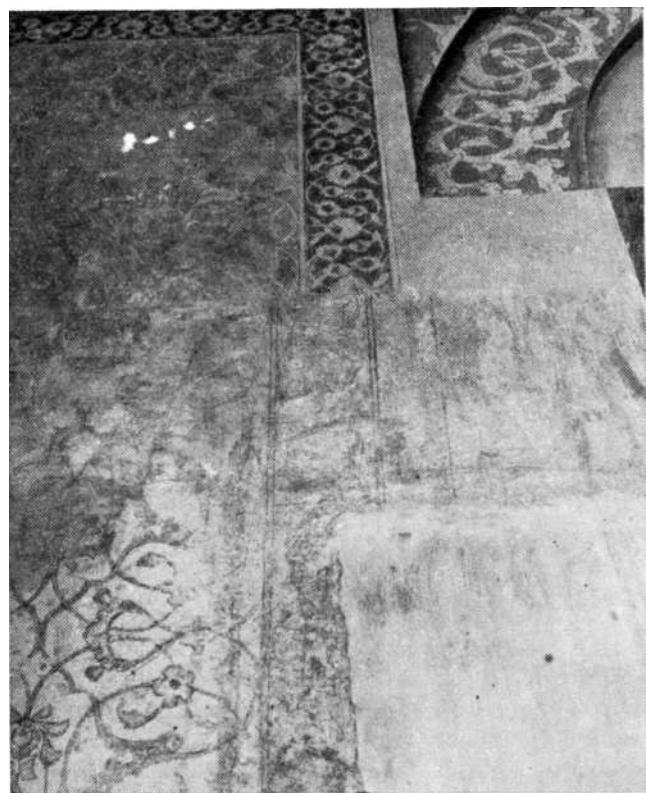
Sl. 13 Lijevi »mihrab« u trijemu Aladže u toku skidanja novijih premaza. Dole očišćene a gore neočišćene površine

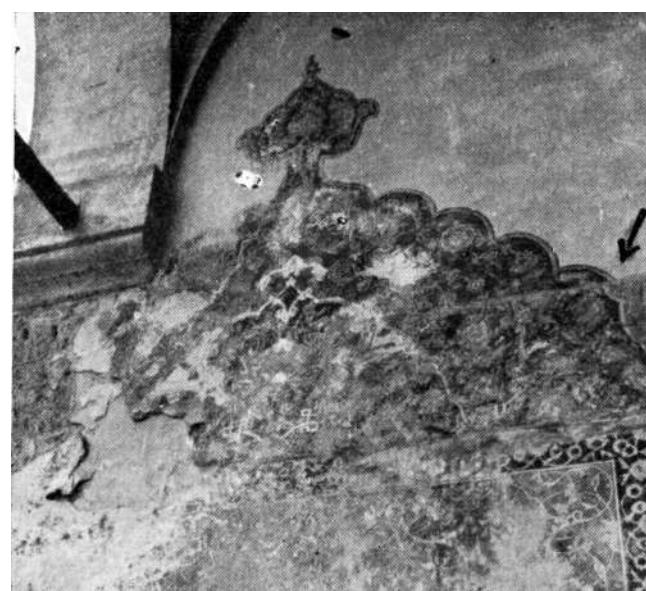
Sl. 14 Lijevi »mihrab« u trijemu Aladže. Strelica prikazuje noviji i originalni završetak. Gore još neočišćene površine

Prilikom čišćenja »mihraba« ustanovljeno je da je restaurator iz 1908 godine, pored toga što je izmijenio arabesku unutar polja, izvršio i nekoliko izmjena koje su promijenile izgled slikanih polja u cjelini. On je, naprimjer, spoljnju borduru lijeve cjeline pomakao za 3 cm udesno i na sasvim proizvoljan način završio polukružni dodatak iznad nje, te joj na taj način površinu povećao za 1800 cm^2 .

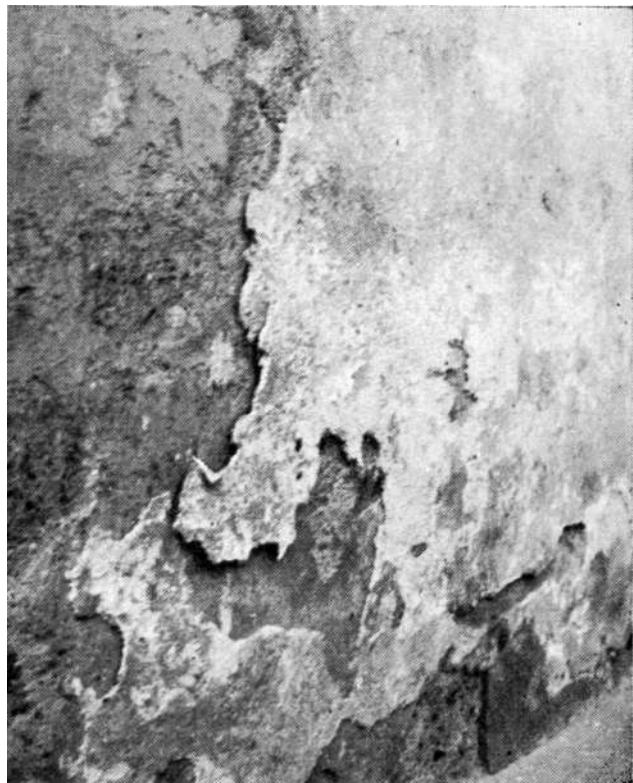
Sl. 15 Primjer upropaštenog maltera na kome je izведен lijevi »mihrab« u trijemu Aladže

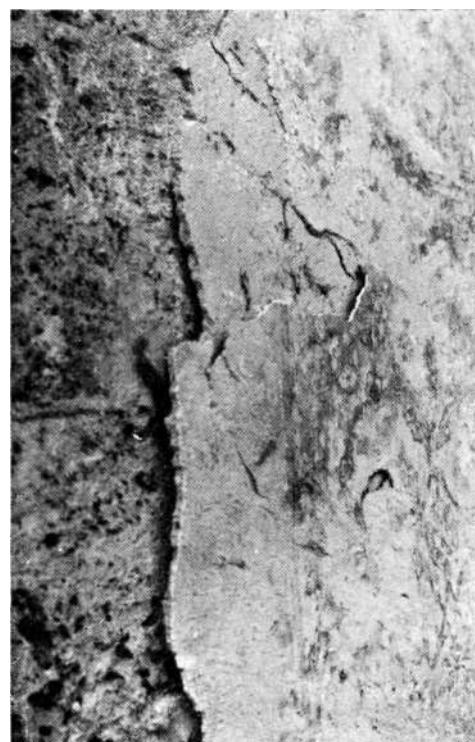
Sl. 16 Gornji i donji sloj maltera — lijevi »mihrab« u trijemu Aladže

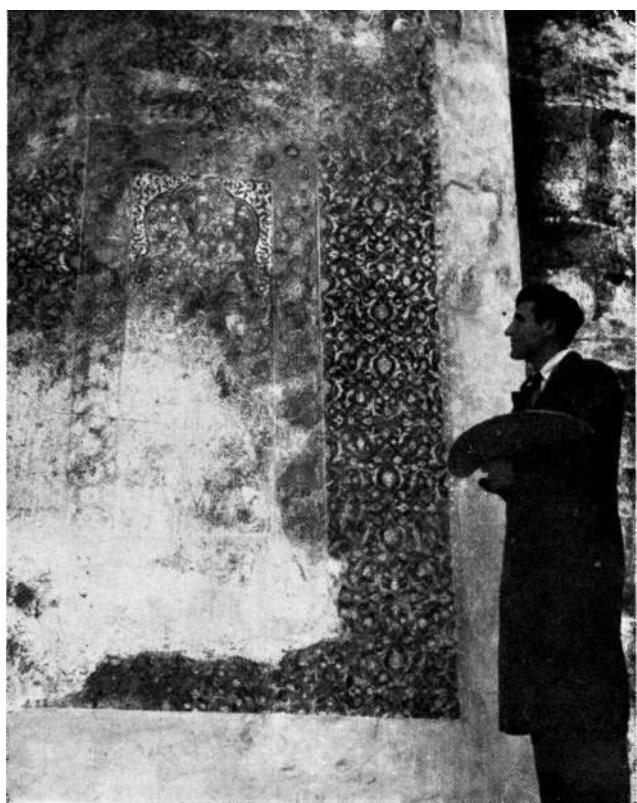
Sl. 19 Desni »mihrab« u toku rada na restauraciji ornamentičke. Otkrivene površine originalnog sloja mal-tera zahtjevale su takođe restauraciju

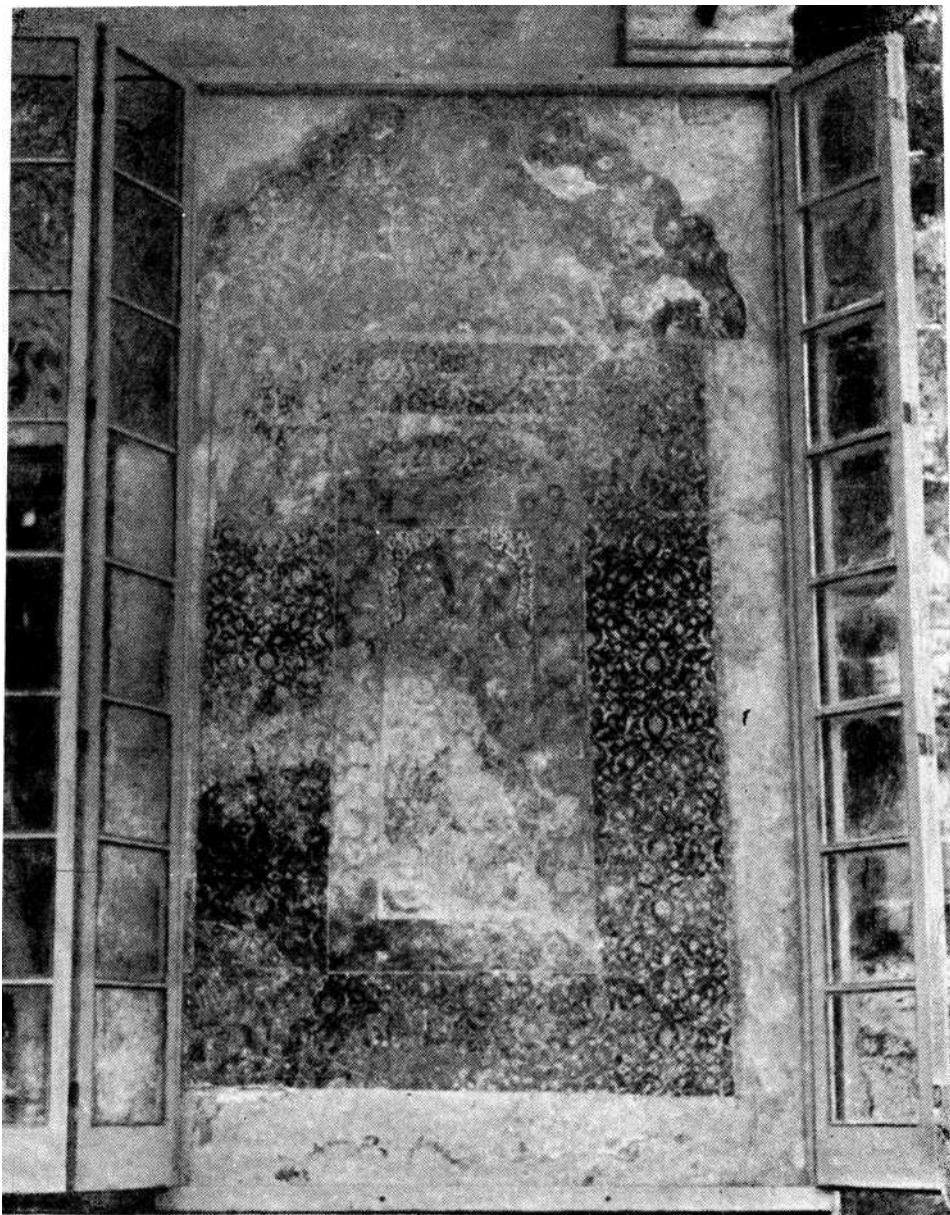
Sl. 20 Desni »mihrab« poslijе restauratorsko-konzervatorske intervencije. Postavljeni su zaštitni stakleni okviri sa otvorima za provjetravanje

Iako smatramo da je postavljanje okvira na ornamente bilo u konkretnom slučaju jedino brzo izvodljivo i moguće rješenje, mi smo ipak svjesni nedostataka ovakvog rješenja. Pored toga što okviri na prvi pogled (dok su zatvoreni) prirodno narušavaju opšti estetski izgled cjeline, oni isto tako predstavljaju konstantnu opasnost da akumulacijom vlage unutar svoga prostora ne postanu

izvor novih oštećenja. U kišnim danima oni bi mogli da akumulišu vlagu a u sunčanim toplotu. Iz tih razloga okviri su za 2–3 cm udaljeni od površine zida što omogućava stalno kretanje vazdušnih struja na površini ornamenata. U cilju pošpešenja ovih struja na tijelu okvira izbušeni su otvori u svim pravcima.
