ZDRAVKO KAJMAKOVIĆ

ZNAČAJNIJI LIKOVNI I ARHITEKTONSKI SPOMENICI
U DOLINI TREBIŠNJICE

MANASTIR DOBRIĆEVO

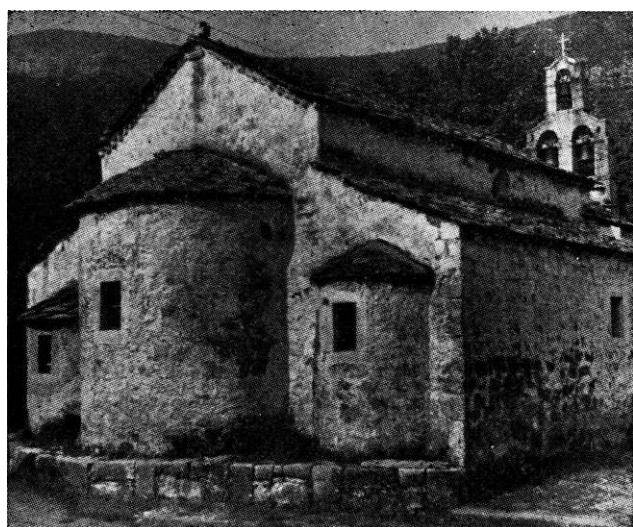
Sl. 1. Crkva manastira Dobrićevo. Spoljni izgled crkve daje utisak trobrodne bazilike. Priprata je dozidana polovinom XVIII vijeka a zvonik potiče iz prošlog vijeka.

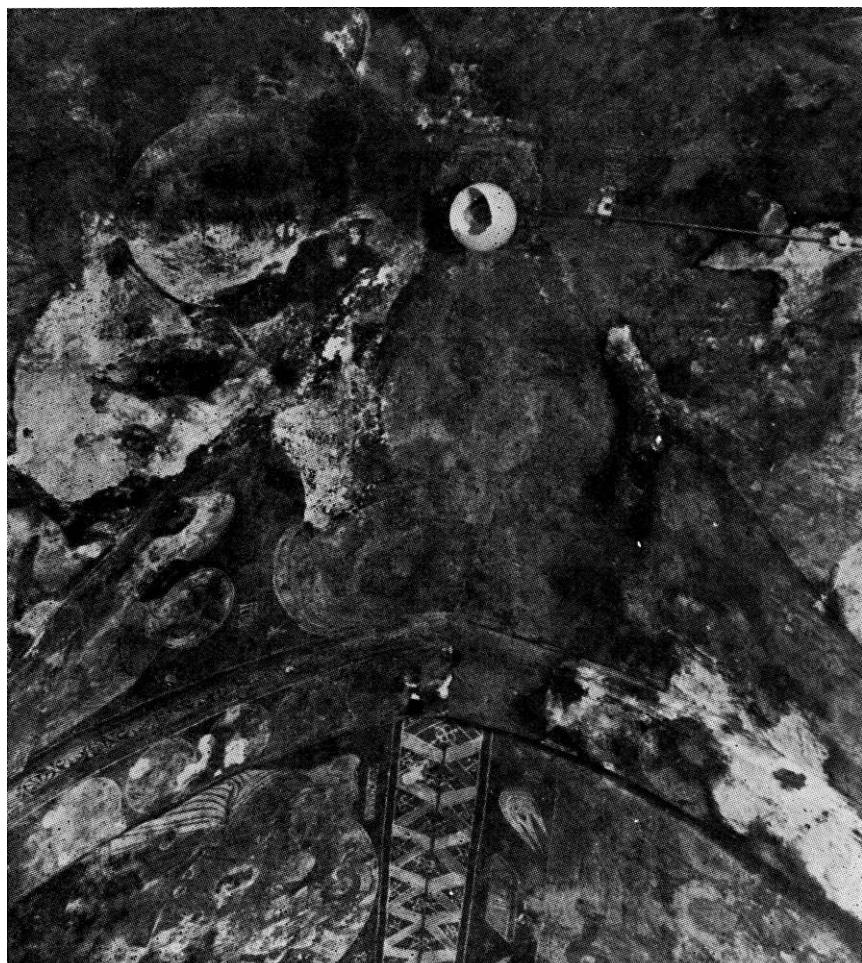
Sl. 2. Živopis u gornjim zonama crkve u Dobrićevu, jako oštećen požarom, vlagom i naposljetku retuširan oko 1745. god.

Ovaj članak u nekoliko se nadovezuje na raniji rad o manastiru Dobrićevu, koji je štampan u Našim starinama za 1959. godinu.¹ S obzirom da jje u tom prvom radu pažnja autora bila pretežno usredstrijedena na istorijska razmatranja o ovome spomeniku kulture, čija je prošlost još uvijek maglovita, osjećala se potreba da se problematika zaštite spomeničkog kompleksa u Dobrićevu potpunije razradi u smislu ranije iznesenih predloga i novijih momenata, što se ovim člankom želi i učiniti. Pri tome je poklonjena naročita pažnja dobrićevskom živopisu čije će spasavanje, zbog obimnosti i delikatnosti radova, zahtijevati rješavanja složenih i donekle jedinstvenih problema. (sl. 2)

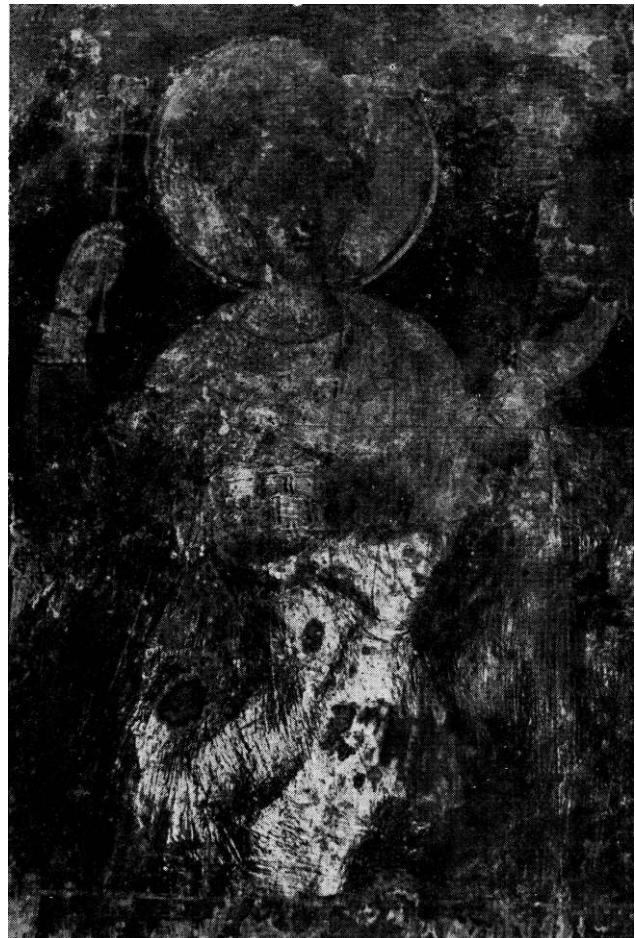
Sl. 3. Nepoznati svetitelj, freska u južnoj pijevnici crkve u Dobrićevu u toku skidanja krečnih premaza

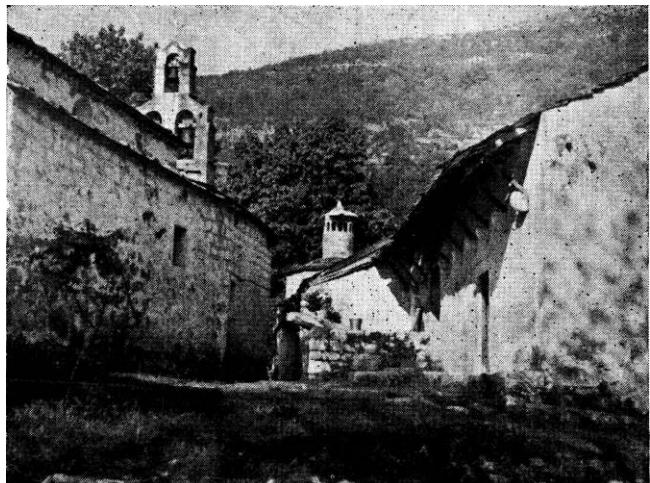
Sl. 4. Sjeverna strana crkve sa starom trpezarijom i sušarom u pozadini u manastirskom kompleksu u Dobrićevu.

I pored toga što arhitektonski, a pogotovo ambijentski kvaliteti ovog zdanja nisu za potcenjivanje, komisija je stala na stanovište da će se, s obzirom na tjesnu povezanost zdanja sa konfiguracijom zemljišta (donji dio trpezarije, zasvođen poluobličastim svodom, ukopan je u padinu brijege), vrlo teško naći odgovarajuća nova lokacija, što bi znatno otežalo izbor najpovoljnije nove lokacije za crkvu i kuhinju-sušaru i poskupilo konzervatorski zahvat u cjelini. Ipak, mi mislimo da će vlasnik biti u stanju (pošto za to postoji opravданje i potreba) da i trpezariju rekonstruiše u približno istom izgledu kakva je sada, kako bi ambijentski elementi novoga stanja kompleksa bili što bliži istorijskim (sl. 4).

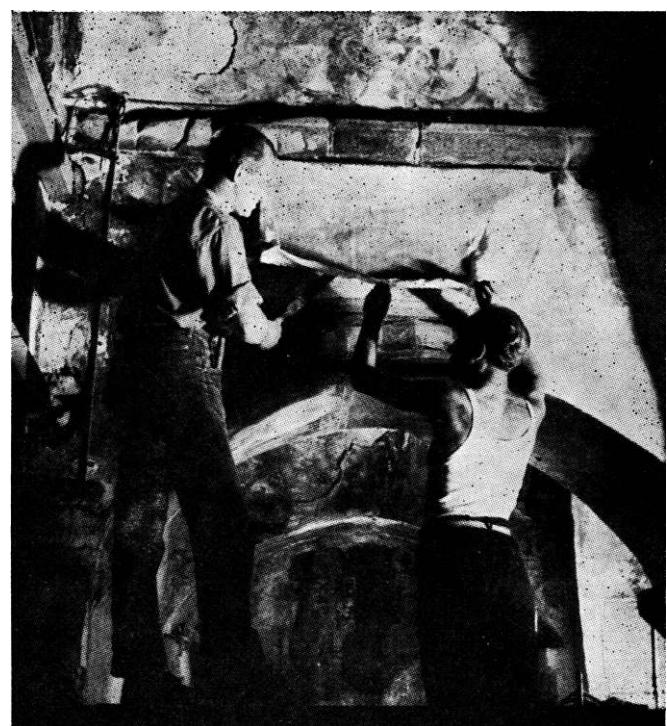
Sl. 5. Odvajanje živopisa sa gornjim slojem malterne podlage od srednjeg sloja na kome se nalaze slike likovne improvizacije. Crkva u Dobrićevu, oltarski prostor.

prsje Hrista u južnoj pijevnici, predstavlja naj-skromnije ostatke nekadašnjih fresaka, što se moglo i očekivati pošto su kaluđeri prekrečavali samo oštećene površine. Na primjer, portreti srpskih vladara, Simeuna Nemanje i Stevana Dečanskog, skoro potpuno su uništeni te je njihovo dočišćavanje privremeno obustavljan. Napomenućemo da je proces skidanja premaza bio neobično težak i naporan jer su se slojevi kreča uslijed konstantne vlage petrificirali, vezujući se čvrsto za relativno meku podlogu sa pigmentom. Posao je obavljen čeličnim skalpelima (sl. 5).

U tom smislu obaviještena je Direkcija hidrocentrale na Trebišnjici, međutim, od toga momenta do danas na realizaciji predloga komisija nije skoro ništa urađeno. Jedino je Zavod u Sarajevu izveo probno skidanje — odvajanje — živopisa u svrhu dobijanja jasnije slike o težini zadatka. Slikar restaurator Rajko Sikimić odvojio je od podlage 1 m^2 živopisa, na tri razna mjesta u crkvi, tako da svaka od ove tri cjeline predstavlja jednu stranu problema. Tom su prilikom skinuti poprsje prvosveštenika u oltarskom prostoru, prvi svetac iz ciklusa petočisljenika u sjevernoj pijevnici i detalj retuširane kompozicije »Uspenje« (sl. 5).

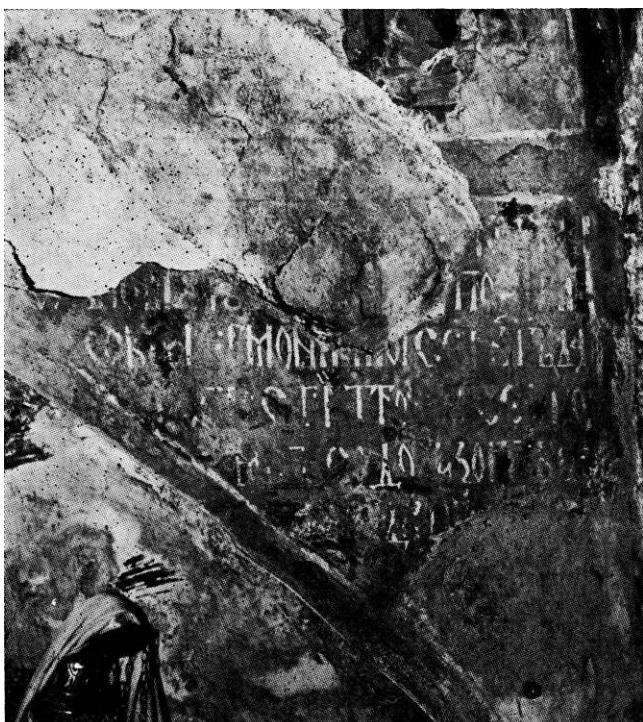
Sl. 6. Zapis Teodora zografa u proskomidiji crkve u Dobrićevu. U zapisu se govori da je crkvu obnovio pop Bajović, jeremonah Mojsej, a da je tom prilikom ovdje radio slikar Teodor, autor freska u priprati i retušer starijeg živopisa u naosu. Zapis je rađen al-soko-tehnikom na patiniranoj malternoj podlozi.

razloga ovakve površine biće potrebno odvajati sa posebnom pažnjom, pigment po potrebi učvrstiti ili ga, možda, skinuti prije podlage. O tome će svakako reći posljednju riječ slikar-restaurator. (sl. 6).

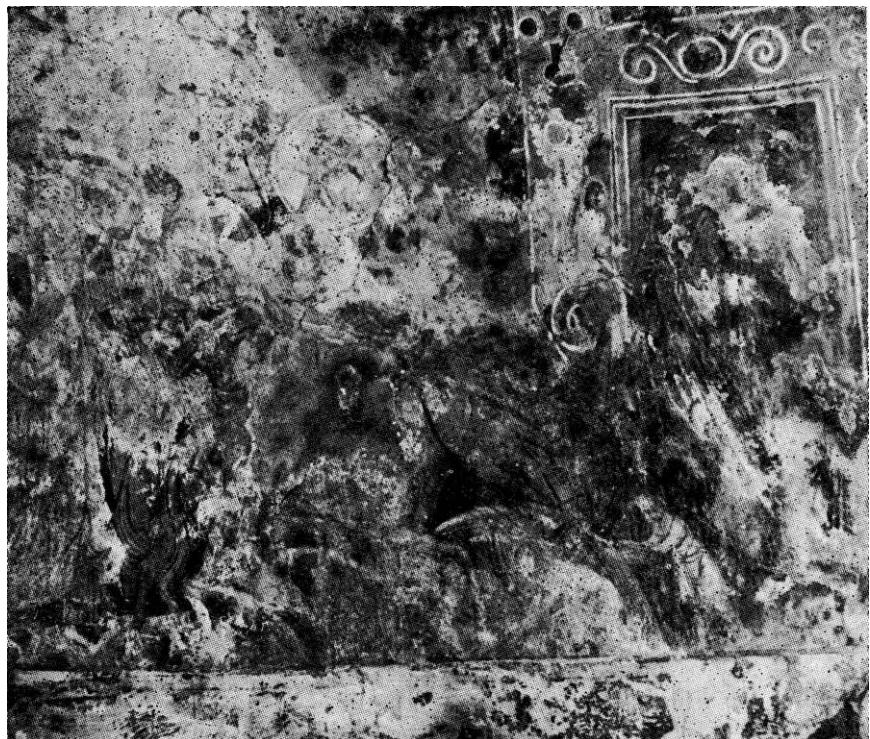
Sl. 7. Današnji izgled kompozicije »Ulazak u Jerusalim« u sjevernoj pijevnici crkve u Dobrićevu. Retuši i salitra učinili su je skoro nevidljivom. Međutim, čišćenjem ove freske doći će se do potpuno očuvanih cijelina.

Postavlja se pitanje šta treba uraditi sa retušima u višim zonama, za koje smo iznijeli mišljenje da su djelo zografa Teodora (sl. 7). On je u potpunosti preslikao ove kompozicije: »Preobraženje«, »Uspenje«, »Raspeće«, »Tajna večera«, »Pranje nogu«, »Cvijeti«, »Lazarevo vaskrsenje«, »Rođenje«, »Vaznesenje«, »Duhovi« i kompozicije u proskomidiju, kao i niz drugih portreta. Da li će uvijek biti opravdano skidati i uništavati ove retuše, a naročito onda ako se ustanovi da se

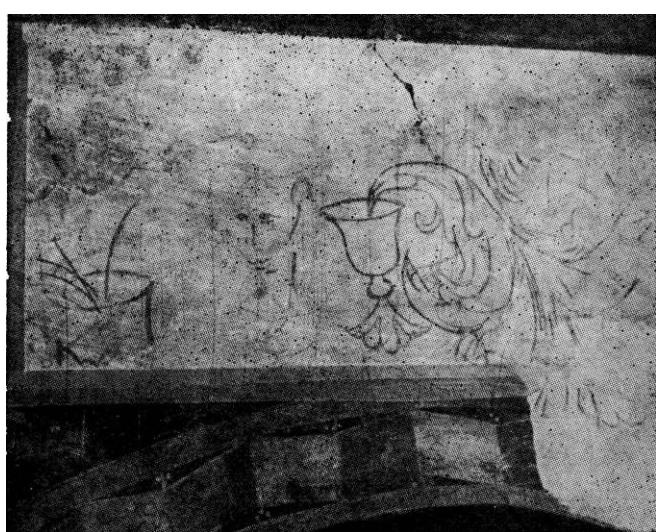
Sl. 8. Poslije skidanja gornjeg sloja malterne podlage na drugom sloju otkrivene su ove slikareve improvizacije. Oltarski prostor crkve u Dobrićevu. Uporediti sa slikom 5.

Sikimic, uspješno je otkriven srednji sloj maltera i pokazala se predstava stilizovane glave starca sa dugom bradom i putir sa volutama, rađeni četkicom i crvenom bojom. Slojevi su odvojeni relativno lako, s obzirom da su bili na manjim mjestima potklobučeni i uglačani, što ne treba da znači da će i na drugim površinama biti tako, Nasuprot tome, to odvajanje će biti najčešće neizvodljivo, naročito tamo gdje prvi sloj bude petrificiran i tanak a srednji mekši i neravniji (pijevnice na primjer) (sl. 8).

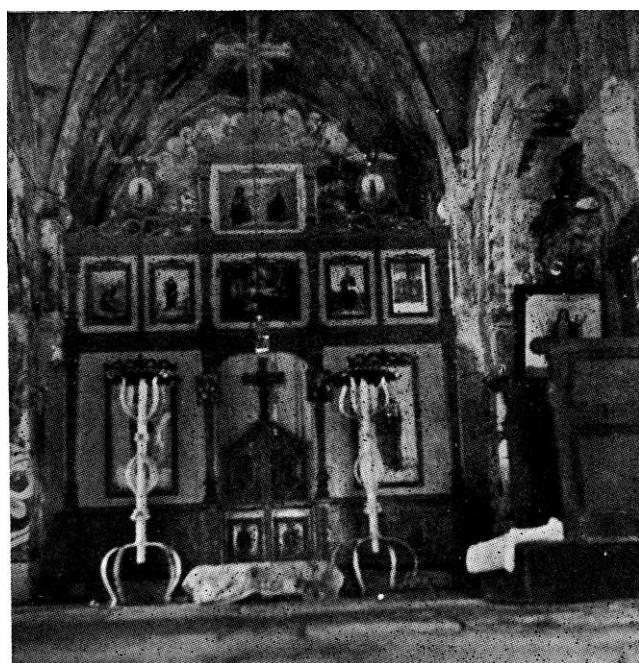
Sl. 9. Unutrašnjost crkve u Dobričevu. Ikonostas je bez umjetnički vrijednih eksponata. Foto R. Rosić

Dobričevski živopis nalazi se u cjelini u teškom stanju očuvanosti. Teško da ćemo u našoj zemlji naići na ovlike količine ovako jako oštećenog zidnog živopisa. Njegov najveći dio predstavlja skromne ostatke nekadašnjih kompozicija, a svega dvije do tri glave nešto su bolje očuvane. Utisak koji se dobija na prvi pogled je porazan, ali ne i beznadežan. Ispod retuša, tu i tamo, moći će da se pronađu lijepo očuvani detalji, baš zbog toga što su ih retuši zaštitili od temperature prilikom požara, a skidanjem soli izvjesni detalji i cjeline zasjače starim sjajem. Zato će biti potrebno, uporedo sa spasavanjem ovoga živopisa, obaviti opsežne restauratorsko-konzervatorske radove kako bi se živopis učinio vidnjim i doveo do skladnijeg i kulturnijeg izgleda (sl. 9).

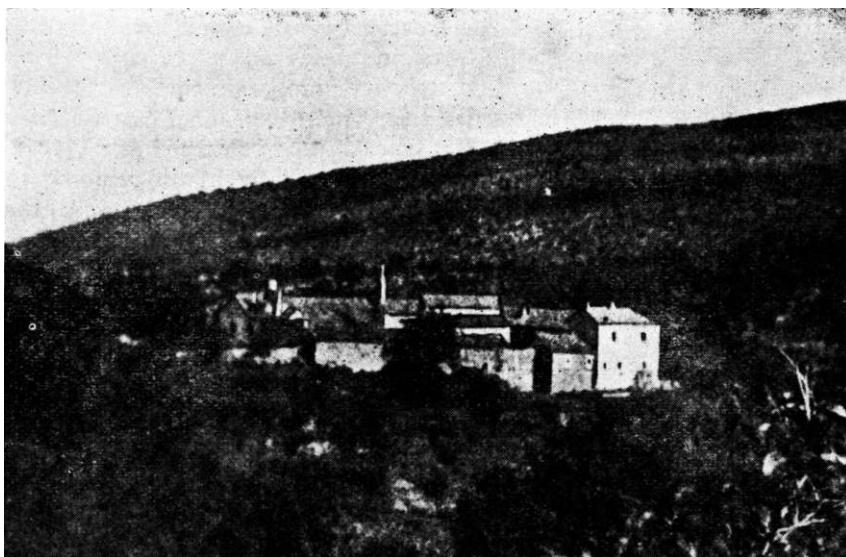
Sl. 10. Pogled s juga na kompleks u Dobrićevu. Fotografija je s početka ovoga vijeka. U prvom planu slijeva nadesno, je niz kaluderskih ćelija, »sarajevska ćelija« i čardak (bijelo zdanje). Iza njega je drugi niz ćelija. Danas ovih zdanja nema.

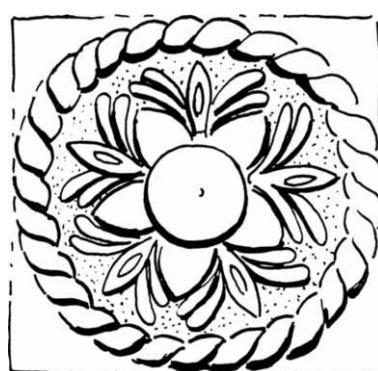
Sl. 11. Dekorisana kamena rozeta u »ključu« centralnog prostora crkve u Dobrićevu.

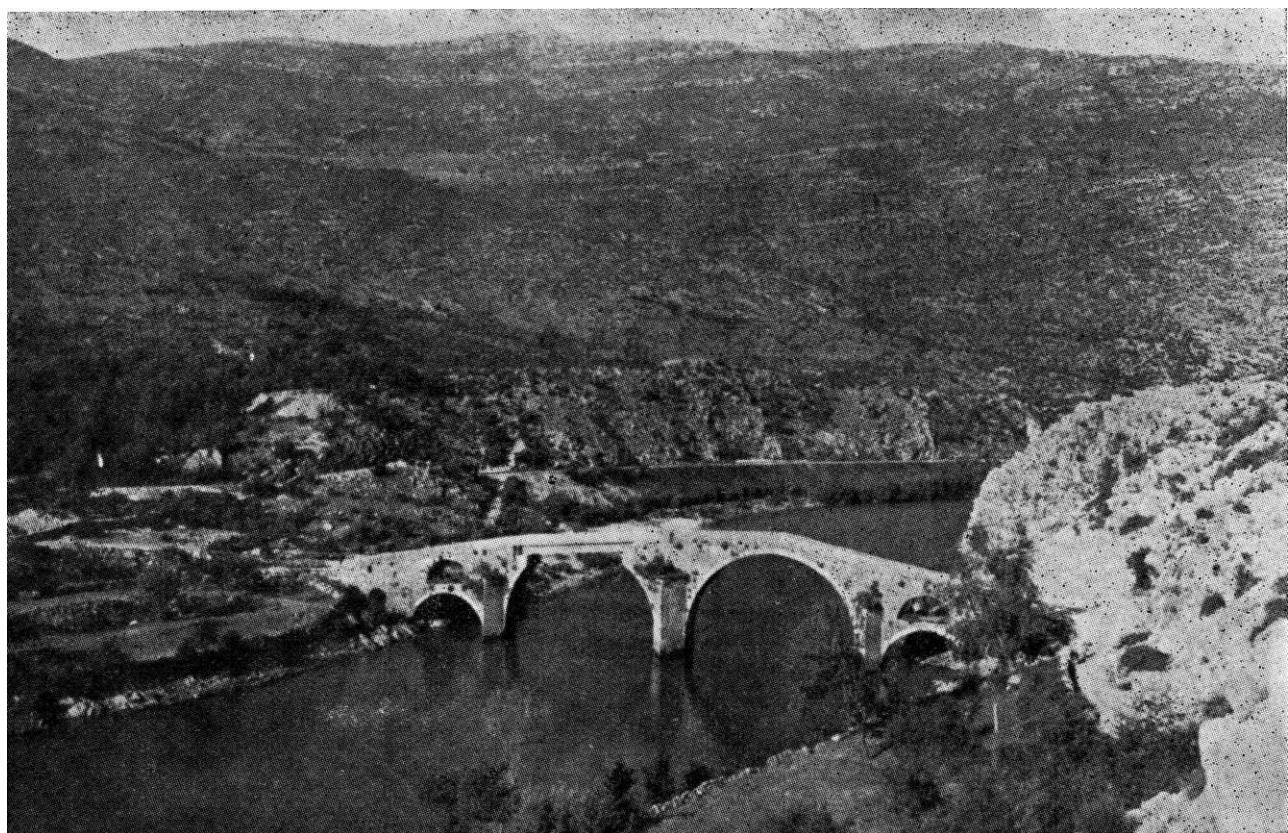
Sl. 12. Arslanagića most kod Trebinja na Trebišnjici.
Vidi se porušeno lijevo krilo, nadomješteno betonskom
trakom

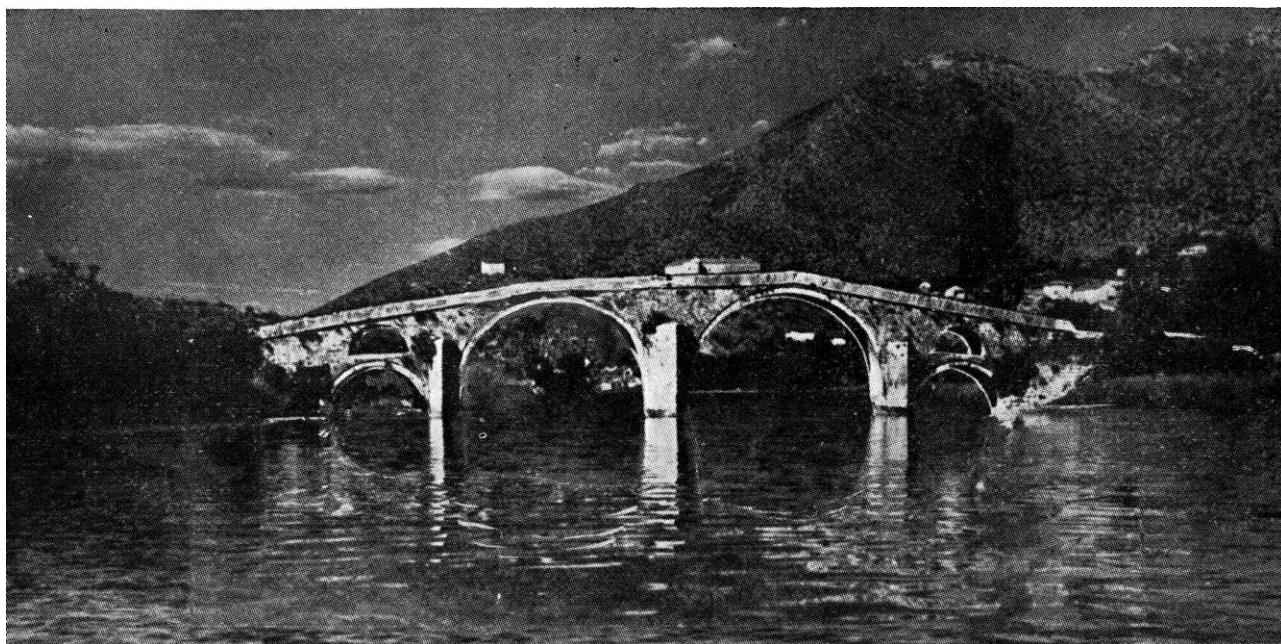
Sl.12b. Arslanagića most na novoj lokaciji na Gradini. Fotomontaža po ideji M. Kujačića.

a predviđa se da će troškovi prenosa iznositi 60.000.000 dinara. Most će se rekonstruisati sa originalnom spoljnom oplatom, dok će u unutrašnjosti imati betonsku jezgru. Proširenjem kolovoza on bi se mogao ospesobiti za lakši jednosmjerni kolski saobraćaj, te na taj način dobiti komunalnu opravdanost i funkcionalnost, spajajući radnička naselja na lijevoj obali rijeke sa fabrikom alata na desnoj obali. Ulazeći sa svojom siluetom u okvire Trebinja, most će svojom slikovitošću upotpuniti spomenički profil ovoga grada (šteta je samo što se most zbog nepodesnog pro-

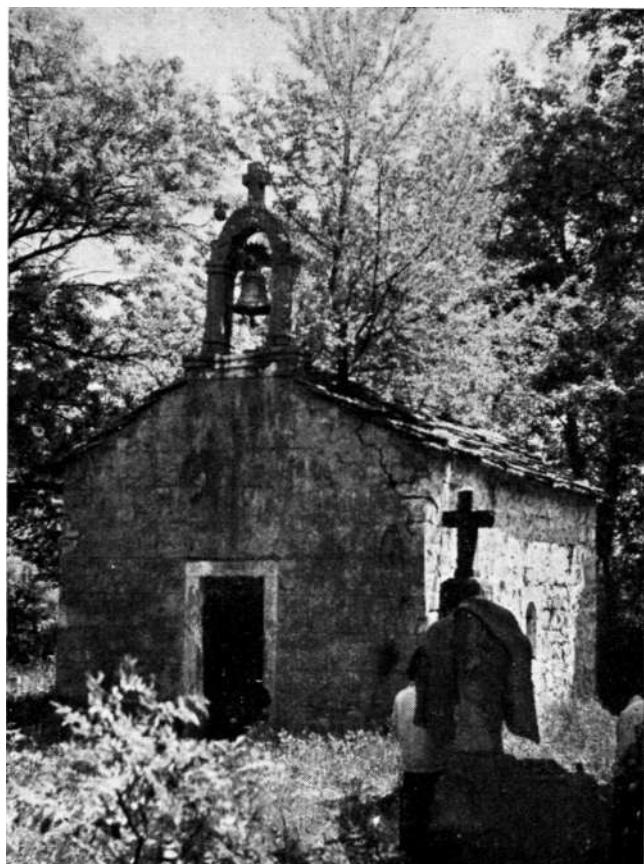
Sl. 14. Crkva sv. Đure u Mirušama. Tipičan izgled seoskih i grobljanskih crkvica iz turskog perioda u ugroženoj dolini Trebišnjice

Crkva sv. Đure u zaseoku Kolanjevići na lijevoj obali rijeke duga je 7,33 m, široka 4,40 m a visoka 4,5 metara. Presvođena je blago prelomljennim svodom, što je dokaz da je daleko starija od svoje obnove iz 1856. godine. (Na stećku pred crkvom, međutim, piše: »načini se crkvu 1856«). Ikonostan je napravio domaći majstor Sćepan Andelić 1883. godine i on ima izvjesne folklorne vrijednosti te ga svakako treba sačuvati. Zapis iznad vrata govori da je crkva obnovljena i 1901. godine. Danas je ponovo u teškom stanju i zapuštena (sl. 14).
