KONZERVATORSKI ZAHVAT NA BATALOVOJ GROBNICI I NJEZIN DANAŠNJI IZGLED

TRAVAUX DE CONSERVATION DE LA TOMBE DE BATAL ET ASPECT ACTUEL DE CELLE-CI

EIN KONSERVIERUNGSEINGRIFF AM GRABMAL DES FÜRSTEN BATALO

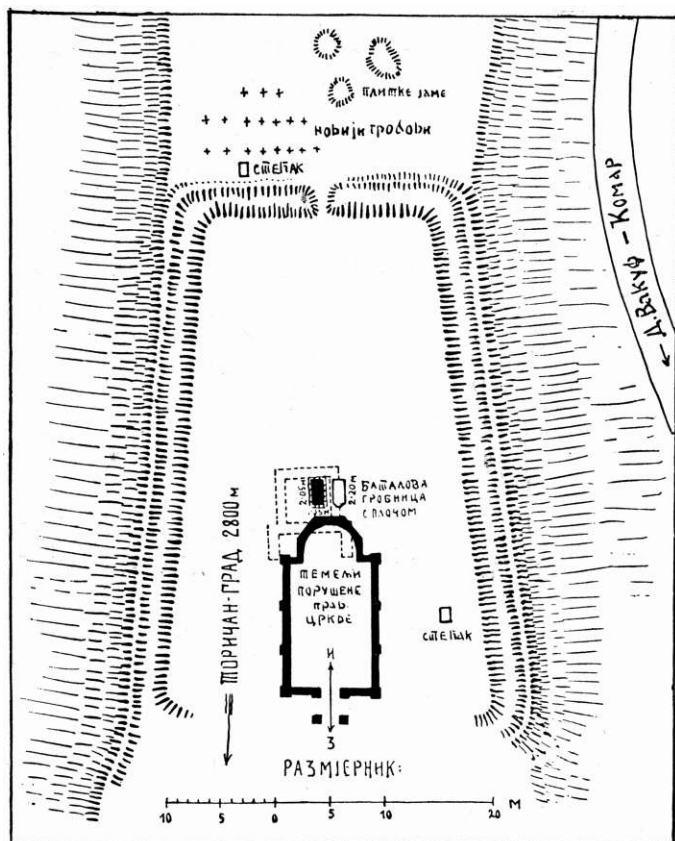
Sl. 1. Situacioni plan Batalovog mauzoleja.

Kad sam u ljeto 1950 godine došao na mjesto Batalove grobnice, nisam je lako pronašao, jer od zidova mauzoleja nema, kao što smo rekli, ni traga (u priloženom planu, na slici 1, prikazani su prema Truhelkinim podacima), a dimenzije otvora grobnice kod Truhelke su krivo iznesene.

Iz priloženog situacionog plana (sl. 1) vidi se kako je zbog temeljnog zida crkve trebalo uništiti jedan naš vrlo rijedak narodni spomenik srednjeg vijeka. On je doista bio gotovo uništen, jer je od svega ostala zjapeća grobnica, oštećen stećak strovaljen naglavice u nju i pored grobnice ploča koja ju je pokrivala, no i nju je neko počeo s kraja da reže i djelomično je taj kraj odbio.

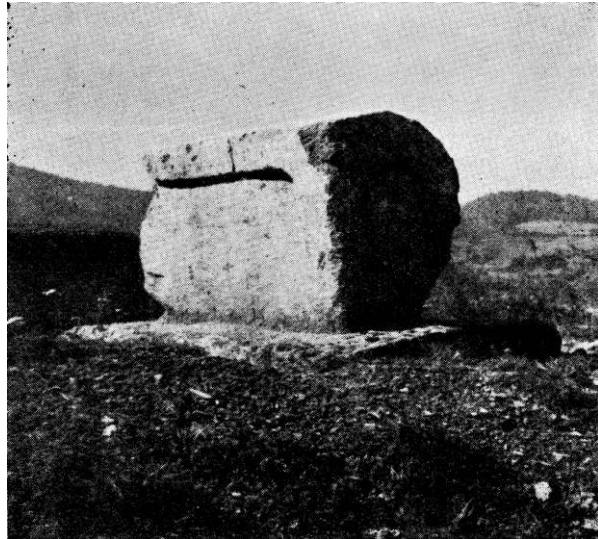
Sl. 2. Stećak na grobnici kneza Batala.

rake iznosi 2,05 m a širina 1,05 m. Ploča koja sad ponovo pokriva raku i služi kao podnožje stećku duga je 2,25, a široka 1,25 m, tako da svojim rubovima prelazi raku tek za po 10 cm unaokolo. Današnja dužina stećka nije oko jedan metar, kako veli Truhelka,¹⁰ već 1,45 m. Sudeći po dosadašnjem iskustvu, stećak je mogao imati prvobitnu dužinu najmanje oko 1,70 m, a kako je širok 60 cm, to mu je ostajalo oko podnožja na sve strane 25—27 cm od podnožne ploče.

Stara podnožna ploča stećka (na našem planu pored grobnice) navučena je na grobnicu i stećak je postavljen na nju (Sl. 2).

Pošto je s dosta muke iz rake izvučen stećak, ustanovilo se da je njegovo strovaljivanje u nju znatno oštetilo obimne zidove koji su isklesani iz dosta sipkog škrljca kamena. Dno rake bio je zakrčio raspadnut lješ nekog čovjeka pokriven nabacanim kamenjem. Uspomena na strahote proteklog rata. Kad je očišćeno nabacano kamenje i odstranjen lješ (pokopan je u obližnje groblje), otkriven je sasvim očuvan sarkofag od muljike u kome su svojevremeno ležali ostaci kneza Batala. Sarkofag je očišćen kao i njegova neposredna okolica i postavljen na ranije mjesto.

Oštećeni zidovi su restaurirani pločicama škrljca tako da sa originalnim čine jednaku cjelinu, a oštećene ivice rake upotpunjene su novim ivičnjacima.

Les travaux de conservation ont embrassé la réparation des parois de la tombe et des bords de celle-ci, qu'on a ensuite recouverte de la dalle de pierre primitive sur laquelle on a placé la stèle funéraire (stečak) qui est assez gravement endommagée. (Fig. 2).

Die Konservierung umfasste die Ausbesserung der Gruftwände, ihrer steinernen Randumfriedung, dann das Schliessen der Gruft mit der ursprünglichen Steinplatte auf die das ziemlich stark beschädigte Grabdenkmal (stečak) aufgestellt wurde (Abb. 2).
