DURO BASLER

## KONZERVACIJA JUŽNOG ZIDA TVRĐAVE U JAJCU

U ovom prikazu obrađeno je južno platno zida tvrđave, tojest dio na kome je 1957 godine izvršen konzervatorski zahvat (sl. 1, 2 i 3).

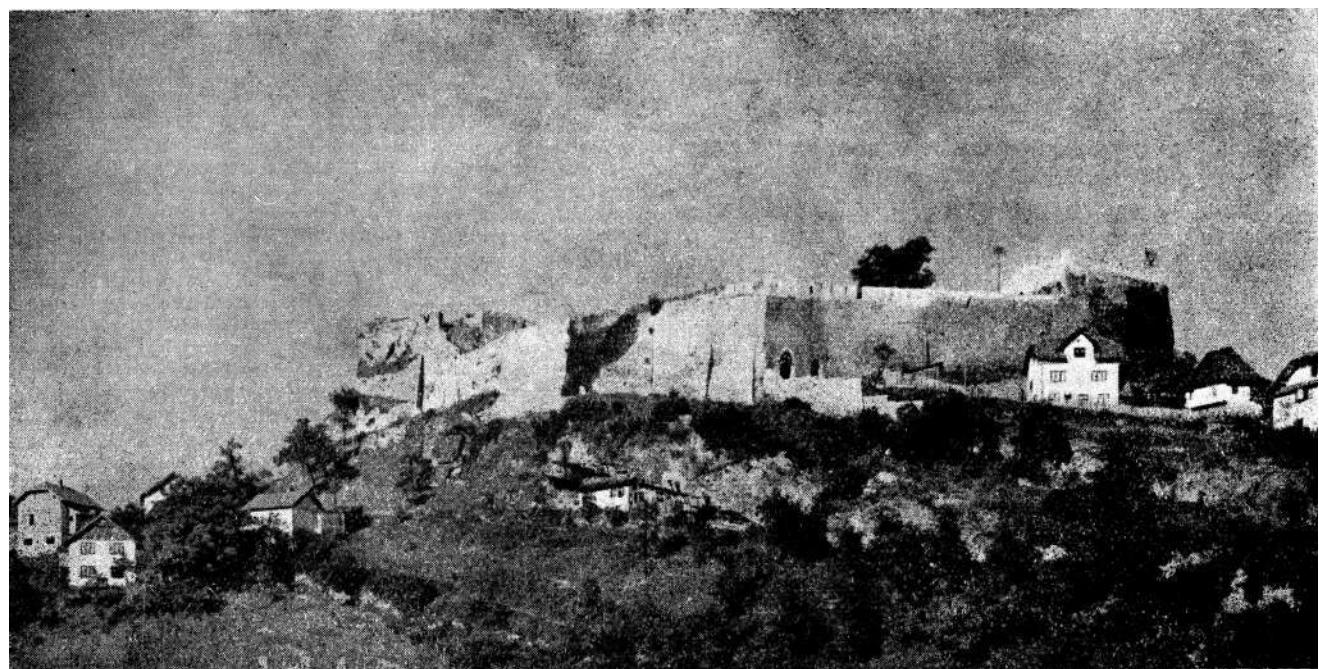
Slika br. 1: Tvrđava u Jajcu, pogled sa jugozapada

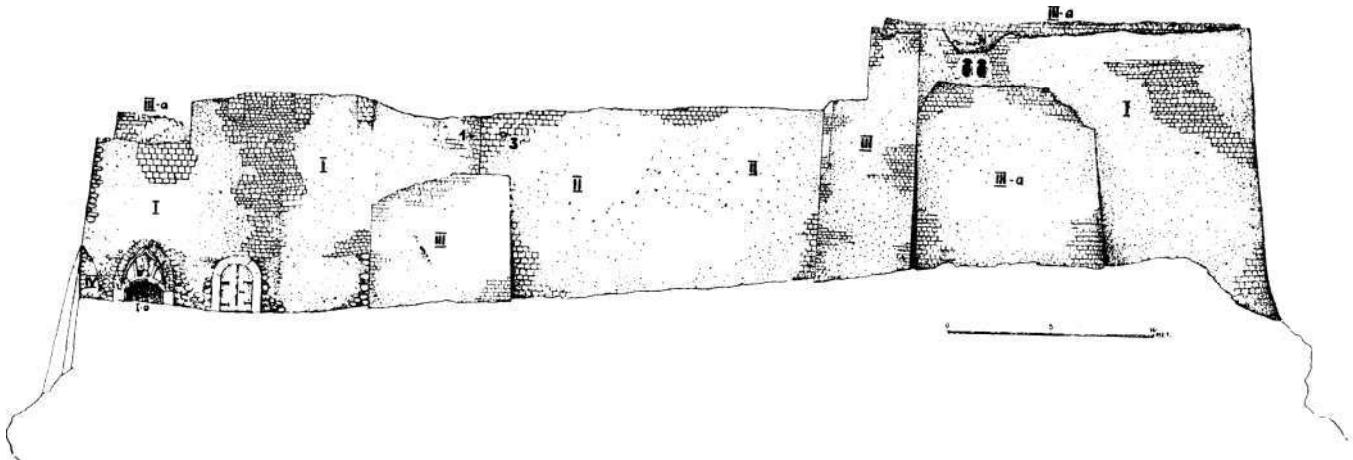
Slika br. 2: Stanje južnog zida prije konzervacije 1957 god. Objašnjenje znakova: I-gradnje iz XIII ili prve polovine XIV v.; Ia.-ugrađivanje portala u prvoj polovini XV v.; II-hitne pregradnje nakon rušenja 1464—1528; III-potporni zidovi iz prve polovine XVII v. (poslije 1628); IIIa-puškarnice i potporni zid iz XVIII ili početka XIX v.; IV-dogradnja iz novijeg vremena.

Zid je dugačak 57 metara. Visina mu varira između 8 i 13 metara. Zid u cjelini i danas teče onako kao je kod osnivanja bio postavljen. Jedan njegov dio potječe od najstarije gradnje, a na tri mjesta su u kasnije doba izgrađene potpore kojima je pokriveno njegovo staro lice. Za njegovu gradnju upotrebljene su dvije vrste kamena u zasebnoj konstrukcionaloj povezanosti. Donji dio do oko 3 metra visine, i uglovi, izgrađeni su od muljike, a ostali dio većinom u sedri, no i u nju je ponegdje ubačen poneki komad muljike. Ona je vrlo grubo pripremana za gradnju. Kamen je nejednolik polagan, tako da se nigdje ne primjećuje tendencija ka slojanju. Ponegdje je kamen ubačen i okomito na svoju širinsku stranu. Ovaj

2. Kamena topovska kugla promjera oko 12 cm, ugrađena u pregrađeni zid. Mjesto je na slici 2 označeno sa br. 2.

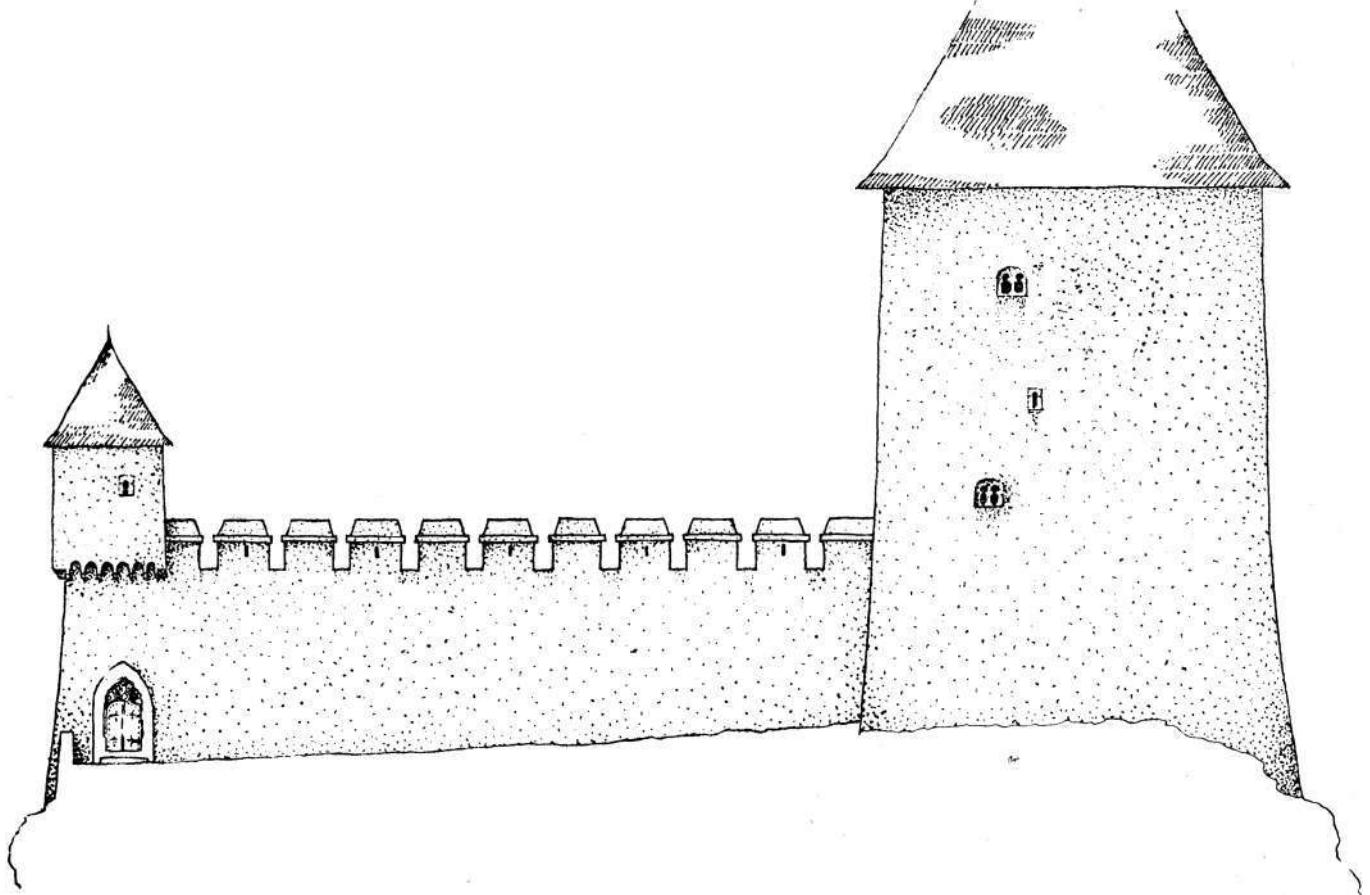
Slika br. 3: Pokušaj rekonstrukcije stanja oko sredine XV v. O stražarnici poviše vrata ne postoje nikakvi neposredni podaci, jedino što prekinuti niz prsobrana dozvoljava pretpostavku da je na tom mjestu stajala neka nadgradnja sa svrhom da se iz nje nadzire prilaz vratima. Prsobrani su oblikovani prema sačuvanim izvornim primjerima na zidu poviše Banjolučke kapije.

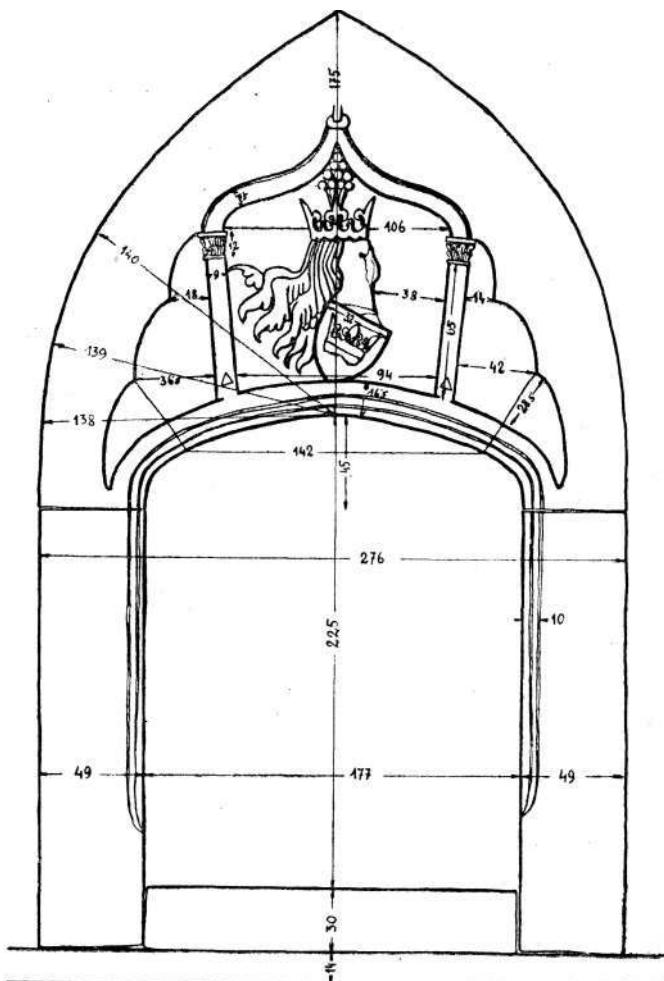
Gotički portal sa grbom je izrazito domaća tvorevina. Priložene slike (br. 4, 5, 6 i na si. 10 crtež d) štede riječi suvišnog opisa. Otvor je visok 225 cm, a širok 177 cm. Izveden je od 5 blokova muljike. Zbog oslobođenog zapadnog ugla zida, zapadni bočni dovratnik je malo iskliznuo iz svog prvobitnog položaja, pa se kamen timpanona s grbom s te strane spustio za nekoliko centimetara.

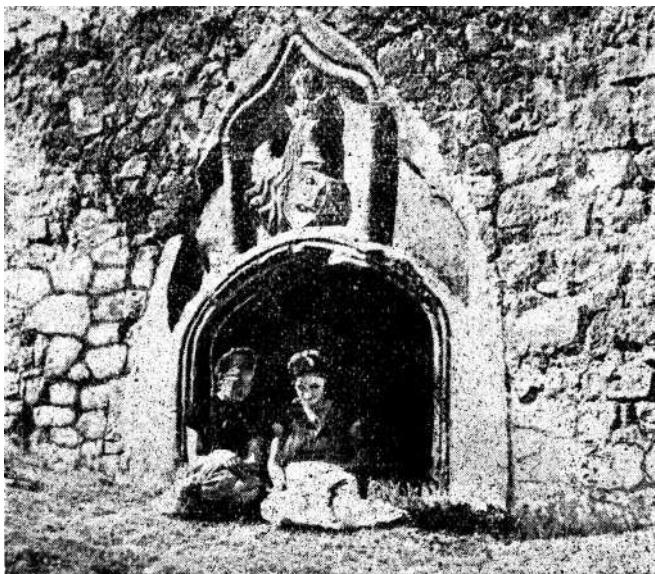
Slika br. 5: Kraljevska vrata prije konzervacije

Portal je nosio nekoliko oštećenja od pogodaka topovskih zrna na zapadnom, lijevom dijelu timpanona, a od novijeg vremena i udarac između grba i desnog stupića. U starije doba je iza potiljka glave okrunjenog viteza izdubljena jama, možda za ležište grede građevine koja je stajala ispred vrata. Lice viteškog oklopa je odbijeno. Troprut okvira bio je većim dijelom polomljen. Prsobrani su bili zazidani, ali su se dva zapadna dobro raspoznavala, i razlučivala od ostale mase zida. Treći prsobran i treći otvor do njega bili su većim dijelom obrušeni, no u osnovi još uvijek jasno ocrtani. Puškarnice na zapadnom uglu bile su dijelom obrušene, a na jugoistočnom tornju primjećivala se samo njihova donja gradnja, dok zubaca nije više bilo. Bifora na tornju bila je zazidana.

Budući da je lijevi dovratnik bio teško oštećen u nekom velikom požaru, to su njegove napukline nalivene gustim cementnim mljekom do te mjere da su se ispunile betonskom masom. Zatim je površina oba dovratnika finim betonom zacijeljena na svim oštećenjima i tako dotjerana u stanje kako je bolje odgovaralo ambijentu. Syježa površina i ovdje je zasuta usitnjrenom sedrom, i zaglađena mistrijom. Tako dobivena površina vrlo je slična originalnom kamenu od koga je izведен portal. Oštećenja što su ih na timpanonu portala ostavili puščani metci i vjerojatno kanonada Omer-paše Latasa, također su zacijeljena na način kao i kod dovratnika. Podizanje timpanona i uspravljanje lijevog dovratnika nisu učinjeni, jer taj zahvat ne bi dao rezultate koji bi bili vrijedni utrošenog truda. Portal je dakle ostavljen u svojoj zatećenoj krivini. Ta mana je posebnim zahvatom umanjena do te mjere da se jedva i primijeti. Naime, kod oba dovratnika potpuno je obnovljen ugao sa troprutom, dok to nije učinjeno na troprutu timpanona. Obnovljeni troprut lijevog dovratnika svojim svjetlosnim efektima sada odlično prelazi u svjetlosne efekte krnjeg tropruta na timpanonu, tako da uopće uzevši ne pada u oči faktična visinska razlika između njih.

Timpanonu je manjkao okvir, što se dobro zapaža na snimcima stanja prije konzervacije. Kako je izgledao taj okvir, to se arheološkim putem nije moglo istražiti i ustanoviti, a historija umjetnosti nije tu mogla mnogo da kaže, jer majstor portala nije stvarao striktno po receptima poznatih shema gotičke umjetnosti. Problem je riješen tako da je žbukom premazan dio zida kojim je zazidan otvor između portala i starog zida. O tome je već rečeno. Linija spoja starog otvora i dozide, tekla je upravo vanjskom širinom dovratnika, a nad portalom je činila luk paralelan s timpanonom. I ta je površina nakon premaza zasićena usitnjrenom sedrom na način kako je prije rečeno. Tako je portal uokviren i izvučen iz ostale mase zida, a njegovo ležište u zidu je učvršćeno.

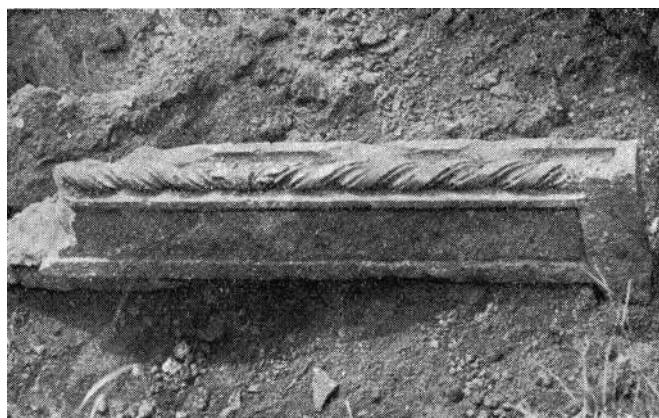
Slika br. 7: Gotički nadvratnik iz sredine XV v., otkriven 1957 g. u nasipu jugoistočnog tornja.

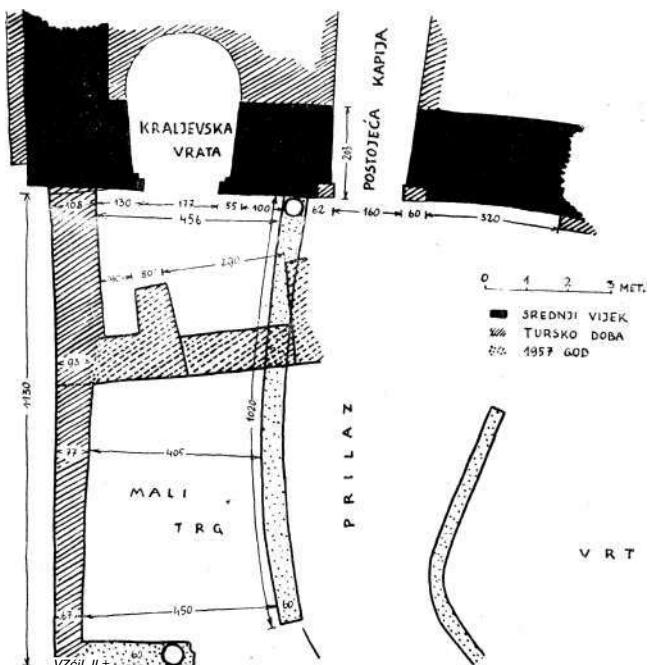
Oko 3 do 3,5 met. ispod portala protezao se zid iz koga su prema portalu iskakale dvije ante (slika 8). Temelji tog zida počivali su na oblim hrastovim gredama, koje su bile položene vodoravno kao osiguranje za čvrst položaj zida koji je nad njima izgrađen. Biće da su to temelji stražarnice, čija je prostorija bila prislonjena uza stari zid upravo iznad portala. Trag sobe te stražarnice još se donedavna ocrtavao na zidu kao okrećeni pravokutnik. Po Truhelki znamo da je zgrada straže ispred vrata stajala do 1878 godine. U prizemlju je bila od kamenja a na spratu od drveta (str. 50). Temelji koje smo 1957 godine otkopali pokazuju da se stražarnica nalazila iznad otkrivenih vrata, tj. kroz stražarnicu se prilazilo kraljevskom portalu, a kroz njega u grad. Ako je stražarnica bila izgrađena u tursko doba, a po gradnji

Slika br. 8: Plan terena ispred ulaza u tvrđavu

Budući da je Kraljevski portal položen mnogo niže od postojećeg ulaza u tvrđavu, to se prilaz morao sada preuređiti u prilikama koje su stvorene njihovim otkopavanjem. Između starog i novog ulaza podignut je zid, jer se tako mogao najekonomičnije iskoristiti i po sebi uzak prostor na prilazu u grad. Zid je izgrađen samo do visine pristupnog puta ka gradu, tako da je do maksimuma otvorena mogućnost promatranja portala i iz veće daljine. U vrh zida stavljen je velika kamena topovska kugla, kao malo vizuelno razigravanje na prelazu od relativno bogato modeliranih vrata sa grbom ka vrlo jednostavnoj kapiji iz novijeg vremena. To je bila jedina mogućnost da se ublaži suviše velika razlika u opremi obaju vrata.

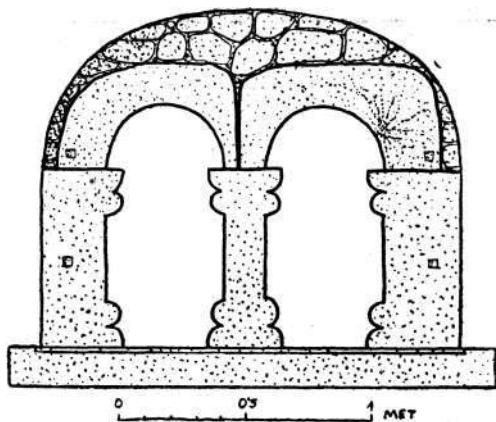
Slika br. 9: Romanička bifora u jugoistočnom tornju

Romanička bifora, visoko u zidu jugoistočnog tornja, oživjava priličnu jednoličnost ovog zida. Njena arheološka vrijednost nadmašuje umjetničku, no i kao motiv ona daje južnom zidu posebnu draž. Stupić i dva doprozornika drže lukovima zasvedene otvore (slika 9) koji su, iako relativno maleni, bili osigurani željeznim šipkama. S unutarnje strane prozor se čini kao udubina, u kojoj su s obje strane bile namještene klupe za sjedenje. Raspon niše iznosi 215 cm, a dubina je 117 cm. Profilirani dijelovi izvedeni su od muljike. Zapadni luk razbijen je kuglom iz topova Omere-paše Latasa 1851 god., pa je time — kako je ranije rečeno — određen termin prije koga je izvršeno zasipanje i pregradnja tornja u tabiju, budući da je kugla, probivši luk prozora, zasjela u sloj nasipa.

Romanička bifora otkopana je s unutrašnje strane tornja, te tako učinjena pristupačnom. Kako je ranije spomenuto/željezna kugla iz topova Omer-paše probila je zapadni dio luka zapadnog otvora. Luk je bio izveden u jednom komadu, pa je probijanjem kugle stvoreno zvjezdasto polje pukotina, no sve je ipak ostalo nepomaknuto iz prvobitnog položaja. I ovdje smo pokušali da se betonska zakrpa uvuče što je moguće dublje u

pukotine. Sitni dijelovi pukotina nisu zasićeni cementnim mlijekom, jer luk ne nosi veliki teret, pa je betonska zakrpa s premazom sedrenog praha bila dovoljna da se postigne potrebna tvrdoća mase i uredan izgled prozora. Pukotine na spojevima prozora i zida bile su vrlo malene, a zasićene su masom žitkog betona. Zbog toga što okvir ovog prozora većim dijelom leži u vanjskom platnu zida čije su spojnice (fuge) bile već gotovo sasvim izaprane, žbukanje zida (spojnice) u širokom području oko prozora izvedeno je u betonskoj smjesi.

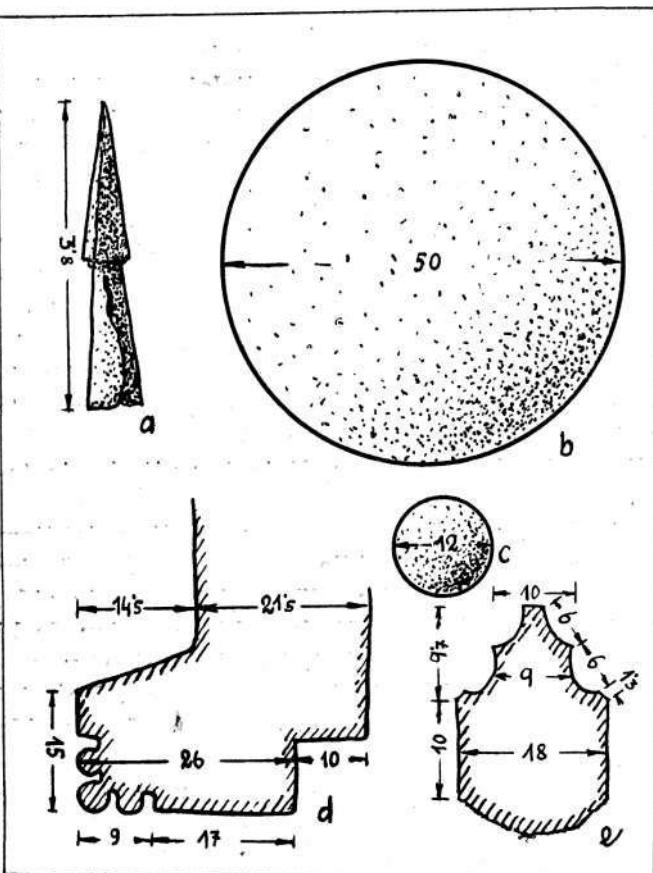
Slika br. 10: Arheološki nalazi u vezi sa konzervatorskim radovima na južnom zidu: a) vršak strelice, zaboden u zidu (slika 2, mjesto 1); b i c) kamene topovske kugle iz nasipa ispred ulaza u tvrđavu; d) presjek nadvratnika Kraljevskog portala; e) presjek rebara gotičkog svoda, otkrivenog u nasipu ispred ulaza.

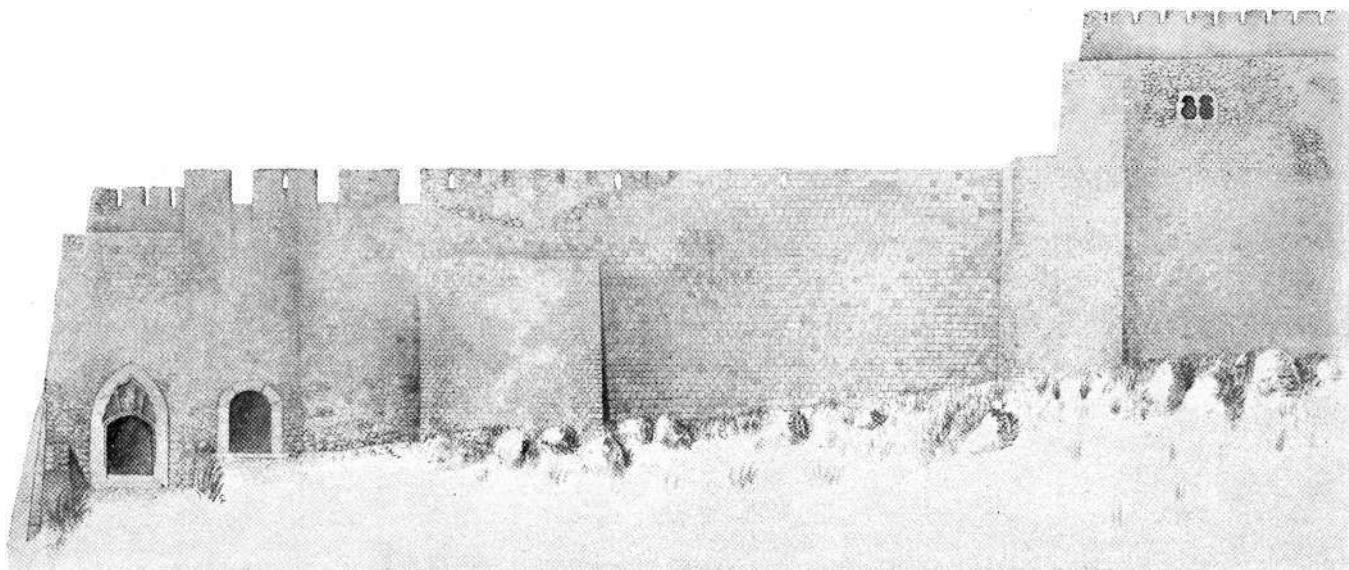
Slika br. 11: Dio južnog zida jajačke tvrđave nakon konzervacije 1957. g.
