**NAŠE
STARINE
XXII**

**Sarajevo
2013.**

FEDERALNO MINISTARSTVO
KULTURE I SPORTA/ŠPORTA
ZAVOD ZA ZAŠTITU SPOMENIKA

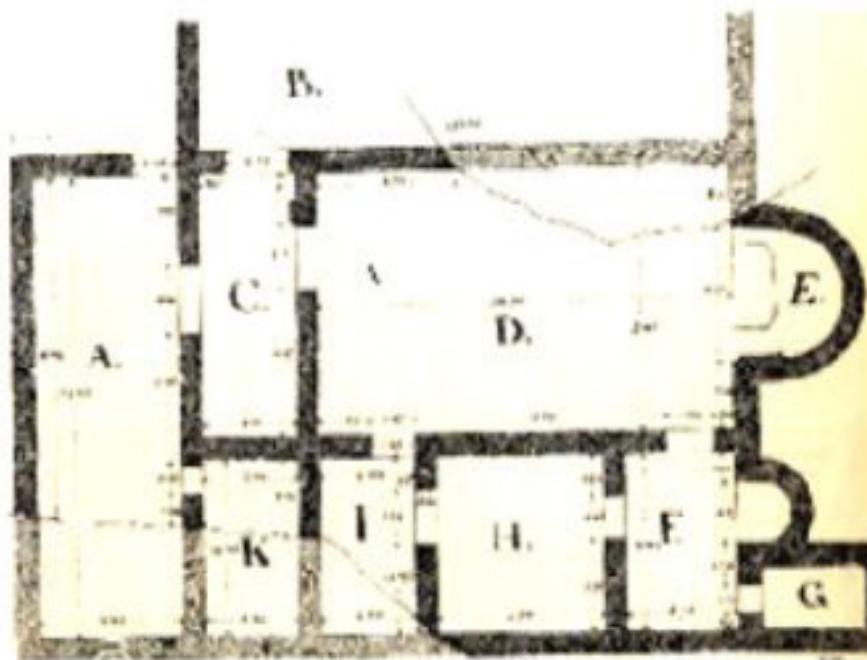
Slika 1. Tlocrt južne bazilike po Ć. Truhelki

Nartex je bio dubok 3,25 m, a širok 8,40 m, dok su se dva ulaza širine 2,28 m i 2,26 m nalazili prvi iz prostorije A, a drugi na sjevernoj strani iz tzv. dvorišta B. Prostorija označena kao A vjerovatno je imala ulogu atrija, a bila je duboka 4,85 m.¹³ Ulaz u pomenutu prostoriju nalazio se sa sjeverne strane i imao je vrata široka 1,60 m. Lađa, odnosno naos bio je dugačak 14,30 m

bez apside, širok 8,40 m, a sama apsida je bila široka 4,14 m i duboka 3,55 m.¹⁴ U prostranoj apsidi pronađeno je izdubljeno mjesto gdje je bilo postavljeno podzidje oltara, dok je sam oltar pronađen južno od bazilike. Oltar je imao oblik najranije kršćanske trpeze, i izgledao je tako što je oltarna ploča bila postavljena na četiri stupića. I stupići i ploča izgrađeni su od bijelog mramora, ali su bili polomljeni, što nije predstavljalo problem prilikom rekonstrukcije izgleda oltarne ploče i stupića koju donosi Truhelka.¹⁵

Najmanje troja vrata vodila su u naos: kao što je već pomenuto jedna su vodila iz nartexa, a druga dvoja vrata su bila sa južne strane u prostorijama I i F. Na južnoj strani crkve nalazilo se pet prostorija (G, H, I, J, K), koje su činile niz širine 6,45 m, dok im je dubina bila različita.¹⁶ Prostorija označena kao K imala je samo jedan ulaz i to iz prostorije A. Njena dubina iznosila je 3,25 m, dok je ulaz bio poprilično uzak – samo 0,80 m. Sljedeća prostorija I imala je potpuno iste dimenzije kao i prethodna, a u nju su vodila dva ulaza. Jedan je vodio u naos, širine 1,50 m a drugi u prostoriju H, širok 1,78 m. Najveća prostorija u nizu, označena kao H, bila je duboka 5,70 m. Sljedeća prostorija označena kao F imala je troja vrata: jedna su vodila u naos i bila su širine 1,65 m, druga su vodila u prostoriju H, a njihov širina bila je 1,40 m, dok su treća, širine 1,02 m vodila u malu prostoriju G. Prostorija F imala je malu apsidu, široku 2,07 m i duboku 3,93 m. Đuro Basler smatra da je prostorija F predstavljala kapelicu za službu mrtvima, dok je prostorija G služila kao grobna komora, a sličan primjer nalazimo u Mogorjelu.¹⁷ Prostorija označena kao H mogla je imati ulogu krstionice.

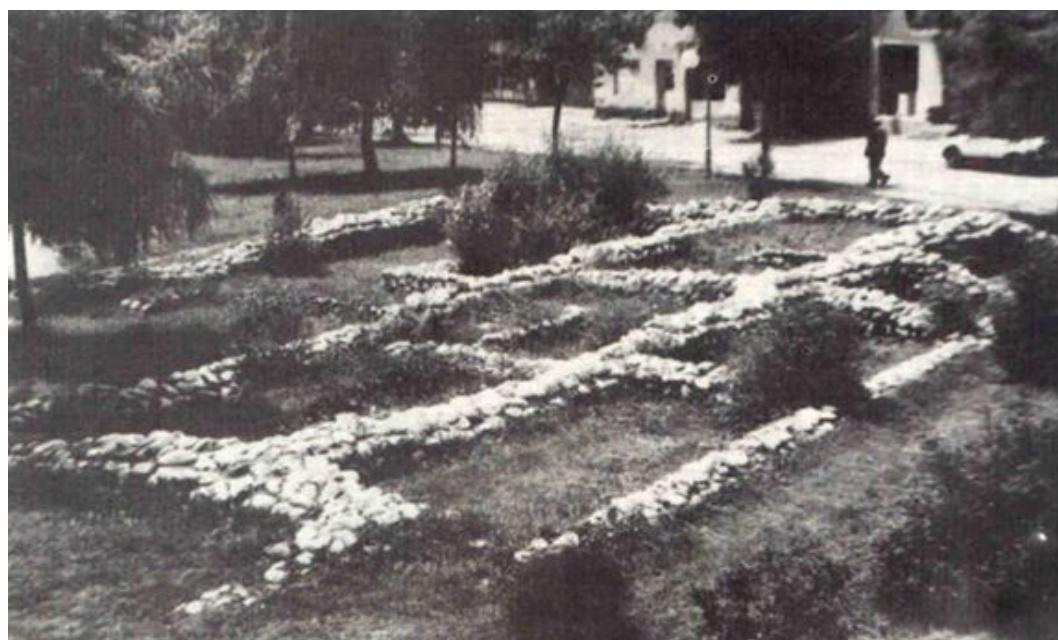
Slika 3. Izgled sjeverne crkve nakon konzervacije

Odmlađeg objekta sačuvala su se četiri zida koja se pružaju u pravcu istok-zapad, a međusobno su paralelni. Između ovih zidova formirane su uzdužno-longitudinalne prostorije, od kojih je južna široka 7,50 m, srednja 3,05 m, a sjeverna oko 1,90 m. Južni prostor, kako se čini, nije imao pregradnih zidova, dok su srednji i sjeverni bili pregrađeni poprečnim zidovima, tako da srednji prostor formira tri manje prostorije, a sjeverni četiri manje prostorije. Od južnog zida odvaja se jedan zid prema jugu.

Svi zidovi sačuvani su prosječno od 0,50 do 0,90 m, i to ispod nivelete poda. Posebno treba istaći da je u južnom prostoru otkopana jedna presvođena grobnica, kojoj se svod urušio, a u srednjem prostoru druga grobnica, uglavnom sačuvana. Čini se da je posljednja grobnica imala vrata po sistemu "pozzetta"²¹. U jednoj od ovih grobnica na svod pronađen je i zlatni lančić sa medaljonima, a grobnice po svom obliku u potpunosti odgovaraju tipu kasnoantičkih, odnosno ranokršćanskih hipogeja koji su poznati na mnogim drugim lokalitetima kako u travničkom području tako i širom Bosne i Hercegovine. U toku ovih iskopavanja nije pronađen značajniji pokretni materijal osim ulomaka keramike, tegula, imbreksa i opeka, nešto željeznih predmeta, kosti i fragmenata od freski. Ovaj materijal danas se nalazi u antičkoj zbirci Zavičajnog muzeja Travnik.

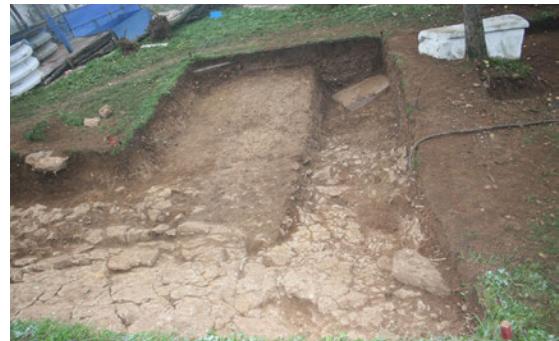
Pad kamenja i pojava stećka br. 04

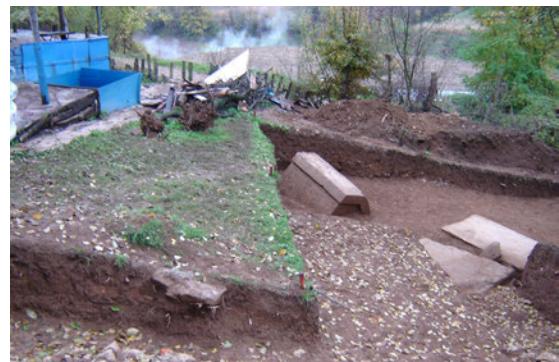
Površina na kojoj su se pojavili stećci

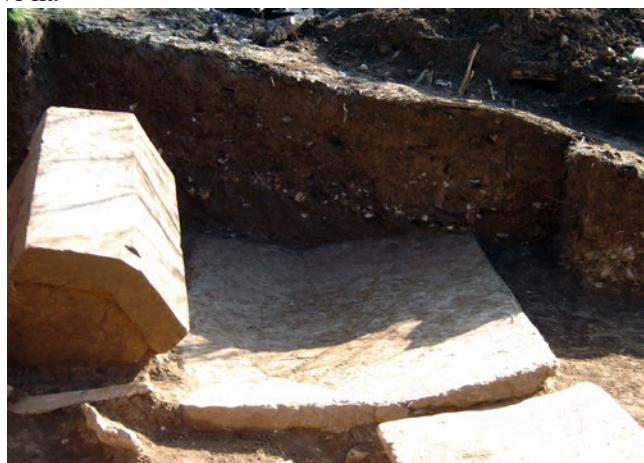
Pogled sa sjevera na stećke br. 1 i 2

br.1, a na relativnoj dubini oko 0.80 m i dijelovi slomljenog postolja na kojem je i sam stećak bio djelimično prevaljen Sl. 6). Zapadno, uz postolje stećka br. 1 otkrivena je na relativnoj dubini od 0.55 m i polomljena ploča (stećak br. 2).

Uz Kv. D2 dodan je još po jedan metar uz istočnu i južnu stranu, jer su ploče stećaka br. 1 i 2 zalazile u južni i istočni profil ovog kvadrata. Dva spomenika br. 3 i 4, bila su na višem nivou za 0.30 m, od spomenika br. 1 i 2. Pošto teren na južnoj granici iskopa pada od istoka ka zapadu za oko 1.85 m, na istoku je relativna dubina iskopa oko 1.50 m, a na zapadu oko 0.50 m.

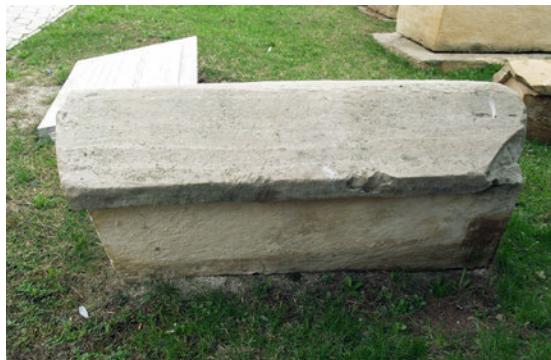
Stećak br.01

Stećak 01⁵ Sljemenjak sa odvojenim postoljem. Isklesan je od lokalnog, finog i kompaktog kamena žućkaste boje iz Mošćanice. Karakteristike sljemenjaka su: nadsvedeno sljeme nad sandukom kao nadstrešnica; sanduk se prema dnu sužava. Dimenzije sljemenjaka: sljeme: dužina 1.75 m, visina 0.25 m; sanduk dužina 1.65 m (gornja ploha) i 1.50 (donja ploha), širina 0.65 m (ispod sljemena) i 0.55 m (donja ploha), visina 0.50 m. Visina cijelog sljemenjaka je 0.75 m. Postolje je ostalo uništeno u zemlji. Osnovna orijentacija je zapad–istok sa pomjerenošću prema pravcu jugozapad–sjeveroistok, skoro upravno na ostale otkopane stećke. Obrada dobra. Natpis je na sjevernoj strani sljemena⁶. Izgleda da stećak nije pomjeran od iskopavanja od 1926. godine. Tokom vremena površina stećka je potamnila i poprimila sivu patinu, a mještani su ga krečili “iz zavjeta”, te je dugo bio ograđivan i čuvan (Bešlagić, 1967., 46). Ispod njega, ni u njegovoj okolini nije nađena grobna raka.

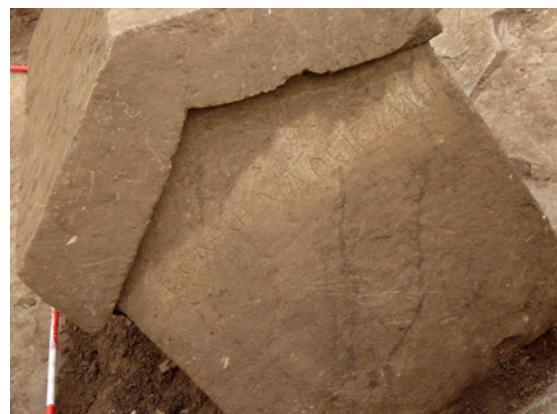
Natpis na st. br. 1

Stećak br. 1 Veliki sljemenjak sa odvojenim postoljem. Isklesan od lokalnog kamena iz Mošćanice. Karakteristike sljemenjaka iste kao kod spomenika br. 01. Dimenzije sljemenjaka: sljeme: dužina 1.87 m, visina 0.40 m; sanduk: dužina 1.77 m, širina 0.78 m (gore ispod sljemena) dolje 0.74 m, visina 0.65 m. Visina cijelog sljemenjaka je 1.05 m. Postolje: 2.30x1.77x 0.10–0.15 m. Orientacija: sjeverozapad–jugoistok. Sljemenjak je izrađen

od finog kompaktog, žućkastog kamena kao i sljemenjak 01. Obrada jako dobra. Postolje stećka je u obliku ploče neuobičajene veličine u srednjoj Bosni, osim one ispod velikog ukrašenog sljemenjaka u Žgošći, izrađene od lokalnog kamena, vjerovatno uzetog iz neke bliže okolne lokacije. Kamen se lista, sive je boje i grublje obrađen. Ploča je nađena skoro ulekla po sredini u zemlju tako da su joj krajevi bili 0.30 m viši. Polomljena je u 17 većih i mnogo manjih komada. Vjerovatno se ploča ovako izobličila uslijed pritiska stećka zajedno sa nasutom zemljom kao posljedicom klizišta. Natpis se nalazi na jugoistočnoj, užoj, donožnoj strani. Ovaj podatak je važan, jer se sa te strane nalazio put kojem je prilazilo grobu.

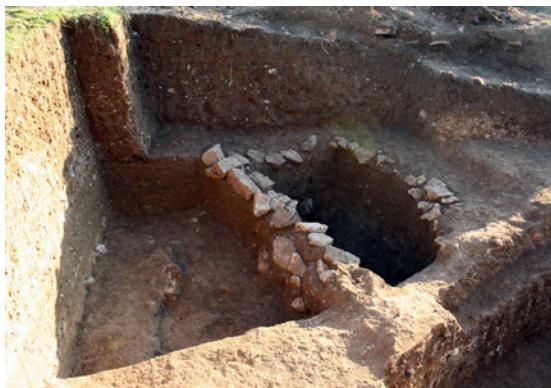
Grobnice br. 1 i 2

Grob br. 1: Oko 0.10 m ispod ploče stećaka br. 1 pojavio se okvir od lomljenog i priklesanog kamena, na relativnoj dubini od oko 2 m (mjereno od jugoistočnog ugla Kv.D2. Do zapadnog ogradnog ruba pretpostavljenog groba ispod ploče br. 1 je istočni rub groba br. 2, tako da su se na spoju ova dva paralelna groba javila dva paralelna reda kamenja. Pretpostavljalo se da jedan (istočni red kamenja) pripada grobu br. 1. Međutim, na ostalim pretpostavljenim rubovima ovog groba nije bilo očekivane ograde. Od zapadnog ruba grobne rake, gdje je prema lokaciji stećka br. 1 trebalo da se nalazi grob br. 1, kopalo se do relativne dubine 0.70 m. Zemlja je na mjestu pretpostavljenog groba bila glinovita, svjetlo do tamno smeđa sa malo kamena, te prošarana ugljenim, a zatim žutim i sivim tačkicama još neformiranog kamena. Na dnu iskopa je počelo da se javlja veće kamenje. Skeleta nije bilo, a nisu se mogli ustanoviti ni tragovi ukopa.

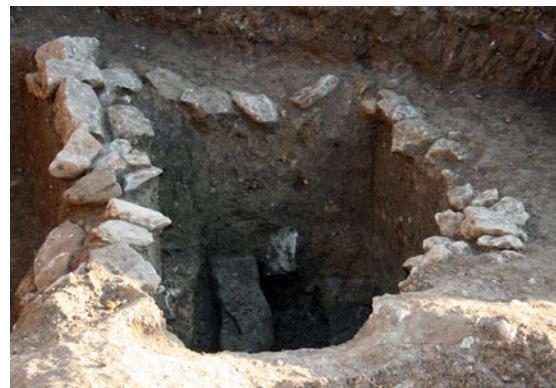
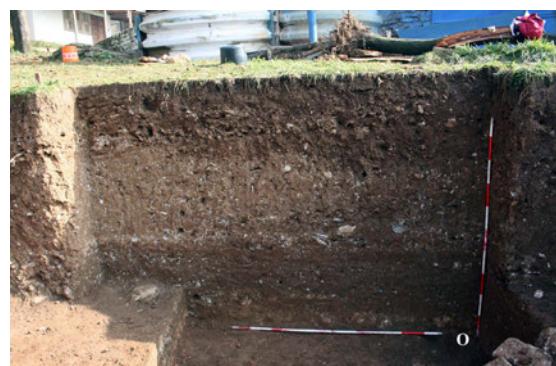
Grobnica br. 2

Grob br. 2: Grob pojavio na istoj visini kao i grob br. 1. Kompletan rub groba je otkriven. U gornjem sloju groba do dubine 0.45 m (mjereno uz sjeverni profil groba) je tamnija siva zasuta zemlja. Ispod nje je prosloj smeđe-žute pjeskovite zemlja sve do dubine 0.70 m. Na toj dubini javlja se sedra koja se na dubini 0.90 m pretvara u sedreni okvir u profilu grobne rake. Iskop u raci groba je dubok 1.40 m. Na dnu, u vlažnoj zemlji pojavilo se veće kamenje i voda. Tragova skeleta ni u ovom grobu nije bilo.⁸

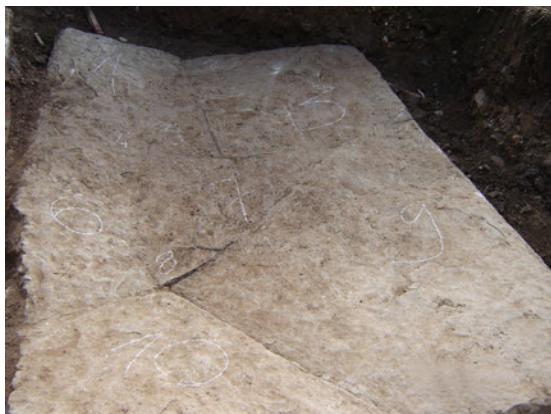
Stećak br. 02

Stećak br. 2 Ploča dimenzija 2.75x1.90x0.20 m. Izrađena je od istog kamena kao i postolje stećka br. 1. Obrada grublja. Slomljena je u 10 većih komada.⁷

Pretpostavlja se da je na njoj nekada ležao stećak.

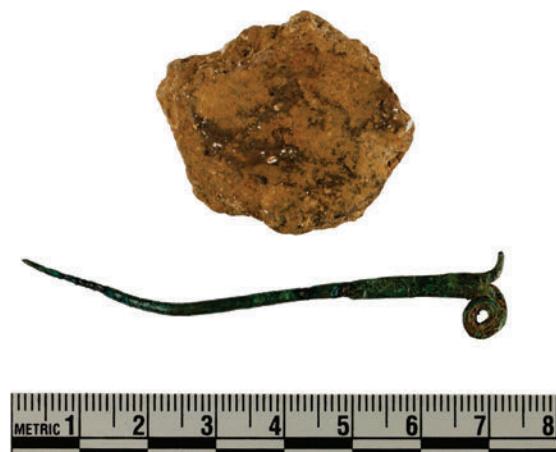
Praistorijska keramika i igla

Pri čišćenju terena, poslije uklonjenih ploča iznad pretpostavljenih grobova br. 1 i 2 naišlo se na nivou kamenih rubova grobova tj. na relativnoj dubini od oko 2 m na tanak i nevelik trag gorenja. Iznad groba br. 1 nađena je u blizini navedenih tragova gorenja bronzana igla tipa koji je u našim krajevima vrlo rijedak nalaz, a datira se u period kasnog bronzanog doba (oko 1000.godine prije naše ere). Na istom nivou kod susjednog groba br. 2 nađen je atipičan komadić praistorijske keramike.

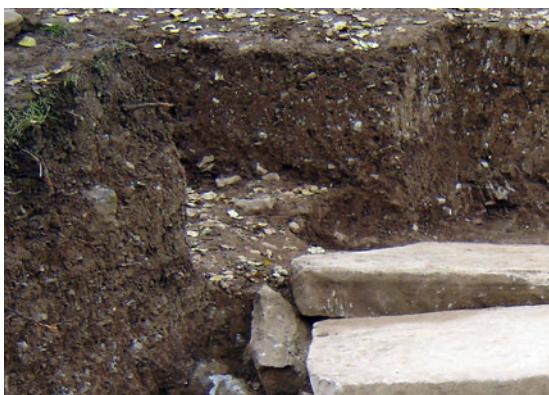
Stećak br. 03, pogled sa zapada

Stećak br. 3 Nizak sanduk na odvojenom postolju. Stećak je od istog kamena kao i stećak br. 1, dok je postolje klesano od lokalnog kamena bliže lokalitetu. Sve okomite stranice sanduka ukošene su prema dnu, tako da su dimenzije gornje horizontalne ploče 1.87x 96 m a donje 1.60x72 m, tj. donja ploha sanduka je i po dužini i po širini manja u prosjeku za između 20 do 30 cm, što je neobično za ovu varijantu sanduka. Visina sanduka 0.55 m. Dimenzije postolja su 2.40x1.65x0.25 m, što znači da je postolje sa svih strana šire za 40 cm od dna sanduka, ali je očito da je stećak vremenom pomjeren iz centra prema nižem istočnom rubu, vjerovatno od pritiska ili pomjeranja zemlje. Obrada dobra. Dok su plohe sanduka glaćane, plohe postolja su obrađene klesarskim čekićem i hrapave (Sl. 15). Na horizontalnoj plohi sanduka na pristupnoj strani stećka (jugoistočnoj) je plitko urezana dvostruka svastika, a neko je kasnije u jednom uglu plohe urezao tablu za igranje «mlina» ili «mice»⁹. Oko gornjih rubova vertikalnih ploča uvezana je cik-cak linija.

Otkriven je još jedan primjerak rijeđeg oblika stećka (stećak br. 3). To je varijanta osnovnog oblika stećka u obliku sanduka, kod koje su sve četiri vertikalne strane ukošene. Međutim, kod ovog spomenika, gornja horizontalna strana je u prosjeku za 0.24 m duža od donje, i time mnogo više ukošena nego kod mnogih stećaka pomenute varijante. Za razliku od klesarskog načina obrade spomenika, ukrasi na ovom stećku, dvostruka svastika, tabla za igru "mlin" ili "mica", kao i urezana cik-cak linija na vrhu vertikalnih ploča, su dosta rustikalno izvedeni.

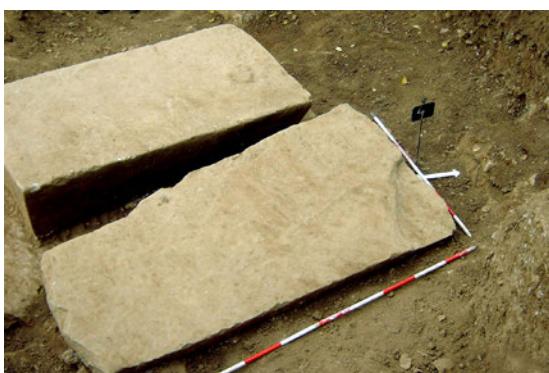
Stećak br. 04

Stećak br. 4 Ploča, dimenzija 2.00 x0.95(0.80)x0.5 m. Leži paralelno uz postolje stećka br. 3. Ploča je od istog kamena kao i stećci 1 i 3, oštećena na jugozapadnom rubu. Obrada dobra.

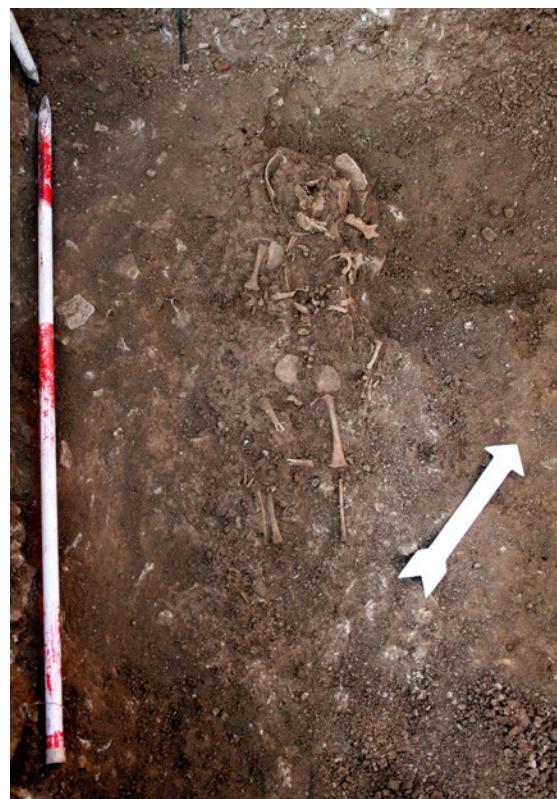
Dječiji skelet u grobu ispod stećka br. 03

Grob br. 3: Ispod postolja stećka br. 3 bila su dva reda kamenja, i vjerovatno kao zaštita od opasnosti da težina spomenika ne pritisne grob. Raka je bila ispunjena smedom zemljom sa puno kamenja skoro sve do dna. Na mjestu na kojem je nađen skelet malog djeteta, počele su na nekim dijelovima izlaziti stijene. Pokojnik je bio položen na kamenu podlogu i zasut zemljom. Ležao je na relativnoj dubini od oko 0.70 m–0.75 m od kamenog okvira ispod postolja. Orientacija skeleta: sjeverozapad (glava) – jugoistok. Pokojnik je položen na leđa sa ispruženim nogama. Prednji dio lica je uništen, ali glava nije pomjerana. Desna ruka je položena na trbuš a lijeva je ispružena uz tijelo. U grobu nije bilo tragova okvira od drveta ili kamenja. Ispod skeleta i na dnu grobne rake bili su veći komadi kamenja. Iskop u ovom grobu završen je na relativnoj dubini od oko 0.90 m (mjereno od zapadnog niza kamenja ispod postolja).

Od 4 nađena stećka samo je ispod stećka br. 3 na dubini od 0.70 m, mjereno od visine gornjeg ruba rake, nađen dječji skelet, starosti od 6 mjeseci do godine dana.¹³ Situacija ispod stećka br. 1, koji je otkriven u jugoistočnom uglu iskopa, nije ukazivala, prema podacima istočnog i južnog profila na postojanje grobne rake (Sl. 11). Slična situacija je bila ispod stećka br. 4, koji je bio u neposrednom dodiru sa grobom ispod stećka br. 3 sa skeletnim ostacima. U grobu ispod stećka br. 2 (ploče) također nije nađen skelet na očekivanoj dubini. Ispod ploče je bila kompletna grobna konstrukcija. Tu je iskop bio dubok 1.40 m dok se nije naišlo na kal koji je uzrokovala obližnja sumporna voda, koja je često tekla i po obližnjem putu.

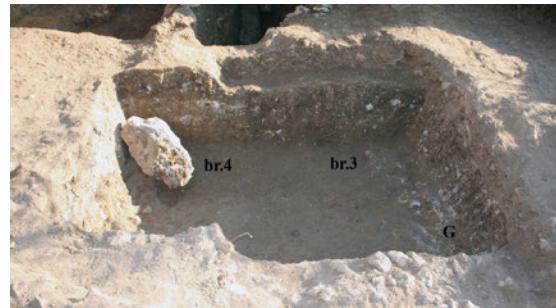
G—oznaka za mjesto skeleta. Brojevi 3 i 4 grobne rake pripadajućim stećcima

Grob br. 4 ploče br. 4 pojavila su se dva reda naslaganog lomljenog kamena, Dimenzija grobne rake je 2.00x1.40x0.90 m. Do relativne dubine od 0.45 m od gornjeg ruba groba, javlja se zemlja puna sitnjeg zatim pojas krupnijeg, i na dnu opet pojas sitnjeg kompaktno zbijenog kamena uz poneku veću gromadu. Ispod ovog spomenika nije nađen skelet.

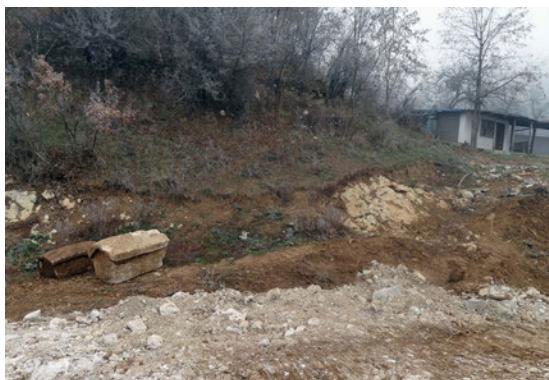
Stećci br. 5 i 6 na mjestu nalaza

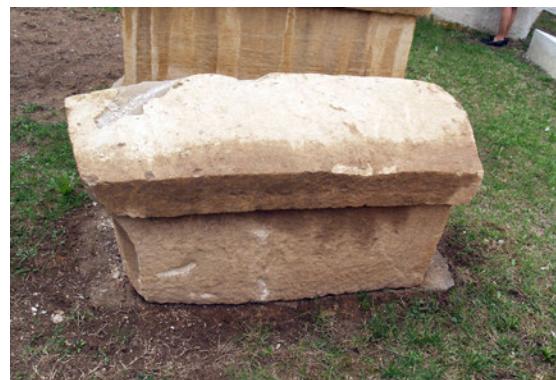
Stećak br. 05

Stećak br. 5 Sljemenjak istih karakteristika i od istog kamena kao i stećci br. 01 i br 1. Dimenzije: sljeme: dužina 1.50 m, visina 0.25 m, debljina 0.10 m; sanduk: dužina 1.35 m (gornja ploha) i 1.15 m (donja ploha), visina 0.45 m. Visina cijelog sljemenjaka 0.70 m.

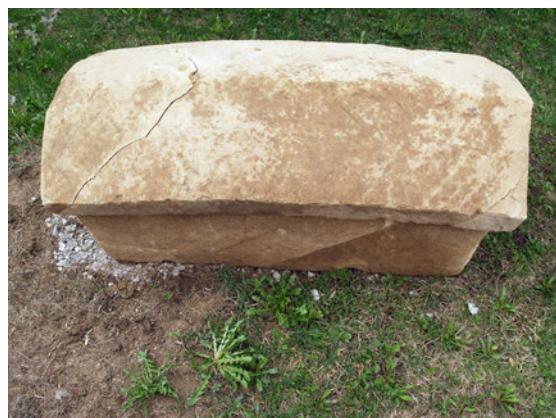
Stećak br. 06

Stećak br. 6 Niski sljemenjak istog tipa kao i svi prethodni stećci u obliku sljemenjaka nađeni na ovom lokalitetu. Dimenzije: sljeme: dužina 1.20 m, visina 0.20 m, debljina 0.06 m; sanduk: dužina 1.12 m (gornja ploha) i 1.05 m (donja ploha), širina 0.45 m, visina 0.30 m. Visina cijelog sljemenjaka 0.55 m. Orientacija kao i ostali jugozapad–sjeveroistok. Ovaj sljemenjak nije tako pravilno klesan kao ostali. Sljeme je najviše na sredini hrbata, a nadsvedeni dio sljemena nije jednake debljine. Sanduk je u obliku relativno pravilnog paralelopipeda. Obrada dobra. Pošto su spomenici br. 5 i 6, ležali uz neposredni južni rub lokaliteta, koji je sa vanjske strane zarastao u živicu, nađeni su tek pri niveličiji terena za regionalni put, zatrpani duboko ispod nivoa na kojem su se nalazili stećci na lokalitetu. Izgleda da nisu imali postolja, barem po izjavi radnika koji su ih otkrili.

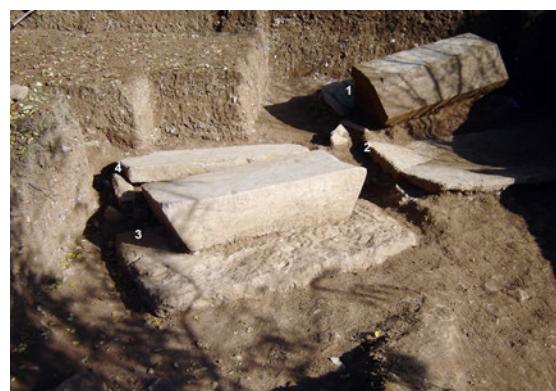
Sl. 23, Pogled na stećke sa sjeverozapada

Po svemu sudeći, izradio ih je jedan majstor. Postolja sljemenjaka su od lokalnog kamena, grublje obrađena, a stećci na njima su od mekšeg kamena, iz jednog kamenoloma kod sela Mošćanice ispod Rudne glave, istog mjesta kod kojeg je skretao put za Tičiće, oko 5 km sjeverno od Tičića, oko 300 m više od pozicije lokaliteta Banje. Na dva sljemenjaka (br. 01 i 1) su natpsi, koje je prema izradi i obliku slova pisao isti majstor, koji se potpisao na stećku br. 01. Oblik sljemenjaka kao i način urezivanja slova, izgleda da su, na ovom nivou istraženosti terena lokalna varijanta. Sa novopronađenim natpisom u Tičićima se povećao broj prezimena na tlu srednjovjekovne župe Trstivnice. Pored poznatih prezimena na spomenicima iz srednjeg vijeka ove župe, feudalca Pribilovića na ploči iz Ričica i autora epitafa sa stećka iz Banja – Pribičevića, ovo je treći natpis sa novim imenom pokojnika Vukoslava Mioča¹².

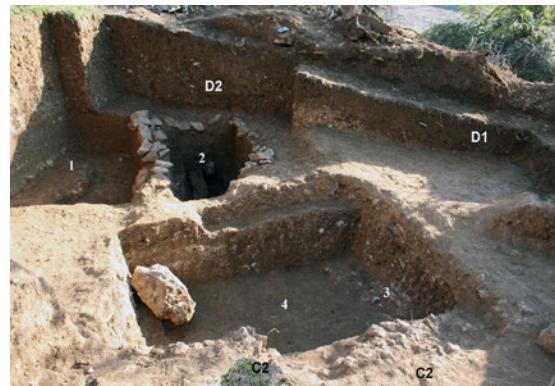
Sl. 25, otkopane grobne rake, pogled sa sjevera

Osim u grobu br. 2 u drugim grobovima sastav zemlje nije toliko agresivan da bi uzrokovao potpun nestanak kosti. Svi stećci, osim pomjeranog stećka br. 01, bili su jednako orijentirani i izgleda u pravilnom redu, tako da se ne bi moglo pomicati na njihovo klizanje, jer bi bilo nemoguće da se otkliže zajedno sa gornjim rubovima rake koji su u grobu br. 2 potpuno očuvani, u grobu br. 3 djelomično očuvani, a u grobovima broj 1 i 4 ih nema.

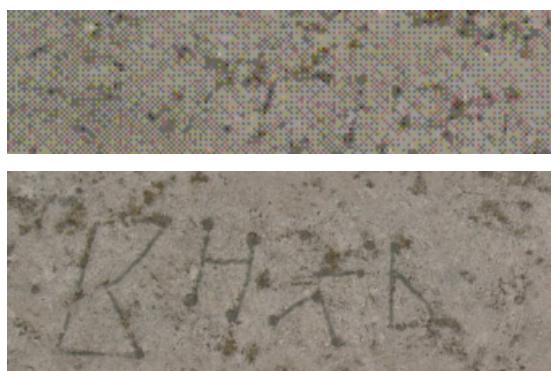
Tragovi natpisa na stećku br. 01

U jesen 2010. godine šest stećaka sa lokaliteta Tičići, gdje su otkriveni prilikom izgradnje autoceste, preneseno je u Kakanj i postavljeno u dvorištu Doma kulture. Za jedan sljemenjak, prema dimenzijama i vrsti kamena, arheologinja Lidija Fekeža utvrdila je da se radi o nalazu koji je već ranije opisan u radovima Milenka Filipovića i Šefika Bešlagića. Na stećku su vidljivi stari tragovi nanošenja kreča. Na sljemuenu se nešto jasnije vidi samo slijed slova **ВНЋЬ**, ali su primjetni tragovi linije teksta duž sljemena. Slova su klesana u maniru spajanja urezanih tačaka.

Nalaz Milenka S. Filipovića od 6. jula 1926. objavljen je u Glasniku Zemaljskog muzeja, u broju 38 na stranicama 79–80. On kaže da natpis na jednoj strani sljemena polazi od sredine *kubure* (gornja ivica sljemena) i ide ovalno do sredine *glave* istog krila sljemena. On također ističe da je natpis rađen vrlo oštrom oruđem koje je zabadano najprije na krajevima slova, pa su onda rupice spajane linijama. Budući da je natpis urezan veoma plitko, oko 1 mm, te rupice, koje su nešto dublje, olakšavale su čitanje u vrijeme nalaska. Filipović ističe da su slova natpisa nejednake visine i da variraju od 2 do 5 cm. Tekst natpisa, urezan na jednoj krovnoj plohi, prema Filipovićevom čitanju glasi – **а се пнса влкан н прнбјевнћь ... а своемь с.рѣцн** – što on rekonstruira kao **A se pisa Vlkan i Pibčevićъ (n)a svoemъ s(t)**

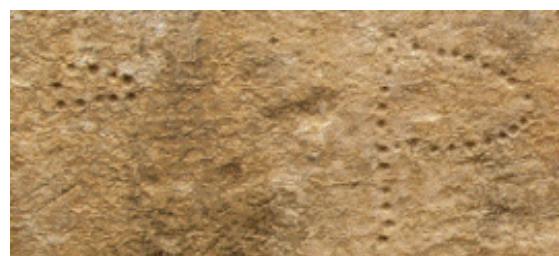
Tačkasti simboli na sjeveroistočnoj stranici

Stećak sa ugraviranim dvostrukom zatvorenom svastikom i urezanim plošnim labirintom na gornjoj plohi sadrži tačkaste sheme slova u različitim razmjerama, ali čini se da tačke nikad nisu ni bile uvezane linijama, te čak i ne ostavljaju dojam teksta. Na bočnoj dužoj stranici, koja je na mjestu nalaza u Tičićima bila izložena sjeveroistoku, ugraviran je gustim nizom tačaka znak koji je moguće povezati s oblikom slova P.

Tragovi natpisa uklesani na toj istoj stranici mnogo sitnijim rukopisom ipak su vidljivi, ali je on sasvim nečitak:

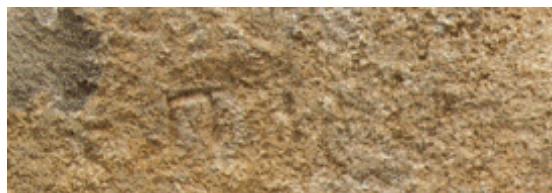
Ugao gornjeg ruba sjeveroistočne stranice

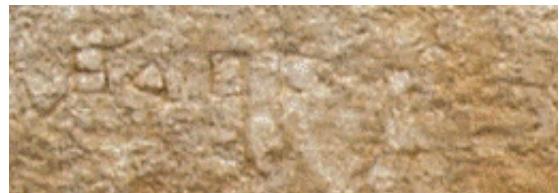
Sredina gornjeg ruba sjeveroistočne stranice

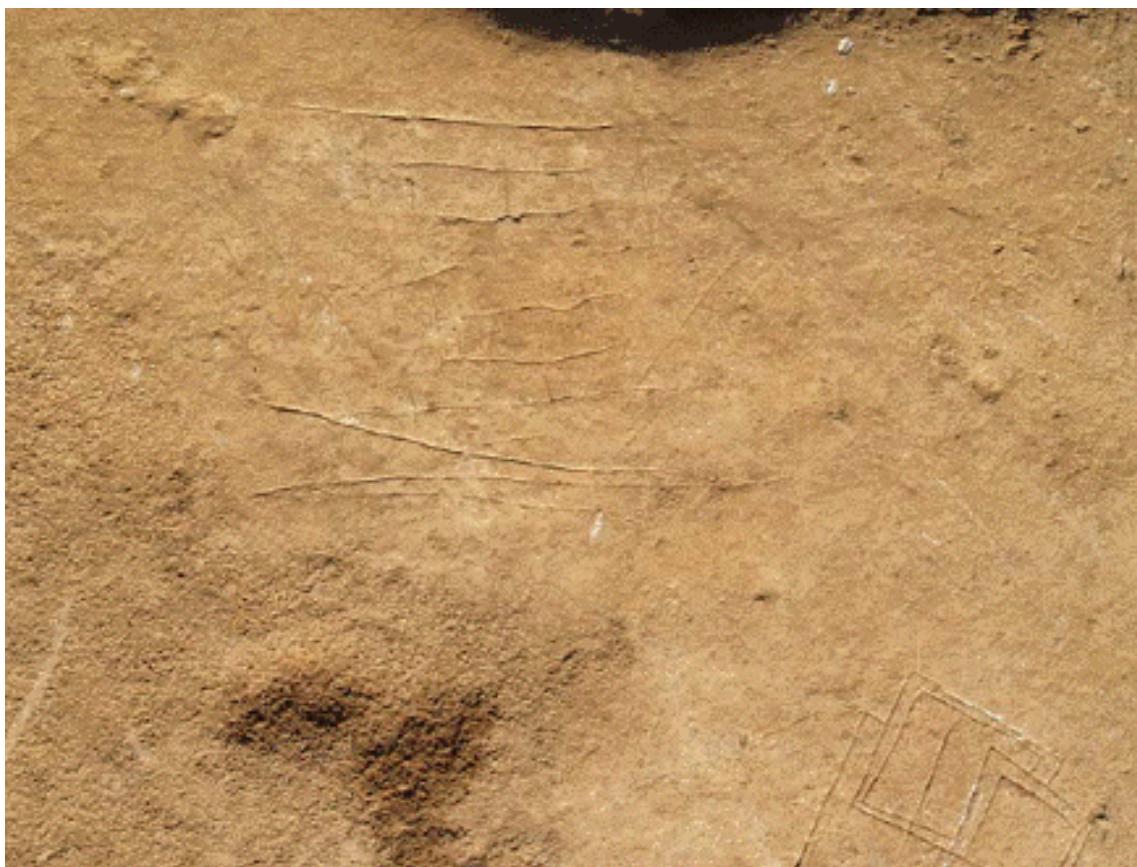
Na gornjoj plohi ovog stećka, pored labirinta, vide se tragovi bordure koja započinje tačkasto ucrtanim križem.

Drugi ornament na ovom stećku, labirint, koliko mi je poznato, nije zabilježen kao motiv stećaka. Moguće je da su ga naknadno uklesali pastiri za igru "mice", ali dubina i vrsta ureza je slična kao i kod natpisa stećka br. 1, kao i svastike stećka br. 3.

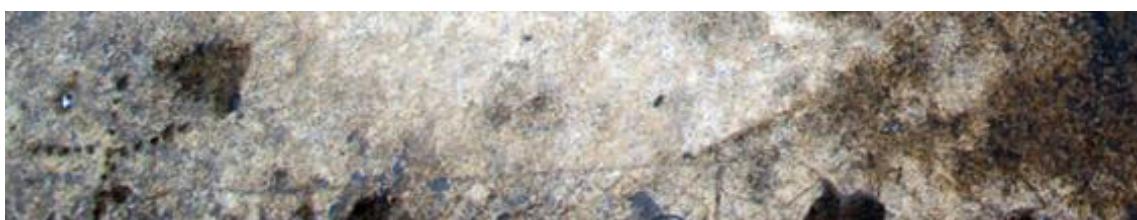
Tekst koji je bio uklesan na sjeveroistočnoj bočnoj stranici vjerovatno je započinjao odmah niže ovog tačkasto urezanog križa s gornje plohe.

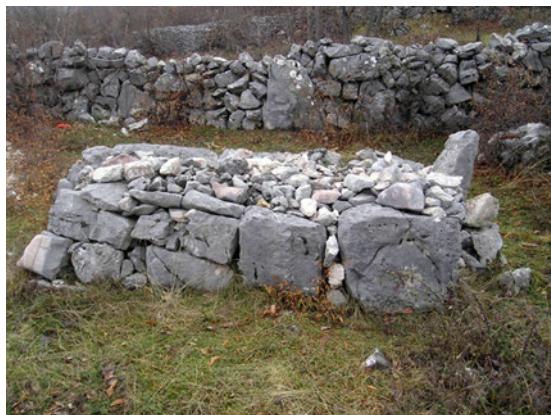
Slika 1

U blizini groba nije pronađeno nikakvih artefakata niti drugih grobova. Orientiran je sjeverozapad-jugoistok. Dužina groba je 2,30 m, širina 1,20 m, a visina 0,50–0,60 m. Na uzglavlju se nalazi jednostavna kamena ploča ili bolje rečeno kameni blok grubo isklesan s bazom u zemlji, a kao podupirač poslužili su ostali kameni blokovi, vjerovatno sa suhozida koji se nalazi u neposrednoj blizini samog groba. Kamenim blokovima uokviren je cijeli grob, a u središnjem dijelu nalaze se manja kamenja. Može se reći da je riječ o suhozidnom tipu gradnje, bez ikakvih vezivnih materijala. Sama forma groba se vjerojatno mijenjala tijekom vremena. (SLIKA 1 i 2)

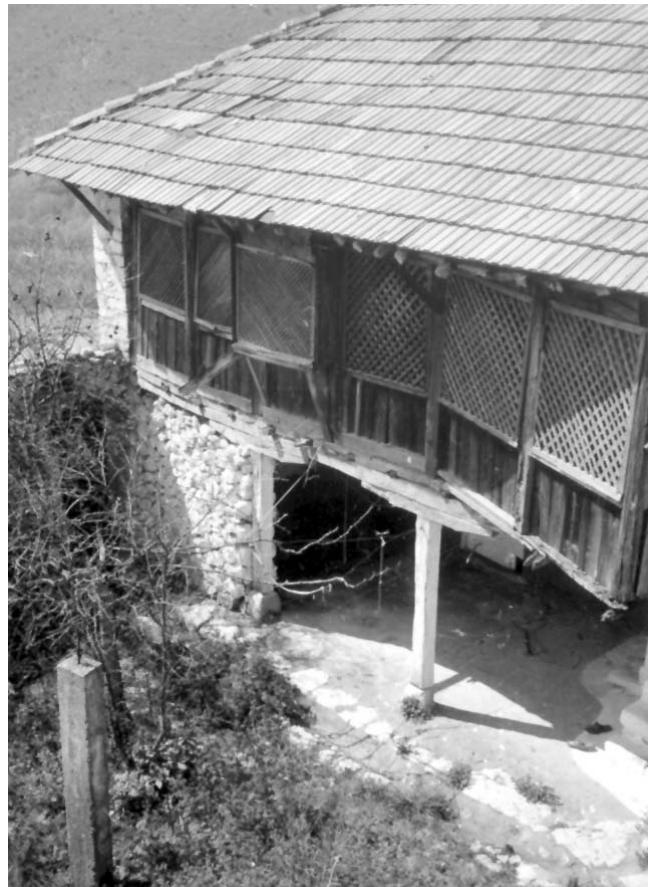
Sistem krovne konstrukcije je jedinstven za sve objekte. Čini ga rijetko postavljeni sistem svojevrsne kose stolice, uklještene pri vrhu. U uklještenje je položena sljemena greda na koju su se postavljali rogovi nejednake debljine i na neujednačenom razmaku. Grebenjače su bile pojačane kosnicima ili pomoćnom konstrukcijom na uglovima kuće. Kosnici koji su pojačavali konstrukciju i pridržavali srednju vjenčanicu postavljeni su po potrebi na mesta na kojima je to bilo moguće. Iako na prvi pogled djeluje konfuzno, cijeli sistem je vrlo logičan i svrshishodan.

Sve ovo je nametnuto vrstu materijala i način njegove primjene u budućim intervencijama koje su podrazumijevale minimum modifikacija, s ciljem postizanja kvalitetnijeg i dugoročnijeg rješavanja pojedinih konstruktivnih sistema. To se, prije svega, odnosi na krovni pokrov koji je pojačan daščanom potkonstrukcijom i hidroizolacionom zaštitom. Za rekonstrukciju i sanaciju drvenih sistema pojedinih objekata odlučili smo se za industrijsku, visokokvalitetnu čamovu građu, dok su otvori i stropovi urađeni isključivo prema originalnim uzorcima.

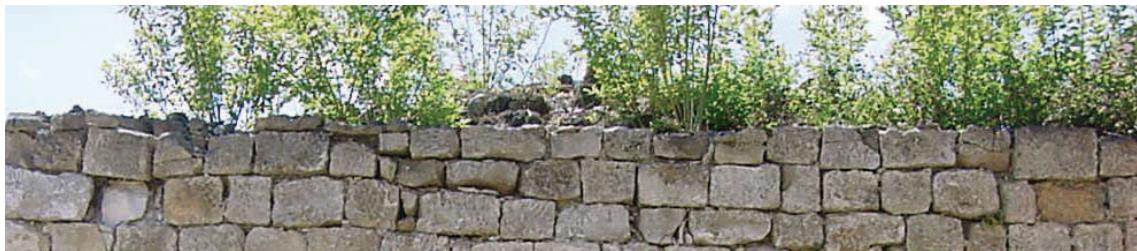
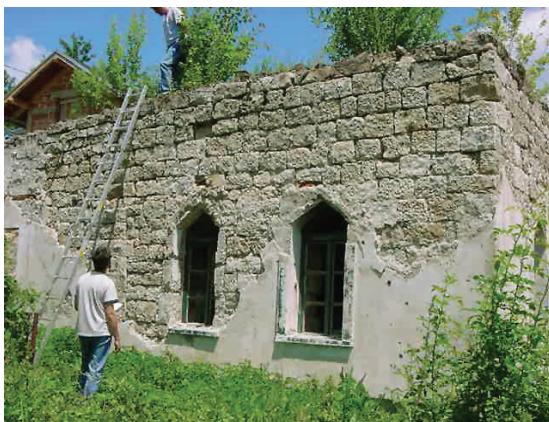
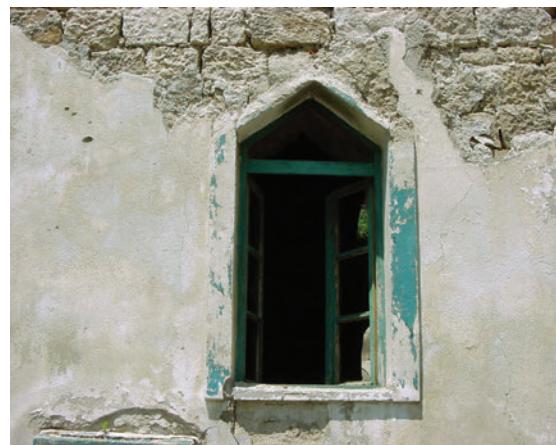
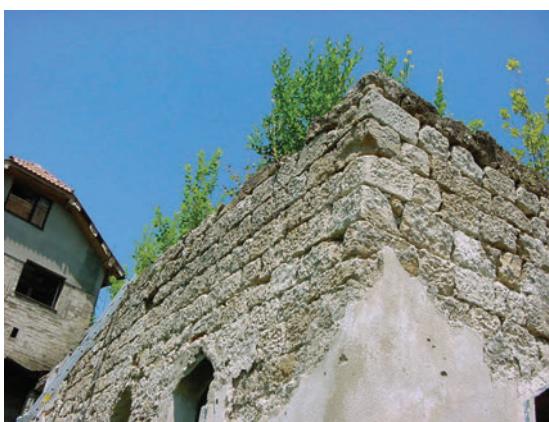
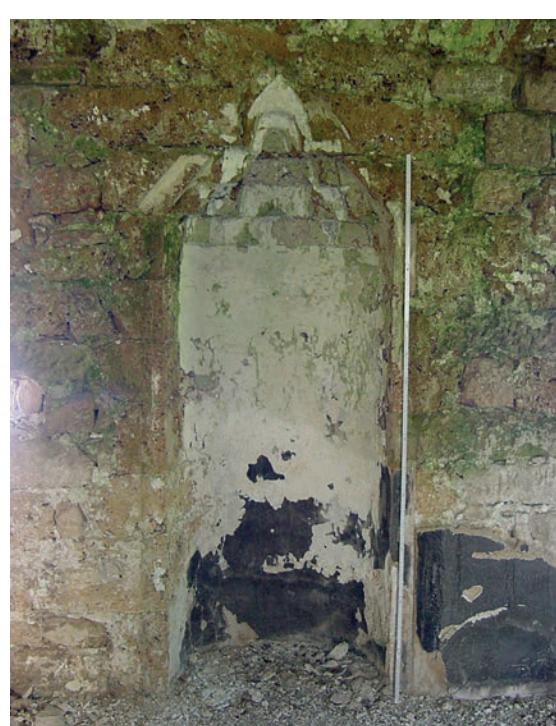
**Devastacija na Sinan-begovoj
(Okića) džamiji**

što je prouzrokovalo pojavu velike količine vlage u istočnom zidu, a i u cijelom objektu. Vanjski fasadni malter je bio otpao i zadržao se samo djelimično sa zapadne strane. Enterijer objekta koji je bio omalterisan i oslikan, zbog paljenja krova, utjecaja atmosferilija i vlage, bio je potpuno devastiran.

Ostatke vanjskog maltera bilo je potrebno obiti do kraja i zidove oprati četkama sa PVC vlaknima i vodom, a fuge očistiti do dubine od 1,0 cm. Nakon toga, objekti su omalterisani izvana i iznutra, bez grubog sloja malte, pri čemu se vodilo računa da unutrašnji malter mora biti podloga za zidno slikarstvo, pa je zaglađen krečnim mlijekom.

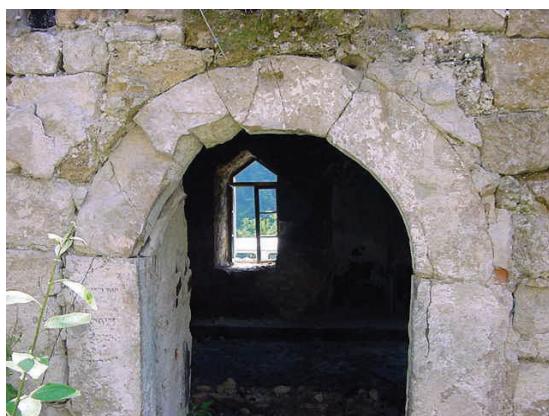
Dijelovi kamene plastike oko prozora i mihraba su, što fizički, što uslijed utjecaja vlage na meki kamen sedre, teško oštećeni. Drveni prozori su bili potpuno devastirani i zadržali su se samo u fragmentima. Pod objekta je, uslijed velike količine vlage i vode, bio neupotrebljiv.

Gotovo identična oštećenja zatečena su i na Okića džamiji: krov i krovni pokrivač, kao i munara i svi drveni dijelovi sofa, otvora i poda, izgorjeli su još 1993. godine. Od tada je objekat izložen i direktim utjecajima atmosferilija. To je uzrokovalo pojavu rascjepnih fuga na kupoli. Unutrašnji i vanjski malter, kao i unutrašnja plastika, slično Dizdarevoj džamiji, bili su potpuno uništeni.

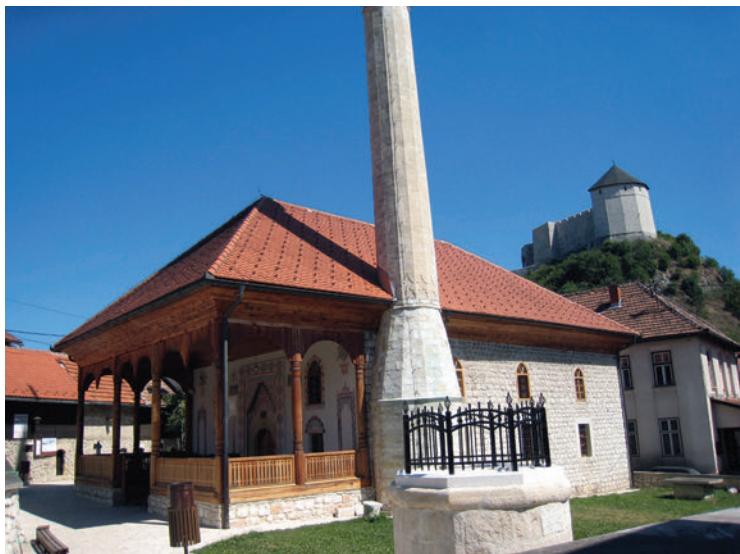
Popločanje oko džamije urađeno je od lokalnog krečnjaka koji se nije pokazao kao dobro rješenje za vanjske radove, pa je uslijed atmosferskih utjecaja (mraza, snijega, sunca) ispucao, izlistao i kao takav postao ruglo džamije. Postavljen je u cementnu podlogu sa širokim fugama koje su također od cementnog maltera.

Sa istočne strane popločana staza oivičena je jednim dijelom dućanima, a dijelom AB zidićem na koji je postavljena željezna ograda, obojena u crno. Dućani su vremenom omalterisani, a ograda je bojena više puta.

Ispred samog ulaza u džamiju imamo denivelaciju terena u visini od 1,20 m, urađenu kamenim zidom u cementnom malteru sa manjim stepenicama koje vode u gornji nivo u kojem je smješteno turbe i manji broj nišana.

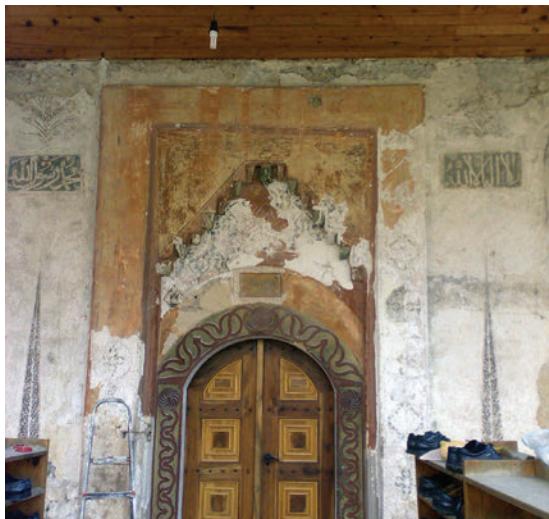
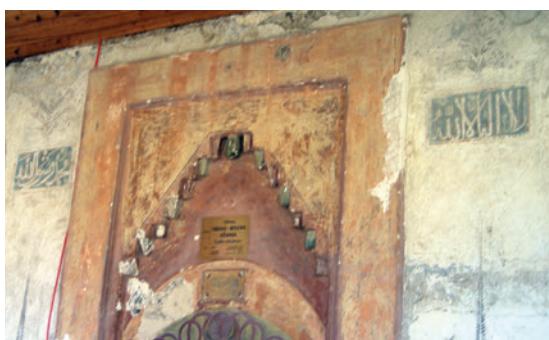
Mahvil podupiru četiri jaka stuba sa sedlima i dva polustuba. Sredinom mahvila prolazi greda od hrastove srčevine koju podupiru šestougaoni stubovi sa sedlima, koji svojim izgledom podsjećaju na vanjske i, hronološki gledano, sigurno su najstariji drveni elementi objekta, te se kao takvi mogu tretirati kao originalni.

Iznad mahvila su tri drvene kupole od kojih je srednja najveća. Mjereno unutra, prečnik bočnih kupola iznosi 240 cm, dok je srednja kupola u prečniku 340 cm. Centralni prostor objekta je također pokriven drvenom kupolom, koja mjerena u prečniku iznosi 8,75 m.

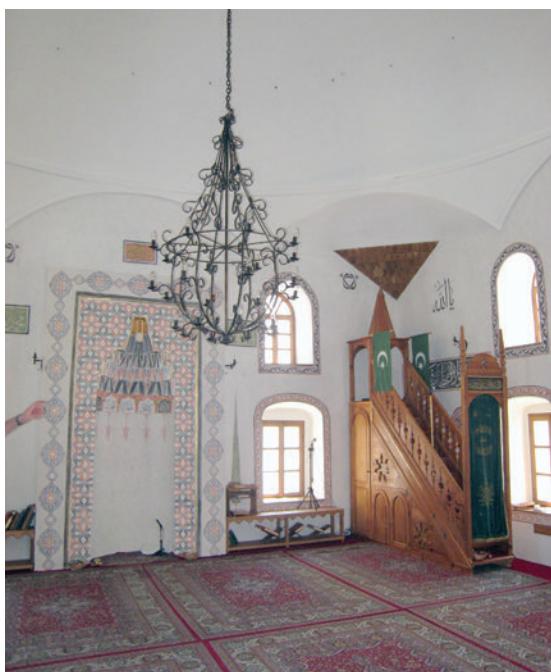
Istraživačkim radovima iz 2001. godine, ustanovljeno je da postoji više slojeva krečnih maltera, što upućuje na to da je džamija obnavljana više puta, pa je, samim tim, i više puta malterisana. Otkrivena su četiri sloja maltera, od kojih posebnu pažnju zavređuju ona dva najstarija sloja koja potječu iz osmanskog perioda.

Najstariji malter postavljen je direktno na kamene blokove i nalazi se na površinama zidova do visine nešto više od sfernih trouglova, na fasadnom zidu u sofama, te na portalu i mihrabu. Po sastavu je vrlo lahak, porozan i hidroskopičan, jer je spravljen od kreča i sitne pljeve. Sondiranje maltera u enterijeru džamije pokazalo je da je izgorio u dubini od nekoliko milimetara, a u sofama u manjoj mjeri. To ukazuje na činjenicu da je malter stariji od vremena kada je džamija zapaljena, kao i da su to posljedice požara iz 1697. kada je Eugen Savojski zapalio džamiju, jer ne postoje podaci da je džamija gorjela i poslije 1697. godine. Preko ovog najstarijeg sloja postavljen je drugi malter, spravljen od kreča i tankih stabljika, pretpostavlja se od konoplje, koja se u XVII i XVIII stoljeću koristila kao armatura (rjeđe stabljike, a češća vlakna).

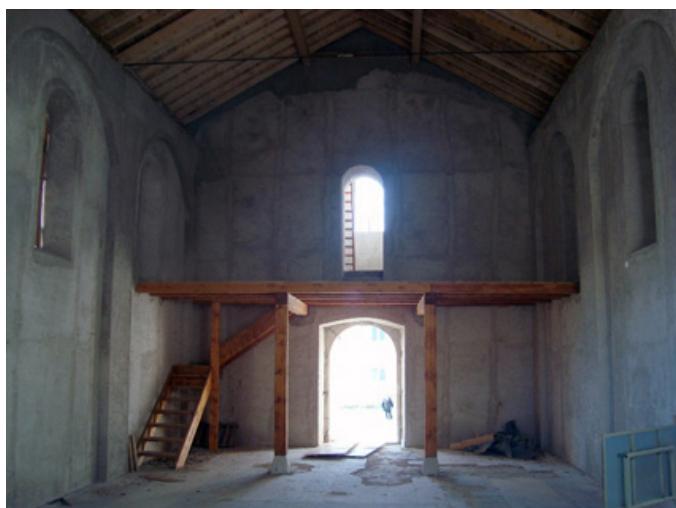
Centralni dio crkve zidan je kamenom i zasvođen svodom na drvenoj podlozi. Na dužim, bočnim zidovima su po tri prozorska otvora, polukružno završena.

Na desnoj strani, kod ulaza u crkvu, je drveno stepenište koje vodi do prvog nivoa zvonika. Debljina kamenih zidova centralnog prostora je 60 cm.

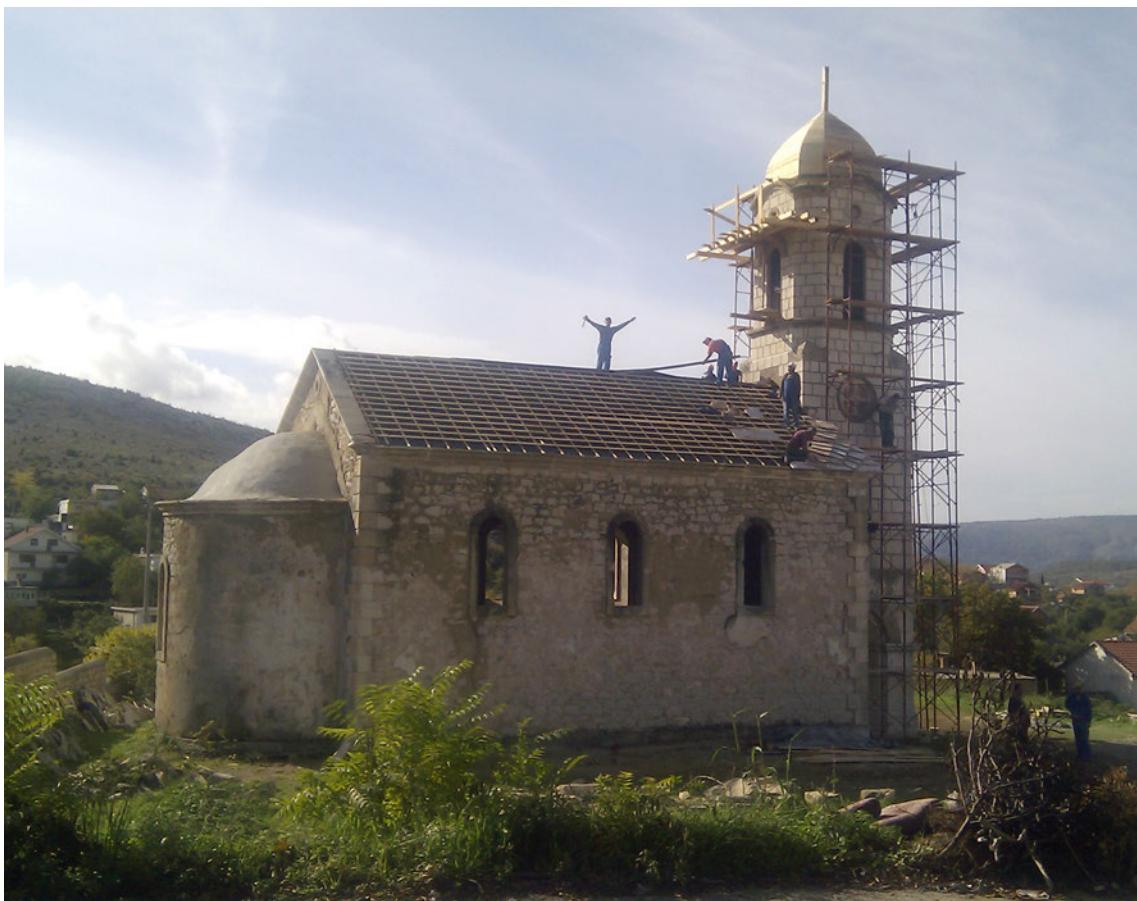
Nakon čišćenja i pripreme stari kameni blokovi ponovo su ugrađeni. Zidanje je vršeno u krečnom malteru. Kreč koji je korišten morao je biti prirodno gašen najmanje 6 mjeseci prije ugradnje. Za malter je trebalo koristiti pijesak granulacije 2–5 mm u omjeru sa krečom 2 : 3. Prilikom spravljanja maltera bilo je potrebno voditi računa da se krečno mlijeko održava u konstantnoj gustoći.

Prije prezidivanja dijelova kamenih zidova, bilo je potrebno izvršiti injektiranje pukotina na kupoli apside. Injektiranje se vršilo krečnom injekcionom masom.

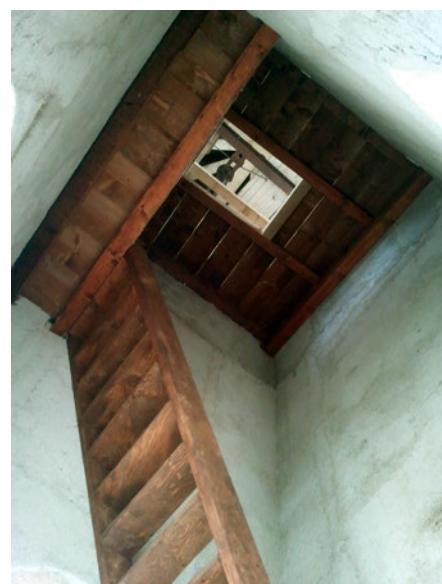
Sva građa korištena za krovnu konstrukciju je jelova, vlažnosti do 12%, premazana bornom vodom u tri premaza. Dijelove građe koji su u kontaktu sa kamenom bilo je potrebno zaštитiti karbolineumom ili olovnim limom. Pokrov krova centralnog dvovodnog krova su kamene ploče. Kamene ploče su ručno rezane 4–5 cm, sa nosačima od kovanog željeza pričvršćenih za kraj roga i to sve prema datom detalju krova.

olovnim limom kao zaštitu od vlage. Krov iznad apside izrađen je od jelove građe, do 12% max vlažnosti. Sve veze su standardne tesarske.

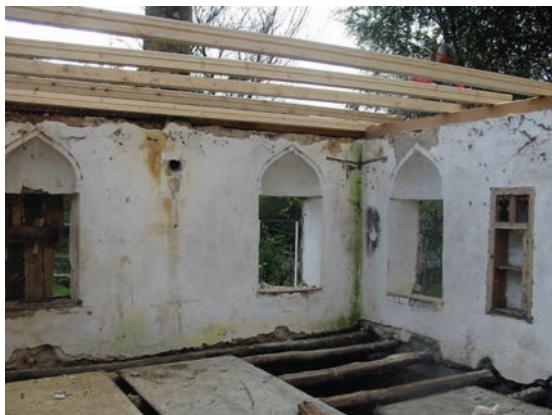
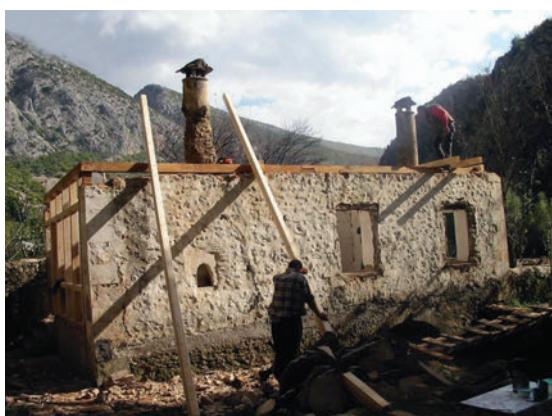
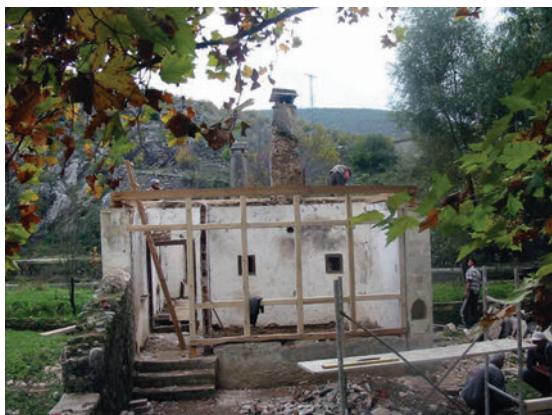
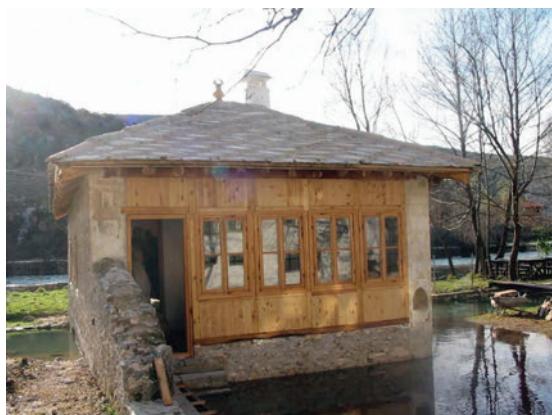
Londža je jednoprostorni objekat sa trijemom, presvođen preko rukavca Bune lijepo klesanim lokalnim krečnjakom, dok su njegovi 60 cm debeli zidovi izrađeni od lomljenog kamena u krečnom malteru. Masivna drvena krovna konstrukcija nosi pokrov od lomljene ploče. Pod je od čamove daske, pokucane po srčevini bora naročito otpornoj na vlagu. U sklopu poda nalazi se otvor koji je služio kao hladnjak, dok je enterijer činila lijepo izrađena musandera sa banjicom i kahvođak, koji su sa lučno obrađenim prozorima sa drvenim kapcima činili jedinstvenu i izuzetno ugodnu cjelinu. Strop je bio lijepo urađeno šiše od bukovine između čamovih gredica.

Na trijemu objekta nalazio se kameni abdestluk, dok su mu pročelja ukrašena lijepo uklesanom arabeskom.

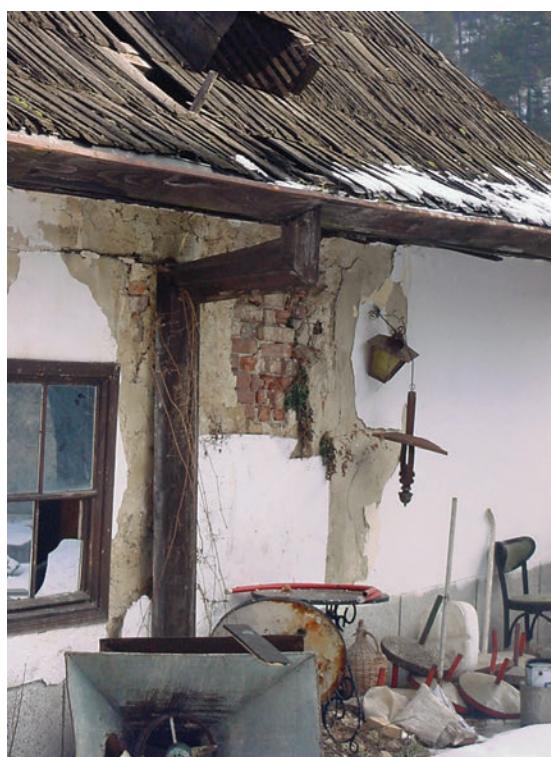
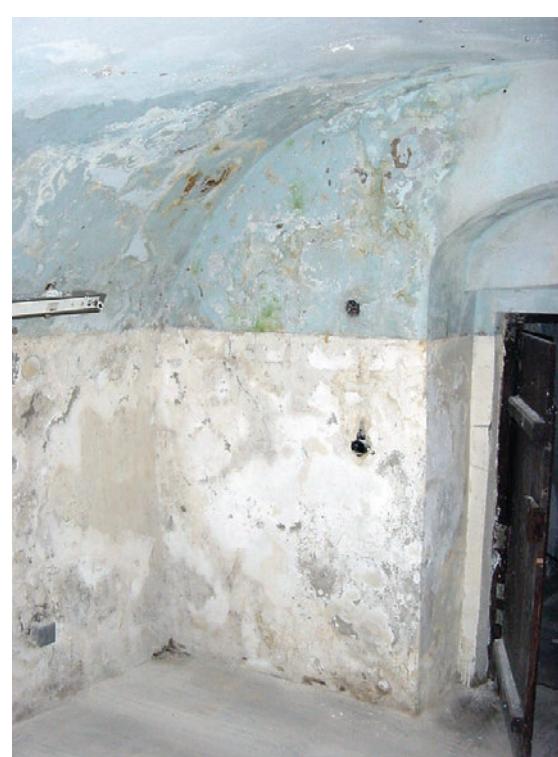
Objekat Omerbegoveve kuće predstavlja tipičan primjer tradicionalne bosanske arhitekture i predstavlja jedan od većih stambenih objekata tog vremena, sa prizemljem građenim od krupno rezanih kamenih blokova, koji nose sprat građen u "bondruk" sistemu sa ispunom urađenom od opeke (u originalu to je vjerovatno sedra), sa dosta malih prozora, ukrašenim ulaznim vratima i strmim četvorovodnim krovom. Krov je, kao i kod ostalih stambenih objekata u Jajcu, pokriven šindrom. Osnova prizemlja je nepravilan pravougaonik dimenzija 11,60 x 7,60 m, dok se na spratu pojavljuje doksat koga pridržavaju kosnici.

Na taj način, na spratu je formiran pravougaonik čije dimenzije iznose 12,22 x 8,93 m. Streha krova iznosi prosječno 75 cm i javlja se cijelom dužinom objekta.

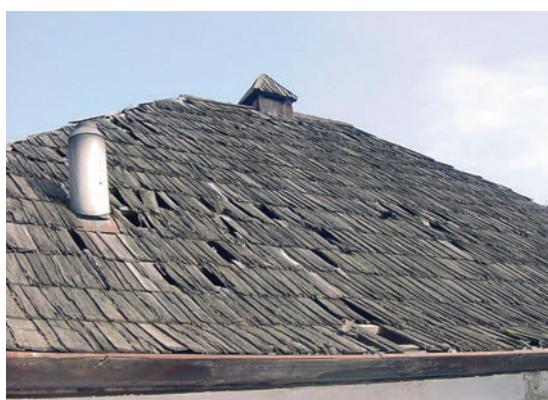
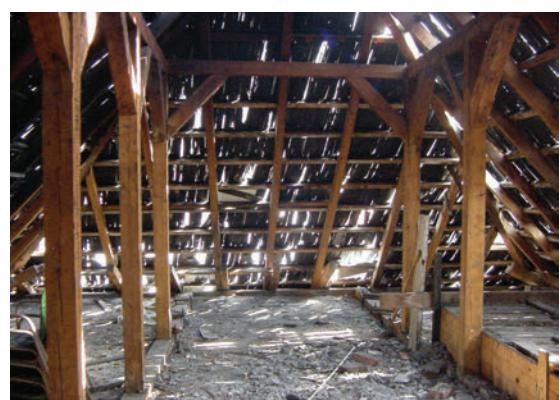
Sa kraja šesdesetih godina prošlog vijeka izvršeni su konzervatorsko-restauratorski radovi na objektu, kada je Omerbegova kuća adaptirana u poslovni objekat ugostiteljskog

tipa. Tom prilikom došlo je do zamjene cjelokupne krovne konstrukcije. Istovremeno je zamijenjena kompletna stolarija – prozori i vrata. Pretpostavka je da je kompletan sprat prezidan bez promjene horizontalnih i vertikalnih dimenzija. Radovi su izvedeni pod nadzorom Zavoda za zaštitu kulturno-historijskog naslijeđa Bosne i Hercegovine.
