**NAŠE
STARINE
XXII**

**Sarajevo
2013.**

FEDERALNO MINISTARSTVO
KULTURE I SPORTA/ŠPORTA
ZAVOD ZA ZAŠTITU SPOMENIKA

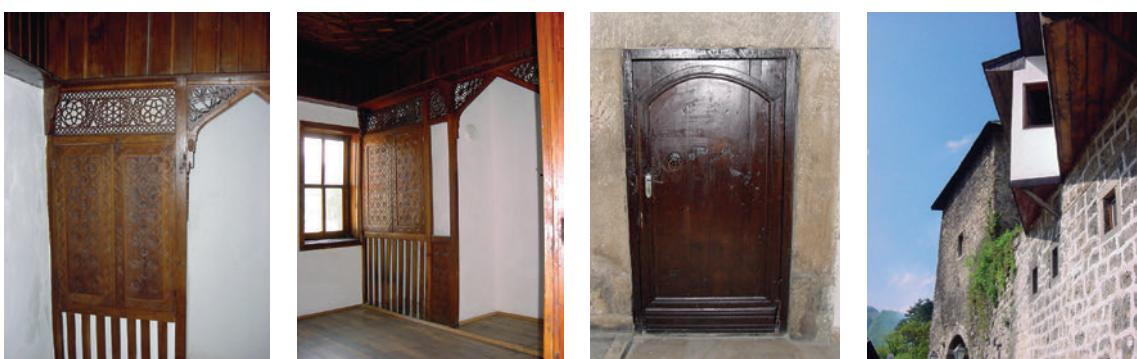
Prozori na objektu su očišćeni, krila popravljena, učvršćena, zaštićena uljanim premazom i ustakljena. Unutrašnja vrata rađena u duborezu, kao i vrata u prizemlju su restaurirana, ubačeni su nedostajući djelovi i zaštićeni premazom od lanenog ulja.

Drveni strop je uslijed prodora vlage na nekoliko mjestu bio oštećen, te su ti dijelovi pažljivo zamijenjeni, na isti način postavljeni, a kompletan strop zaštićen je lanenim uljem koji je toniran. Centralne rozete na stropu nisu bile oštećene u većoj mjeri. Na svakoj je bilo djelimičnih oštećenja, te su restaurirana i zaštićena. Dekoracija enterijera, koja je urađena po uzoru na musanderu, bila je djelimično oštećena. Potpuno je restaurirana. Podovi od daske su velikoj mjeri zamijenjeni, a dijelovi koji su bili u dobrom stanju, zadržani su i zaštićeni.

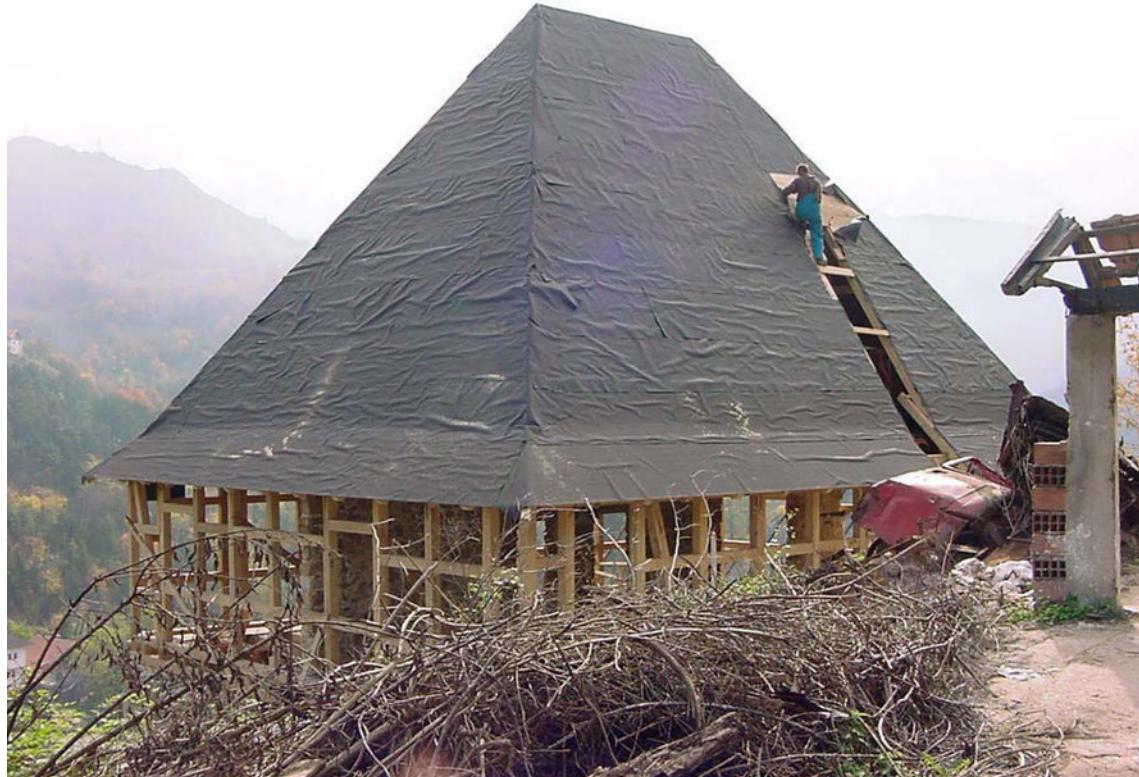
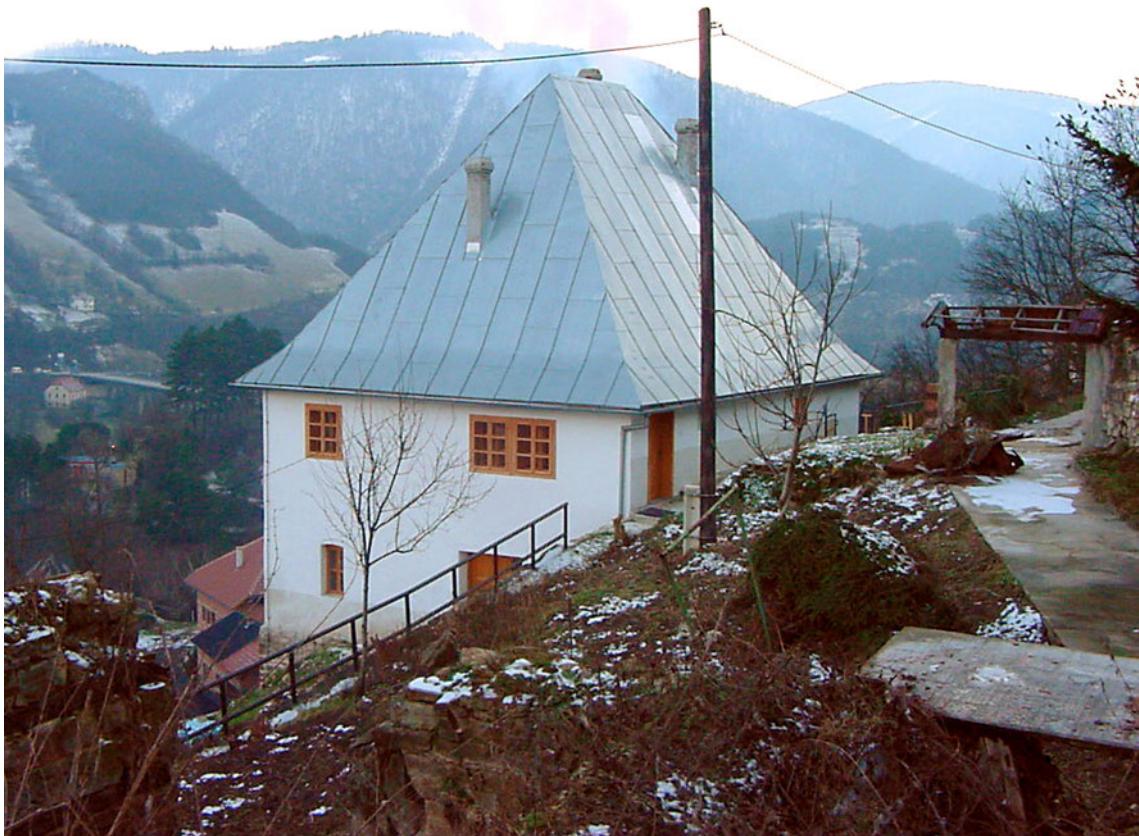
Zidovi sprata su rađeni bondruk sistemom – konstrukcija od drvene građe sa ispunom. Međuspratna konstrukcija je, također, bila izvedena u drvetu.

Svi prozori bili su dvostruki, dvokrilni, izrađeni od drvene građe. Vrata su također bila, drvena. Krov je bio pokriven visokim četverovodnim krovom, koji je bio karakterističan za stambenu arhitekturu Jajca.

Glavna smjernica u izradi projektne dokumentacije rekonstrukcije Dizdareve kuće bila je poboljšanje standarda života u dispoziciji i materijalima. Osnovni parametri bili su zadržavanje konstruktivne sheme i upotreba autentičnih materijala (kameni zid prizemlja, bondruk-sistem, drvena stropna konstrukcija, krovna konstrukcija).

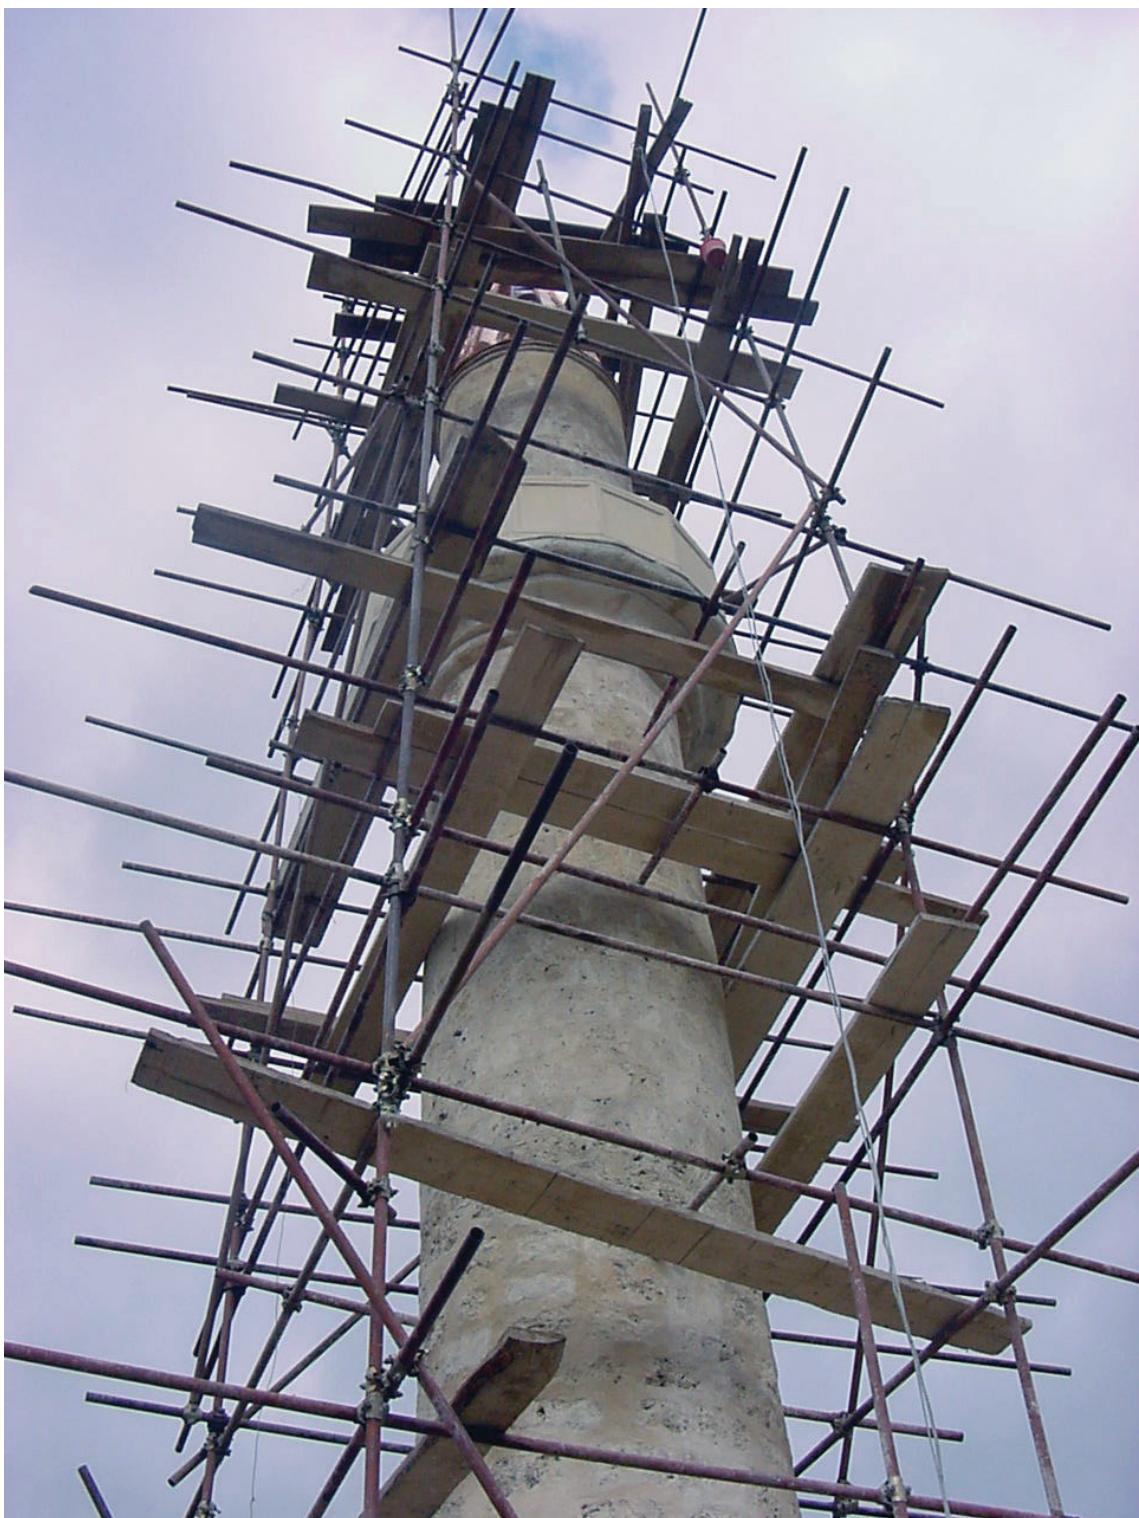
Radovi na rekonstrukciji munare izvedeni su na osnovu projekta rekonstrukcije prema kojem ukupna visina, od nivoa terena do alema, iznosi 18,06 m. Osnovni parametri pri

izradi projektne dokumentacije bili su: vratiti džamiji provobitni, originalni izgled, zadržati konstruktivnu shemu i upotrijebiti prirodne materijale koji su bili korišteni i ranije.

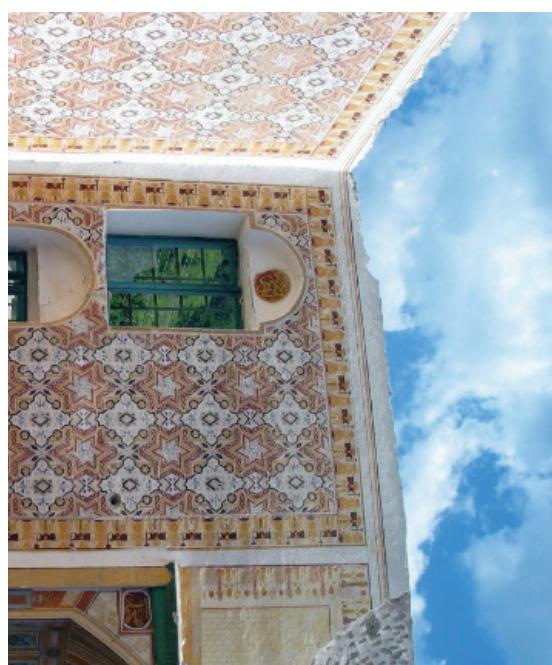
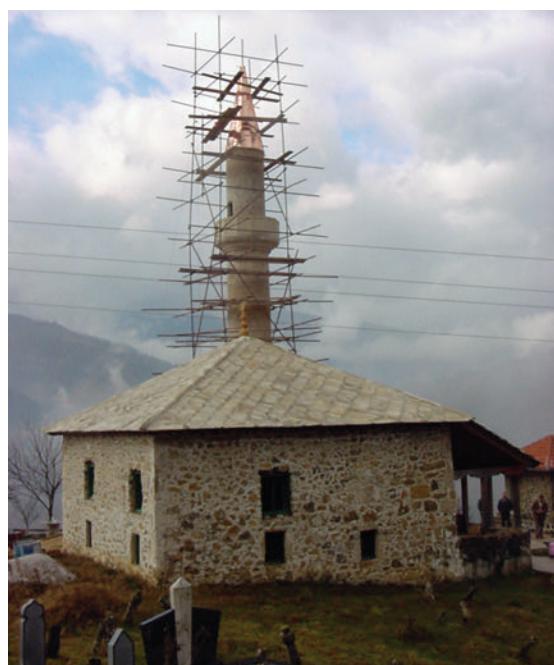
Drvena konstrukcije krova munare izvedena je od zdrave borove građe, I klase. Krov je geometrijska kupa, u osnovi $r = 151$ cm. Visina krova munare $H = 385$ cm. Centralni stub od šerefe do alema je 713 cm, ø12 cm. Kupasti dio munare pokriven je bakarnim limom.

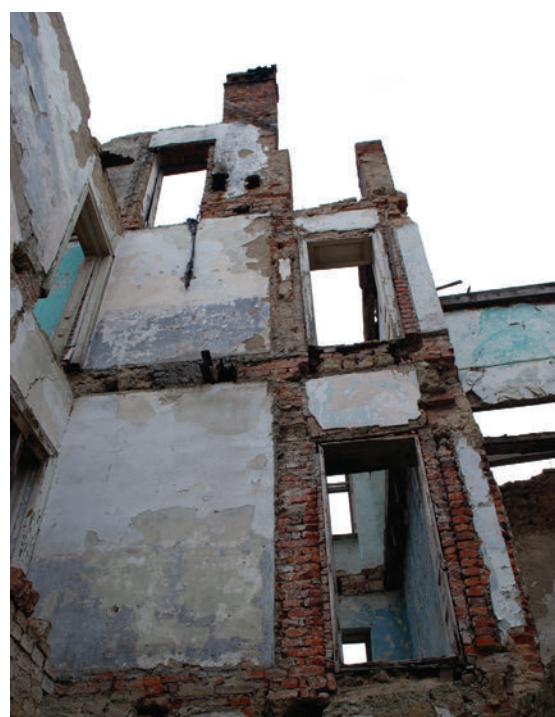
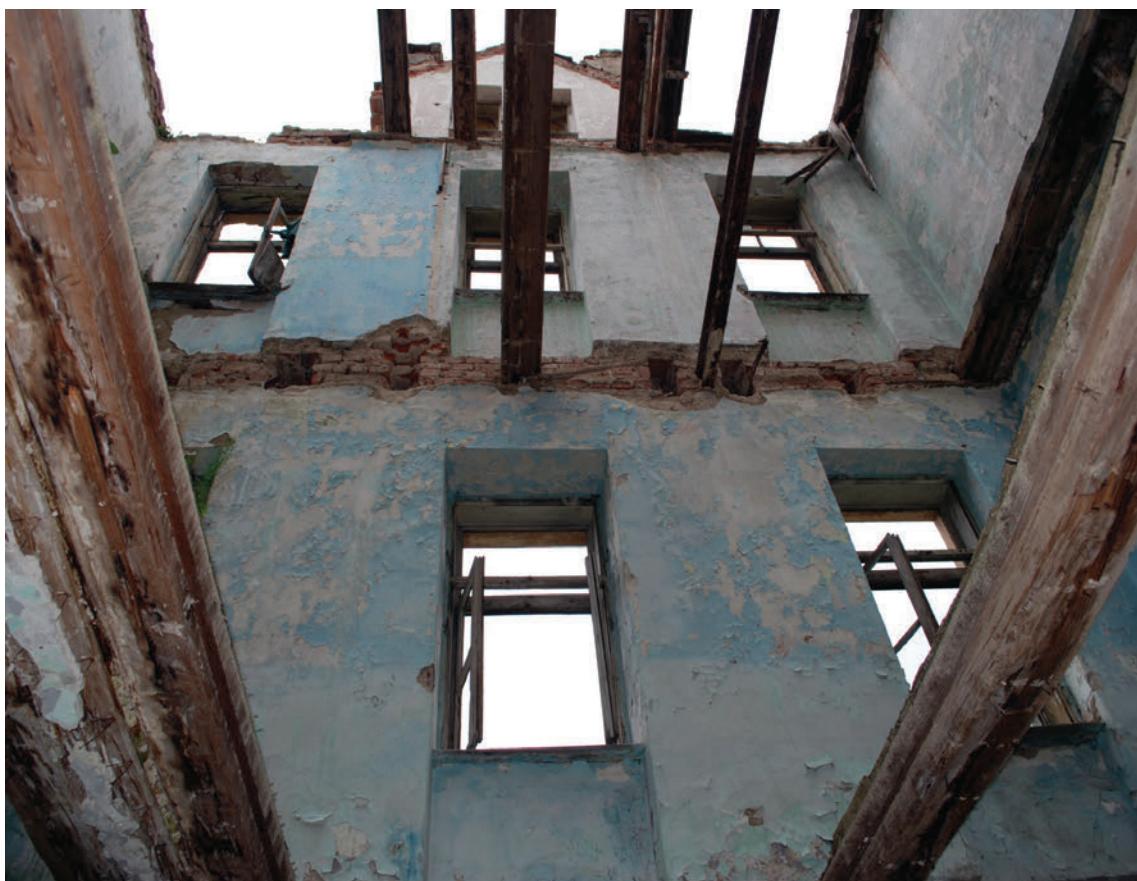
Centralni dio na sjevernoj strani objekta, na mjestu gdje je bilo stepenište, u potpunosti je bio obruušen i nestalo je drveno stepenište.

Stepenište od kamena koje iz suterena vodi u prizemlje je bilo u relativno je dobrom stanju te su se samo početni stepenici označili, pažljivo demontirali, očistiti i ponovo vratili na prvobitno mjesto.

Projektovano je novo drveno, dvokrako stepenište sa zračnim prostorom od hrastovog drveta. Dvokraki dio stepeništa koji vodi od kata na potkrovnu etažu je bez zračnog prostora.

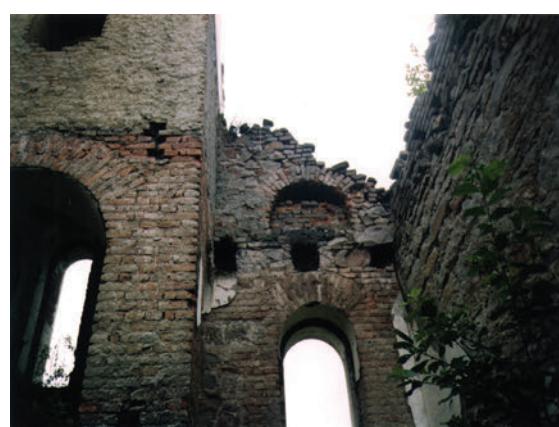
Dijelovi vanjskih zidova bili su u osipanju, jer je vezivo potpuno izgubilo funkciju. Ovo oštećenje bilo je evidentno u visini od 1.2 m od vijenca prema podnožju zida.

Centralni nosivi luk bio je veoma oštećen i izgubio je svoju funkciju, što je u dužem vremenskom periodu moglo uzrokovati i slabljenje konstruktivnog sistema objekta.

Apsidalni dio je bio relativno očuvan, izuzev drvene krovne konstrukcije koju je bilo neophodno u potpunosti rekonstruirati.

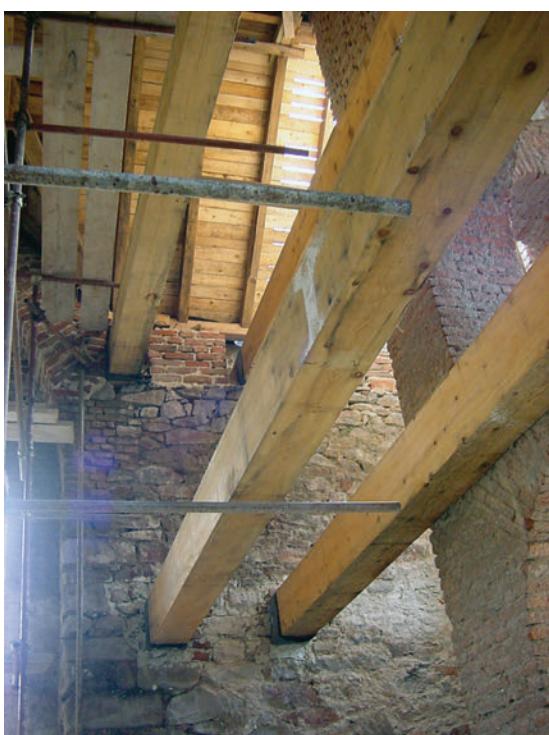
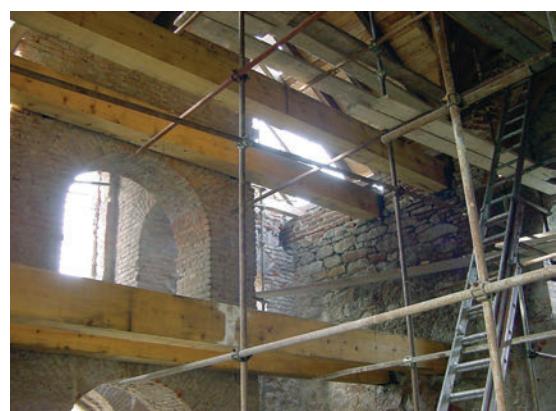
Prilikom zidanja oborušenih lučnih nosača u enterijeru objekta prije zidanja je snimljen oblik luka na zadržanom apsidalnom luku i prema tome je bila izrađena drvena oplata za zidanje bočnih lukova i prezidivanje apsidalnog nosivog luka. Prezidivanje zvonika vršeno je prema već navedenim

principima, pri čemu se vodilo računa o poziciji grede zvona i položaju završne željezne zatege od flaha 0.5x5 cm. Sveželjezo prije ugradnje zaštićeno je pregorenim motornim uljem kao zaštitom od hrđanja.

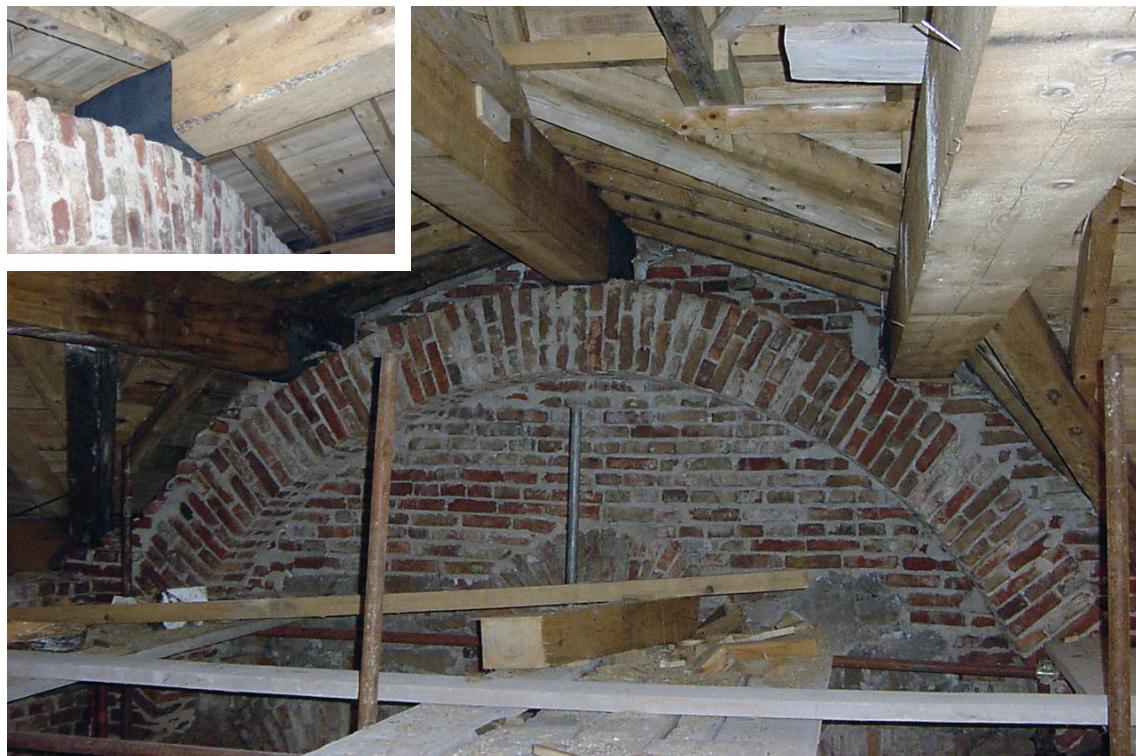
Krovište iznad zvonika je osmovodni prosti krov sa klasičnim tesarskim vezama prema datim nacrtima. Ispod krovne konstrukcije zvonika je konstrukcija za nošenje zvona. Glavna greda koja nosi zvono je izuzetno tvrdo drvo. Projektom je predviđena jako

suha grabova greda. Potrebni metalni okovi su od kovanog željeza kaljenih u ulju.

Pokrov glavnog krova i apside je bakarni lim. Postavljen je na ventilirajući krovni pokov i to tako da je na robove pokucana daska 2.4 cm, na dasku terpapir. Pokrov zvonika je također od bakarnog lima na pokovu od daske 2.4 cm, kao i svi opšavi vijenaca i okapnica, vertikalni i horizontalni oluci, sa standardnim limarskim vezama.

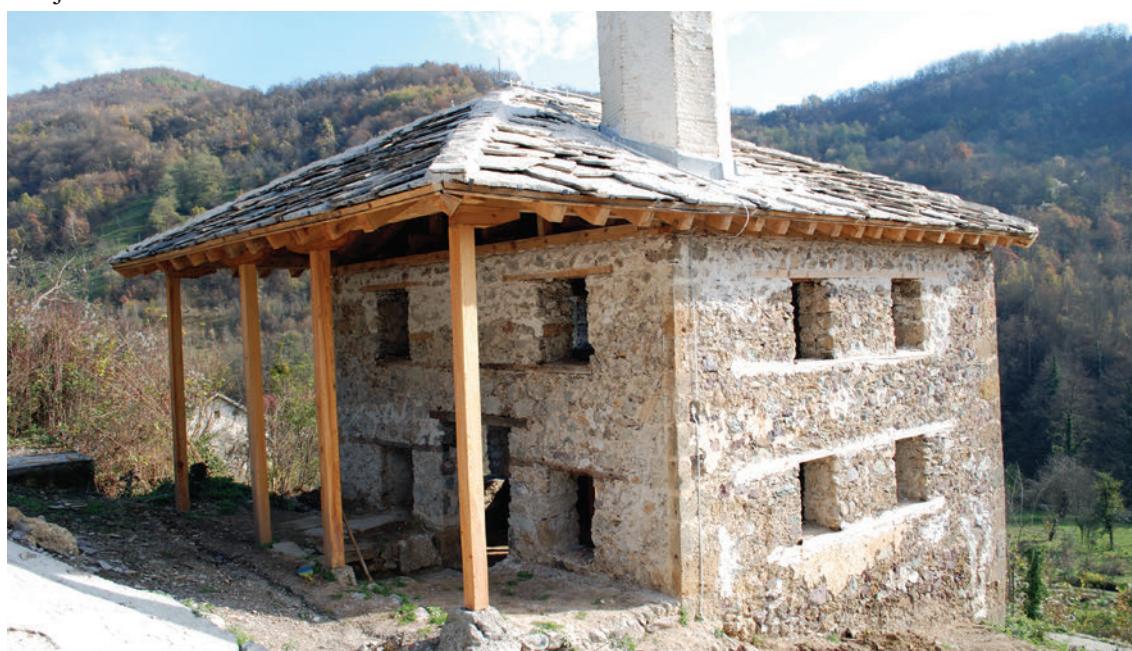
Džamija je zatvorena 30-tih godina prošlog stoljeća, a danas je u prilično lošem i ruševnom stanju.

Džamija pripada tipu džamija sa drvenom munarom i četverovodnim krovom. Kvadratne je osnove dimenzija 9,40 x 6,80 m i trijema koji se nalazi sa sjeverozapadne strane, dim. 240 x 653. Unutrašnji molitveni prostor je približno kvadratne osnove sa dimenzijama: jugozapadni zid 5,80 metara, sjeverozapadni zid 5,42 metara, sjeveroistočni zid 5,80 metara i jugoistočni zid 5,60 metara.

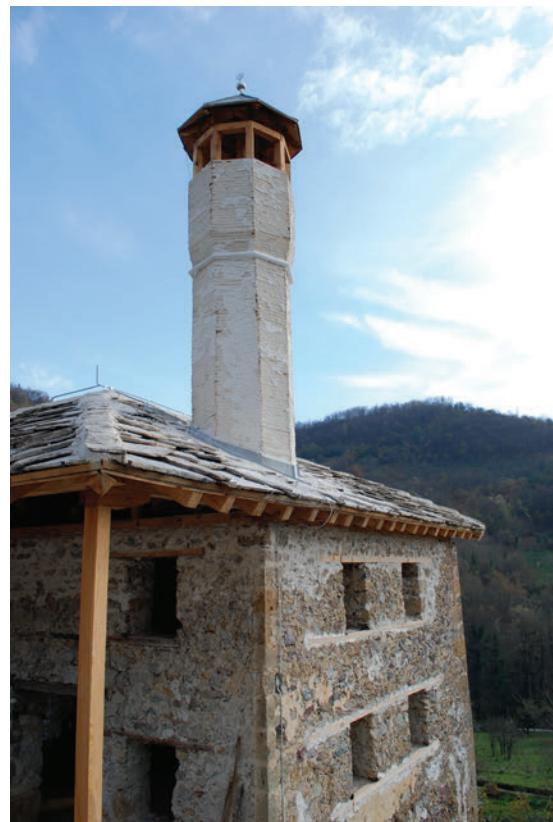
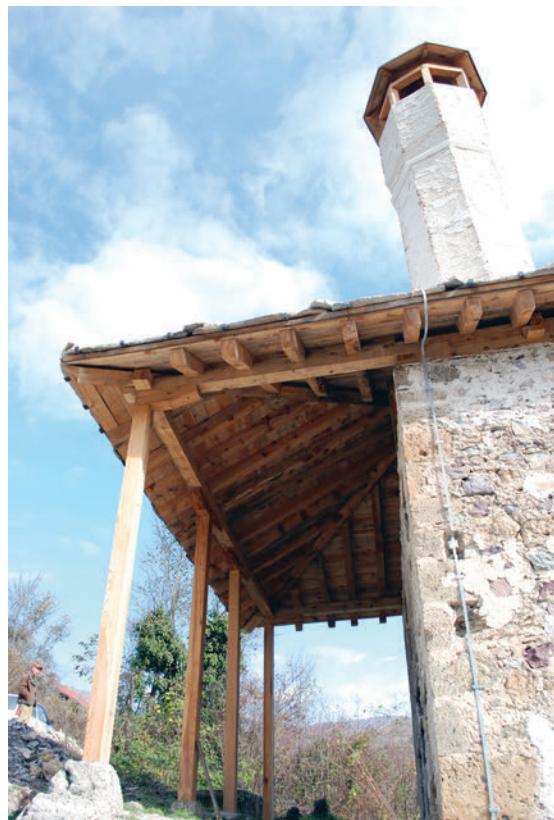
Drveni mahfil je dim. 550 x 228,5 m, a pristup je preko drvenog stepeništa smještenog u sjevernom uglu džamije. Širina stepeništa je 75 cm. Konstrukcija mahfila, koju sačinjavaju

grede dim. 8 x 8 cm, oslanja se na drvenu hatulu i drvenu podvlaku dim. 20 x 18 cm. Cijelom dužinom mahfila položena je niska drvena ograda sa ispunom od kestenovih daski debljine 1,25 cm. Gornja i donja ivica ograde imaju vrlo jednostavnu profilaciju.

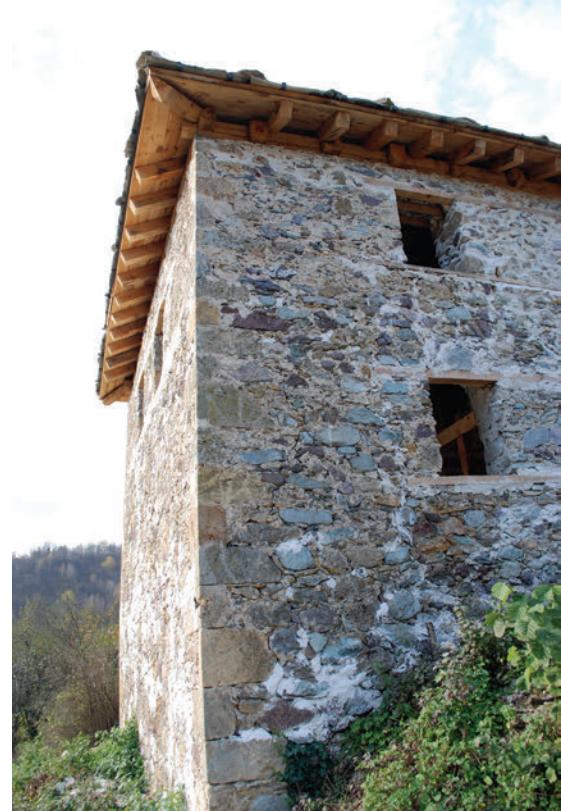
Drvena munara, visine 8,45 m izrađena je u radionici od čamove građe I kategorije, vlažnosti 12%.

Krovna konstrukcija prostog četverovodnog krova izrađena je od hrastove građe I klase, vlažnosti 12%. Građa je prije ugradnje premazana antifungicidima i insekticidima. Krov je pokovan daskom 2.4 cm i pokriven terpapirom. Sve veze su tesarske, prema standardima za ovu vrstu radova. Strop džamije izведен je također od hrastove građe.

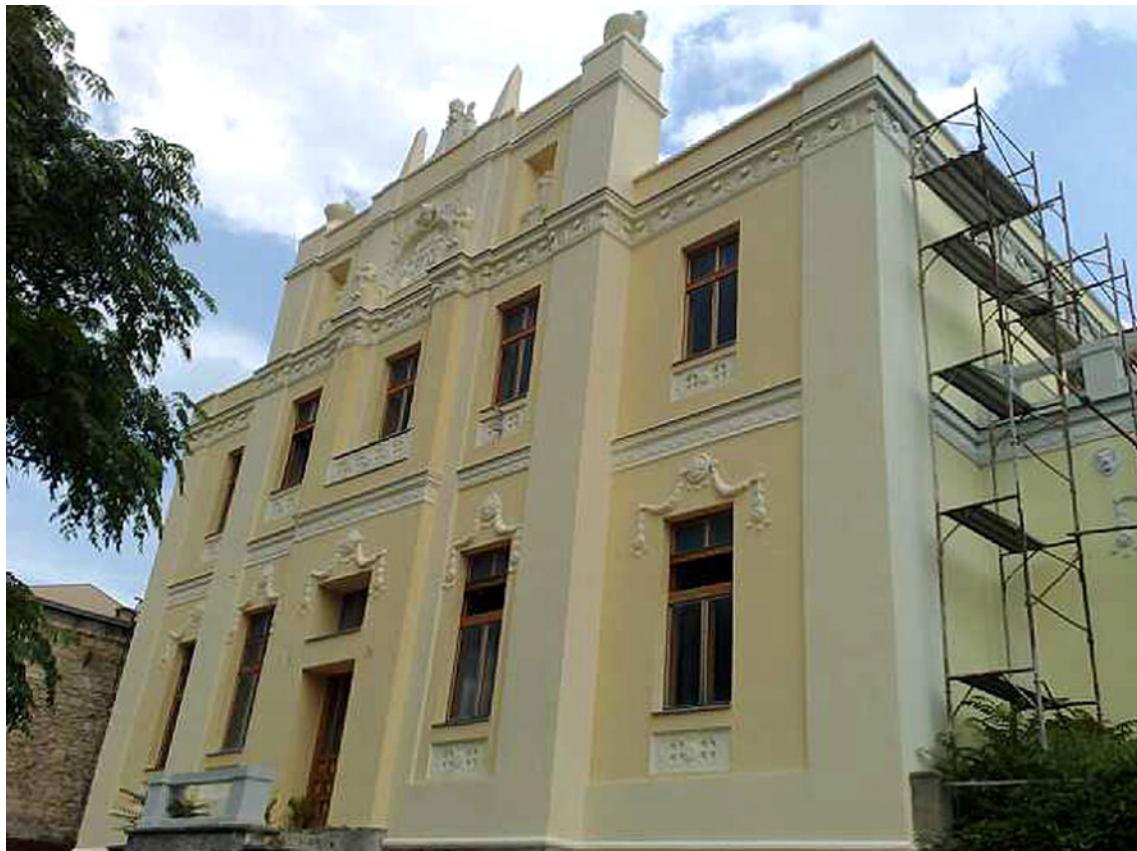
Palata Mitropolije, odnosno Vladičin Dvor, lociran je na istočnoj strani Mostara, na terasastoj poziciji iznad Starog grada, a ispod Saborne crkve. Izgrađen je u austrougarskom periodu, prema projektu arhitekte Karla Parika u periodu između 1904. i 1910. godine. Uslijed ratnih oštećenja došlo je do potpunog urušavanja krovne i međuspratnih konstrukcija objekta Mitropolije. Godine 2004. započeli su radovi na restauraciji i rekonstrukciji a prva faza radova završena je 2005. godine. U 2008. godini izvođeni su radovi na fasadi sa izradom bogate arhitektonske plastike i završnim bojenjem.

Obrada vanjskih zidova objekta vršila se u dva sloja. Prvi, osnovni sloj izведен je preko dobro pripremljene, i prethodno očišćene površine. Također, važno je da površina ima dovoljan stepen hraptavosti da bi se omogućila trajna veza prvog sloja i površine koja se obrađuje.

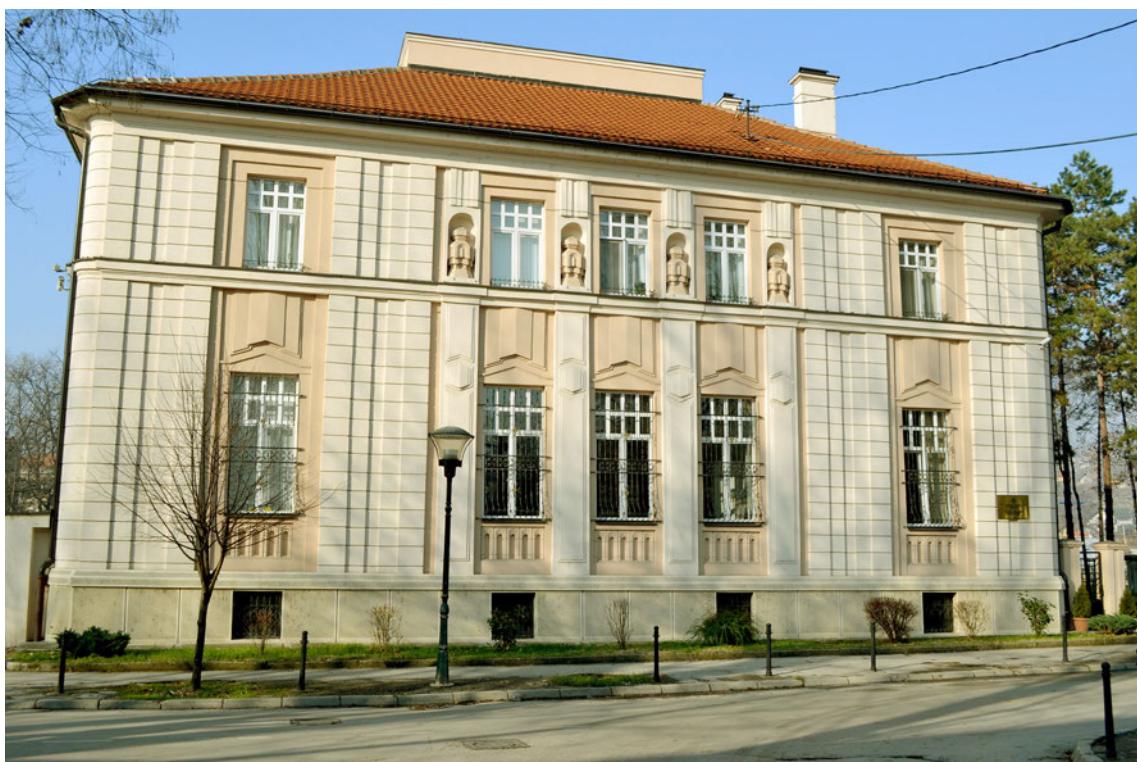
S obzirom na to da je objekat izložen slijeganju i raznim konstruktivnim naprezanjima, na fasadama su bila uočena oštećenja.

Površinski sloj hirofe se briše i propada površinska čvrstoća uslijed djelovanja atmosferilija. Fasada je djelomično otpala, djelomično je potpućena. Promjena boje na fasadi (šarena) upućuje na prisustvo soli u podlozi. Također, postoje djelomična oštećenja od gelera.

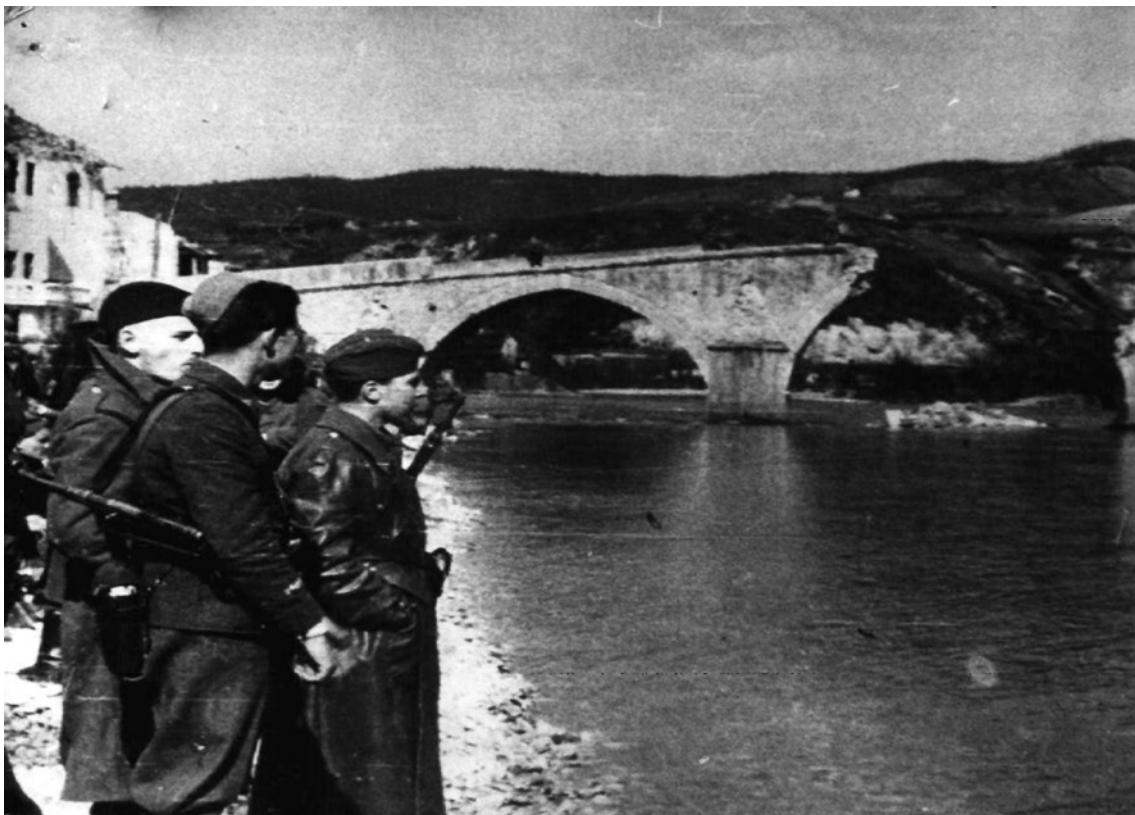
U martu 1945. godine, prilikom povlačenja njemačke vojske, eksplozivom su razoreni svodovi mosta i ostali su samo stubovi. Preko kamenih stubova starog kamenog mosta uskoro zatim postavljena je privremena drvena konstrukcija za potrebe pješačkog prometa. Godine 1946. napravljen je novi betonski most, nešto niže od kamenog koji danas služi kao osnovni objekat za saobraćaj preko rijeke. Koncem 1961. godine postala je aktuelna restauracija konjičke čuprije, no nažalost, umjesto takvog zahvata, koji bi ovom gradu vratio ono što je tri stotine godina predstavljalo njegov simbol, preko arhitektonskih ostataka stare čuprije provizorna drvena konstrukcija zamijenjena je betonskom. U momentu rušenja konjička čuprija bila je najsačuvaniji turski most u Bosni i Hercegovini, i uz to jedan od najljepših.

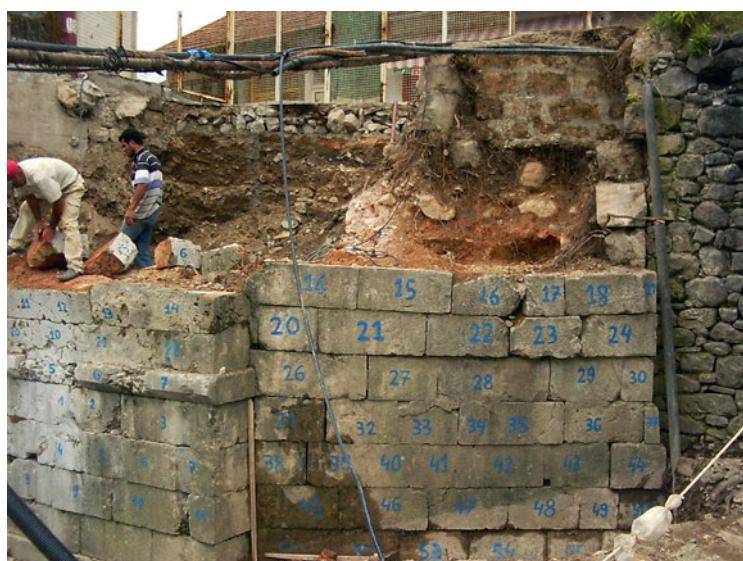
Kako je u Konjicu ostao aktivan samo jedan jako frekventan most, početkom septembra urađen je privremeni montažni pješački most preko kamenih stopa čime se omogućio kraći i sigurniji prelazak pješaka, posebno školske

omladine iz starog dijela Konjica na drugu obalu. Ta konstrukcijanje ugrozila, niti usporila radove na mostu u ovoj fazi. Nakon izvršenih priprema na samom gradilištu, izrade oplate, počelo je zidanje prvih lukova sa lijeve obale Neretve. Izvođenje radova povjereno je firmi "Er-Bu" (Turska). Zavod za zaštitu spomenika vrši konzervatorski nadzor nad radovima, (L. Abdijević, R. Stergar), dok je općina Konjic izabrala svakodnevni stručni nadzor nad izvođenjem radova koji u svom sastavu ima stručnjake iz oblasti mostogradnje, geologije-geomehanike i arhitekture. Za pripremu kamena na kamenolomu angažirano je preduzeće "Kara-drvo" d.o.o. iz Fojnice čiji su iskusni majstori vršili izbor, vađenje kamenih blokova i vršili grubu pripremu blokova za transport na gradilište. Najveći problemi pojavili su se upravo u izboru kvalitetnih blokova sedre za izradu lukova mosta.

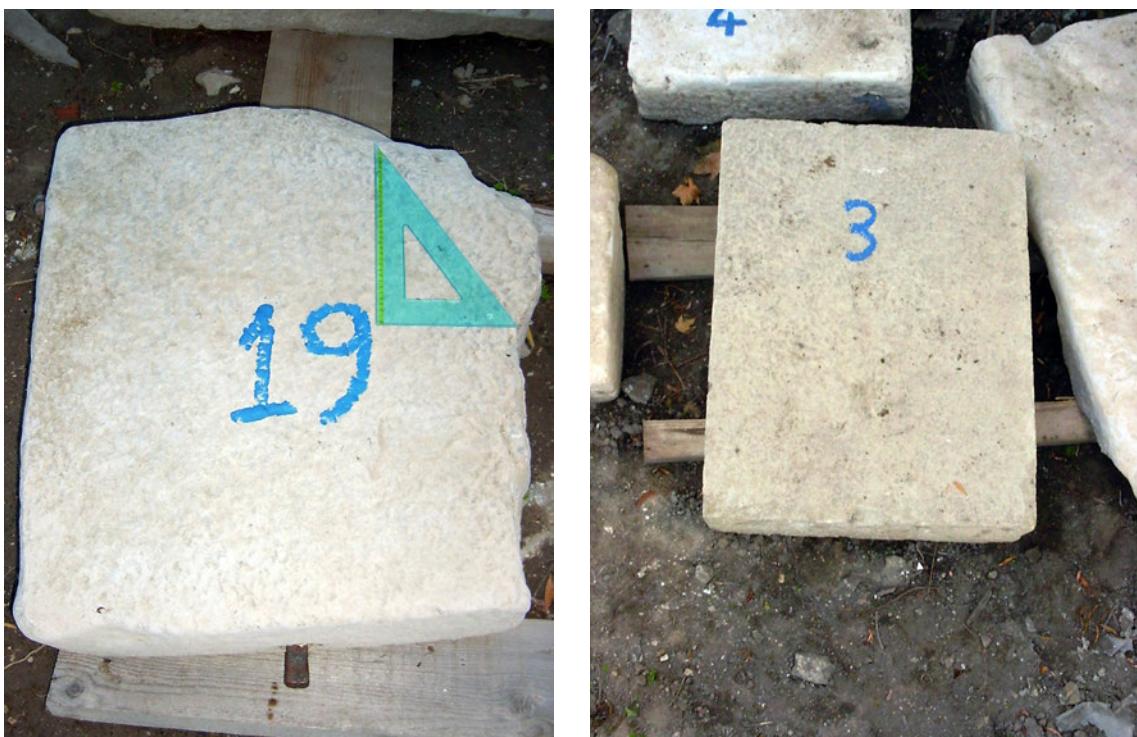
Kamen izvađen iz Neretve

klamfama zaljevenim olovom. Hodna površina mosta kaldrrmisana je sa kamenom polaganim u klasičnu podlogu mostova tog vremena. U ogradu mosta ugrađeno je nekoliko originalnih kamenih blokova pronađenih u Neretvi prilikom istražnih i pripremnih radova. Najvišu kotu mosta naglašava isklesani tarih na kamenoj ploči. Radovi na mostu ne predstavljaju samo obnovu objekta već i rekonstrukciju tehnologije i graditeljskog umijeća starih majstora. U Staru čupriju ugrađeno je oko 2500 rukom obrađenih kamenih blokova, više od 20 tona olova i preko 10 tona kovanih željeznih klamfi.

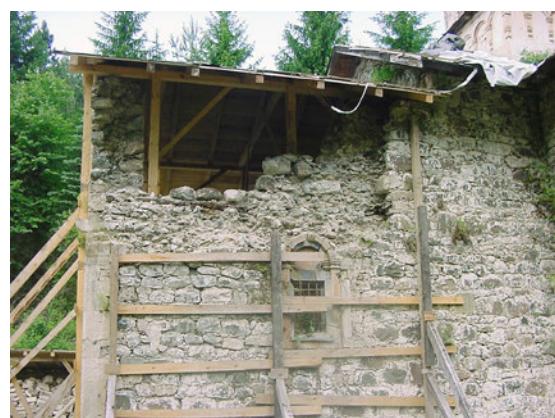
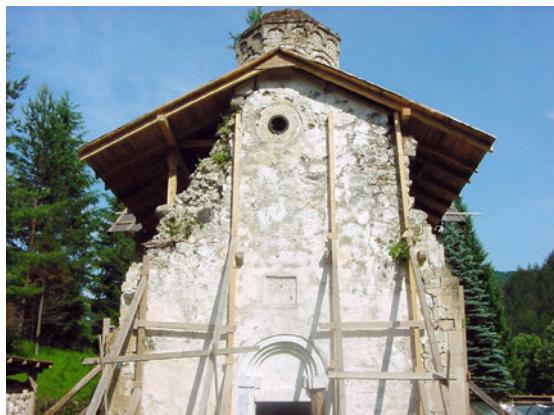
je restauracija što objekat crkve nije izdržao. Izložen djelovanju atmosferilija, vlage, snijega i leda, privremeni pokrivač je vrlo brzo popustio i izgubio svoju svrhu. Kao posljedica tih utjecaja dolazi do promjena na svodu priplate koja mijenja svoj geometrijski oblik potpomognuta činjenicom da su hatule, postojeći drveni serklaži od hrastove grede, istrulile i djelimično nestale i da su već odavno izgubile svoju ulogu. To je prouzrokovalo poremećaj ravnoteže prenošenja unutrašnjih sila u poprečnom presjeku svoda što je u konačnici dovelo do potpunog urušavanja svoda i rušenja zidova priplate. Nakon tog događaja intezivirali su se naporci za obezbjeđivanje potrebnih sredstava za sprečavanje dalje destrukcije i preventivnu zaštitu sad već obrušenog objekta crkve.

Krajem 2005. godine počeli su radovi na privremenoj zaštiti objekta manastirske crkve Sv. Trojice koja je obuhvatala radove na raščišćavanju obrušenog materijala, njegovo slaganje i sortiranje na za to izrađenoj nastrešnici, privremenopodupiranju nestabilnih zidova priplate, izradu drvene konstrukcije za privremeno pokrivanje objekta sa letvisanom hidroizolacijom kao pokrivačem. Zbog loših vremenskih uslova, snijega i veoma niskih temperatura radovi su vrlo često bili prekidani. U cilju hitne zaštite otvorene strukture zidane konstrukcije i sprečavanje daljnog utjecaja vlage i mraza na kupolu, odustalo se od projektovane drvene konstrukcije zbog kratkih intervala u kojima je bio moguć rad na kupoli. Odlučili smo se za jednostavniju varijantu sa parapropusnom izolacijskom folijom velike čvrstoće kojom je kupola pokrivena i učvršćena za tambur kupole.

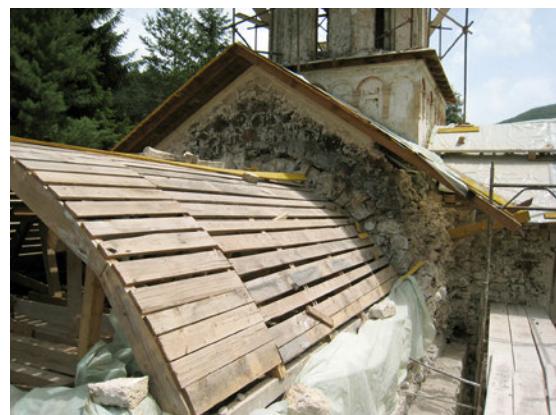
gubitak stabilnosti što je posljedica uklanjanja naliježućih rogova krova kao ukrute vrha zida u okomitom smislu i urušavanja zidova kao oslonaca na horizontalna opterećenja zida. Geodetskim snimanje potvrđen je otklon portalnog zida po vertikali u pravcu zapada i iznosio je 8,0 cm na visini 4,55 cm od kote tla ($1,7^\circ$). Nosivi bočni zidovi priprate, izvedeni kao vrlo masivni zidovi, glavni su oslonci bačvastom svodu debljine 30 cm, gotovo polukružnog presjeka (raspona 4,85 m, strijele

1,55 m, nagiba tangente u bazi presjeka svoda 60°) koji trpi samo vlastito opterećenje. Prijem horizontalne reakcije u peti svoda obezbijeden je masivnim zidom, koji je na koti 4,90 m bio stabilizovan drvenom hatulom. Usljed stalnog vlaženja i isušivanja, drvena hatula je u potpunosti istrula, a nastale pukotine u gornjoj polovini bočnih zidova, kao i pojавa horizontalnih reakcija i zatežućih napona u peti svoda, dovele su do destabilizacije svoda, njegovog potpunog rušenja i gubitkom hatule destabiliziranja dijela bočnih zidova. Oba bočna zida doživjela su otklon po vertikali i to u pravcu zapada, na desnoj strani iznosio je 5,0 cm na visini 4,55 cm od kote tla ($1,1^\circ$) i na lijevu stranu iznosi je 8,0 cm na visini 4,55 cm od kote tla ($1,7^\circ$). Potpuno istrula hatula bočnog zida priprate fizički je bila vezana za hatulu nosivog zida centralnog dijela crkve, kao i hatulu portalnog zida. Urušavanje bočnih dijelova portalnog zida nastalo je kao posljedica gubitka oslonaca u bočnim zidovima, kao i destabilizacijom usljed gubitka hatule. S obzirom na to na činjenicu da je objekat duže vrijeme bio izložen utjecajima atmosferilija, koje štetno djeluju na strukturu kamenog zida u krečnom malteru, tesmanjenu trajnost

Sa bočnih zidova priprate, lijevo od portala od kote +2,50 i desno od portala do kote +3,40, demontirali smo dijelove postojećih kamenih zidova i formirali podlogu – visinski fundament – za novi kameni zid koji je bilo potrebno nanovo ozidati. Podloga na postojećem kamenom zidu koji je stabiliziran formirala se kaskadno. Kaskade su se radile na svakih 60–100 cm horizontalno i vertikalno na svakih 60,0 – 80,0 cm. Novi zid zidao se sa istim materijalom, upotrebljavajući i obrušeni postojeći kamen. Postojeći kamen koji se ponovo upotrijebio za zidanje bio je markiran, očišćen i deponovan na suho mjesto ispod privremeno izvedene nadstrešnice uz crkvu. Novi kamen koji se upotrijebio za zidanje u potpunosti odgovara postojećem po svojim fizičko-mehaničkim i petrografskim osobinama, i atestirana mu je otpornost na mraz. Način zidanja, vezovi i geometrija zida odgovara sačuvanom zidu.

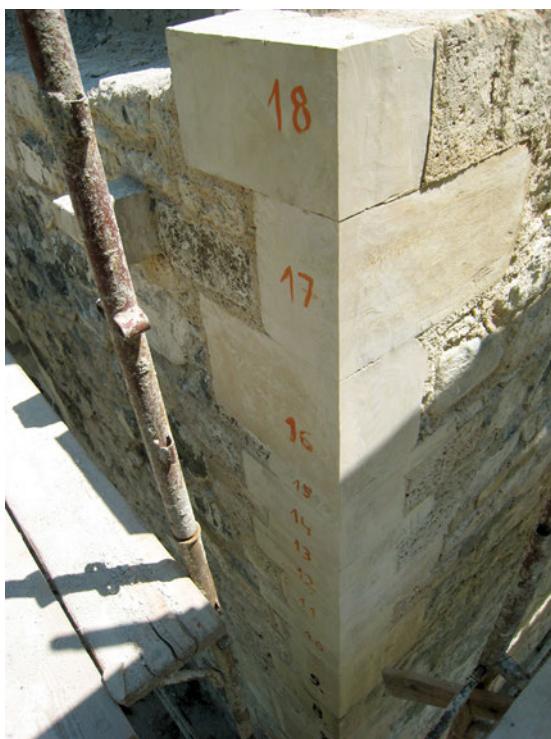
Lučno presvedeni prozor koji se u potpunosti obrušio i prelomio na desetine dijelova, na tlu je sastavljen, te mu je uzet otisak i izvršena sva potrebna mjerena, te je isklesan u novom kamenu. Na drugoj strani priprate lučno presvedni prozor koji je od kote terena na 2,70 m bilo je predviđeno u što većoj mjeri sačuvati sačuvati u identičnom stanju. Međutim kameni

okvir je bio potpuno isprepletan vidljivim pukotinama i mikro pukotinama. Uzet je otisak profilacija i kameni okvir je isklesan u novim kamenim blokovima.

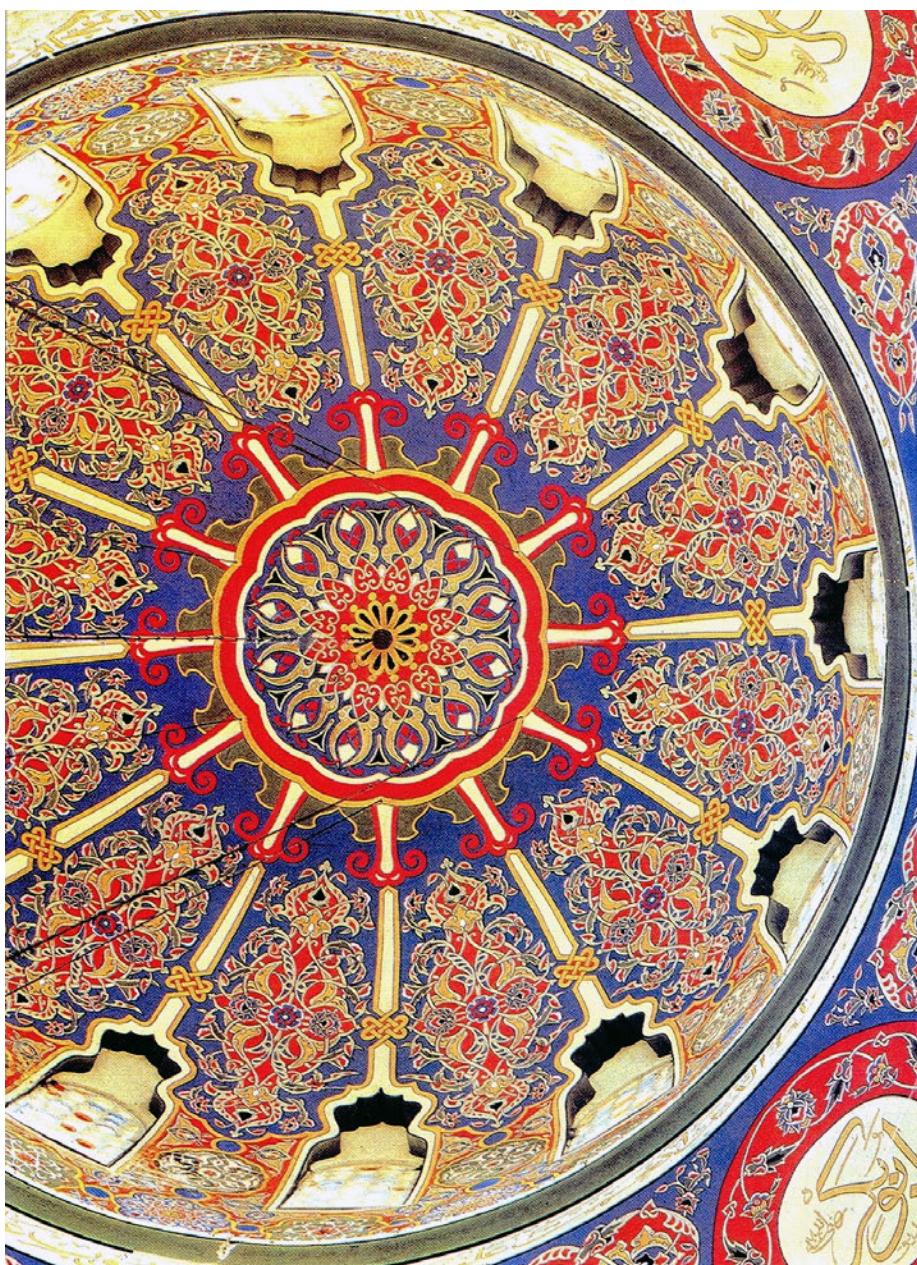
Sl. 1. Izgled kupole sa pandantifima Ferhad-pašine džamije nakon restauratorsko-konzervatorskih radova iz perioda 1972. –75. godine

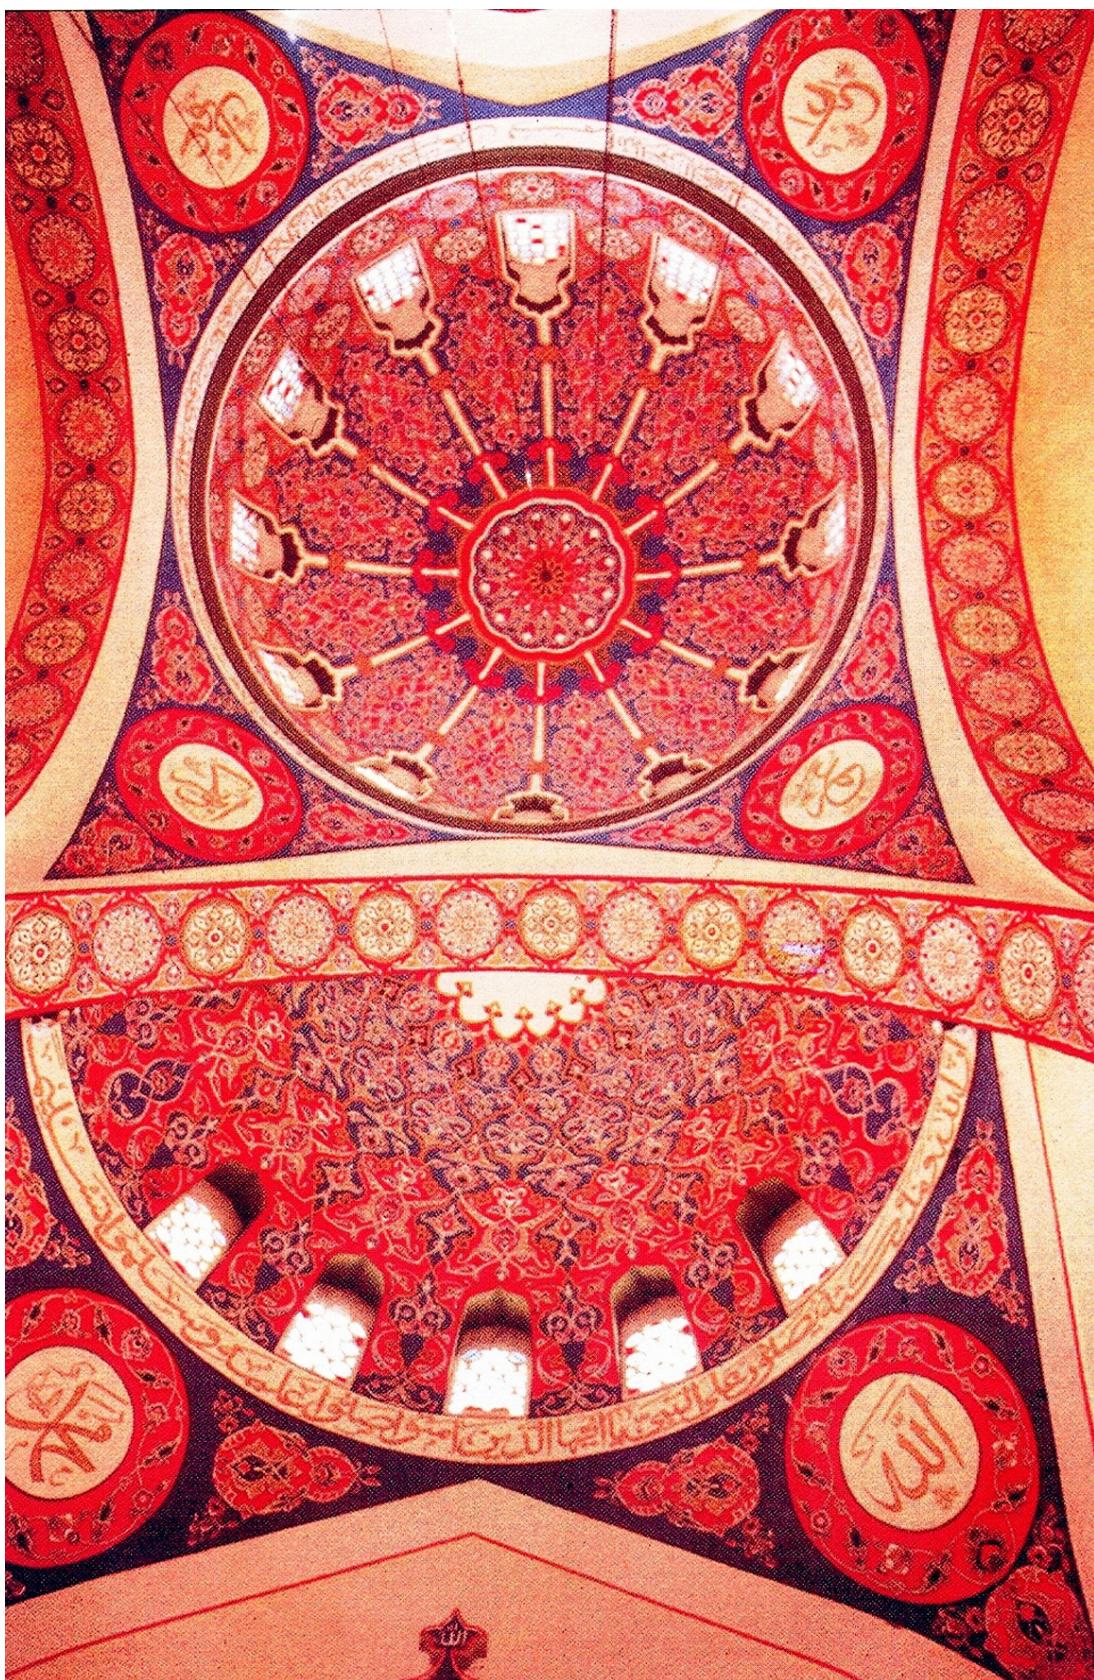
Sl. 2. Izgled kupole sa pandantifima Ferhad-pašine džamije nakon restauratorsko-konzervatorskih radova iz perioda 1972.–75. godine
