**NAŠE
STARINE
XXII**

**Sarajevo
2013.**

FEDERALNO MINISTARSTVO
KULTURE I SPORTA/ŠPORTA
ZAVOD ZA ZAŠTITU SPOMENIKA

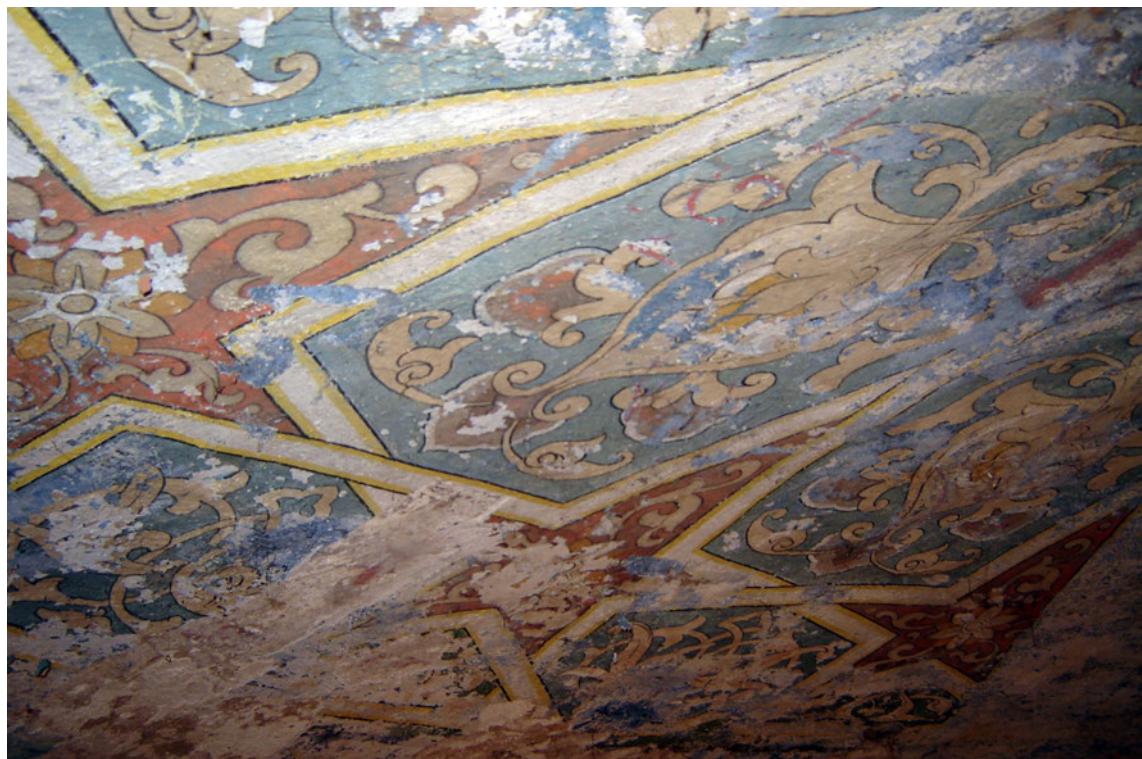
Sl. 1. Kupola

Ovi elementi dekoracije negdje su relativno uspješno ukomponirani sa floralnim motivima kao što je slučaj na poziciji tjemena kupole (sl.1.). Međutim, motivi koji se najčešće javljaju u vidu bordura, manje ili više vješto ukomponovane, ipak se doimaju strano. Zapravo, bordure koje predstavljaju sastavni dio slikarskog koncepta ovog bojenog sloja veoma su netipične za ambijente kao što je džamija. Ovu vrstu dekora nalazimo u enterijerima sakralne kao i profane arhitekture zapadnoevropskog tipa i oni, zapravo, predstavljaju elemente dekoracije koji su

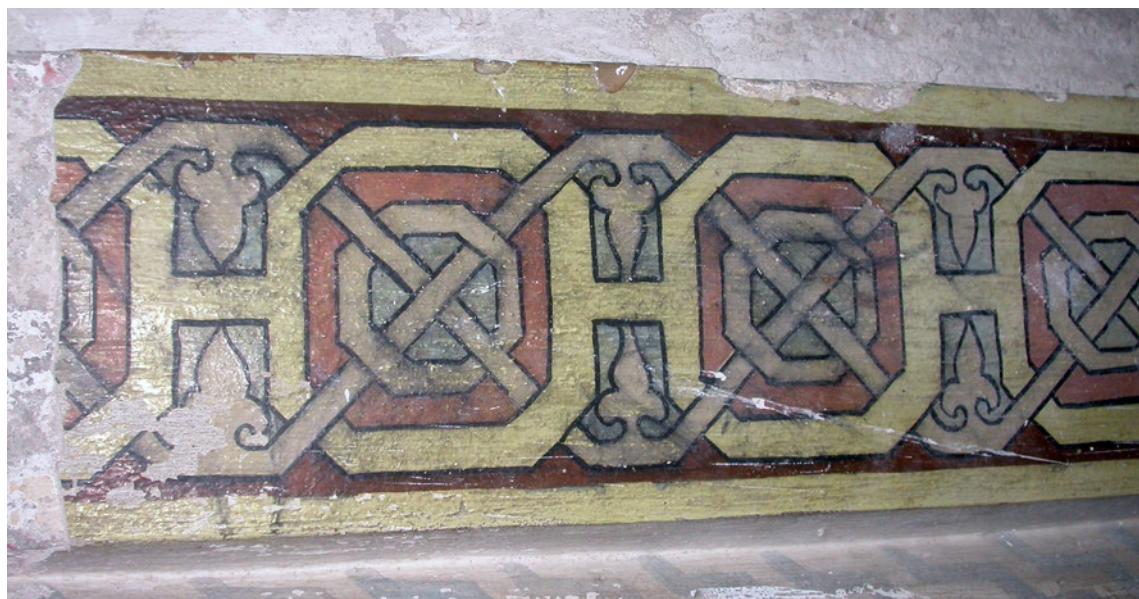
Sl. 2. Elementi dekoracije – bordura

strani tradicionalnim formama islamske umjetnosti (sl.2.). budući da se po svom karakteru bitno razlikuju od ‘geometrijskog pletera’ koji je karakterističan, kao segmenta islamske umjetnosti dekoracije klasičnog perioda (sl.2.).

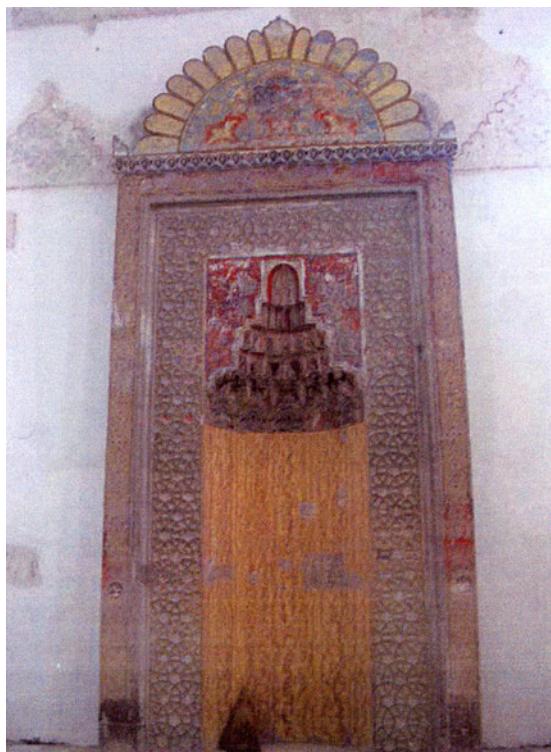
Sl. 12. Mihrab

Na poseban način je interesantna kruna mihraba (sl.12.) koja je evidentno dograđena u ovom periodu što se prije svega vidi po vrsti materijala od kojeg je izrađena. Naime, kruna je izrađena od kamena krečnjaka sa primjesom pješčara dok je tijelo mihraba, kao i mahfil i minber, izgrađeno od kamena pješčara. U prilog ovoj tvrdnji ide i činjenica da ispod ovog slikanog sloja nisu nađeni ostaci prethodnih slojeva.

Ipak, kada je riječ o kruni mihraba, najuočljivije su stilske razlike forme krune u odnosu na tijelo mihraba. Ovaj mihrab predstavlja reprezentativan primjer klasičnog osmanskog stila čija se kruna nikada ne završava u obliku paunovog repa, kakav primjer imamo u Kuršumliji džamiji.

Postoji, međutim, unutrašnja logika kojom se, očigledno, vodio autor ovog projekta. Ovdje mislimo na evidentnu sličnost između originalnih kamenih ukrasa portala u vidu tzv. "cakni" okrenutih prema dolje (sl.13.) i istih takvih "cakni" koje su na kruni mihraba okrenute u suprotnom smjeru, tako da izgledaju kao paunov rep. Ovo, međutim, puno ne pomaže u cijelokupnom dojmu koji imamo kada se nalazimo u enterijeru džamije, budući da kruna odudara ne samo od tijela mihraba nego također djeluje strano u cijelokupnom ambijentu džamije.

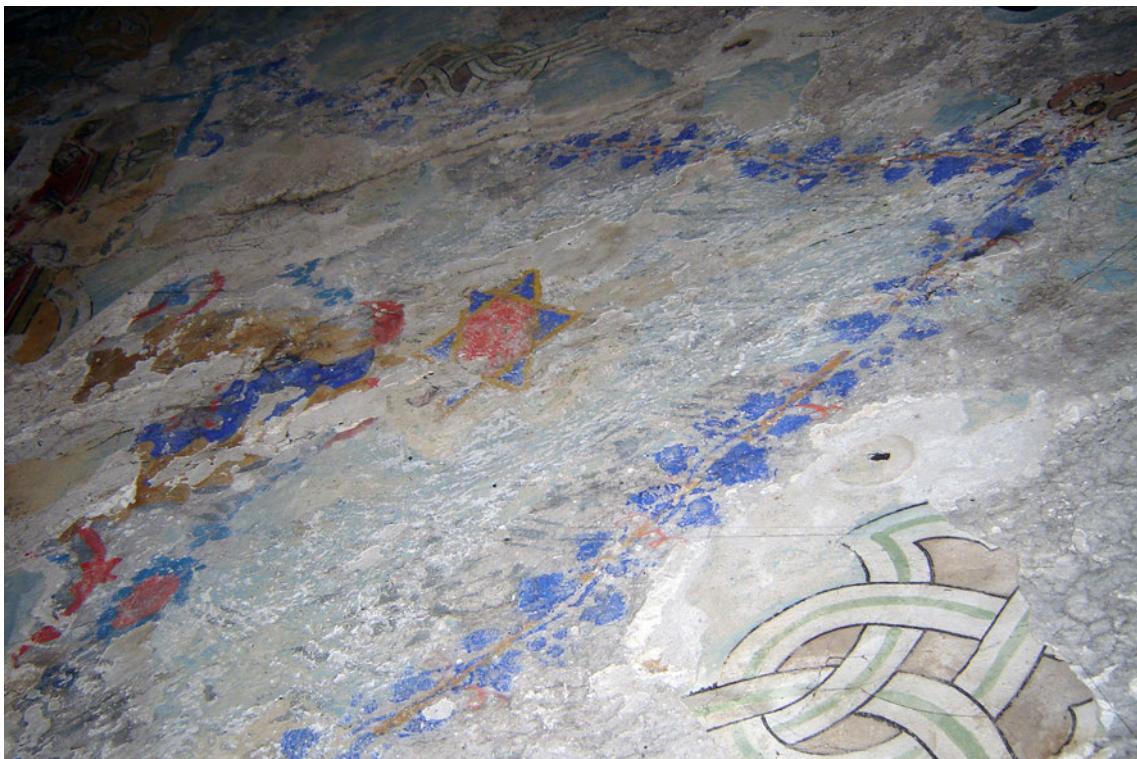
Sl. 17. Dekoracija sfere kupole

Također su veoma vrijedne slikane realizacije motiva ruže na pozicijama tambura te prepleti loze sa listovima koje su ukomponirane sa motivom zvijezde na pozicijama sfere kupole. (sl.17.)

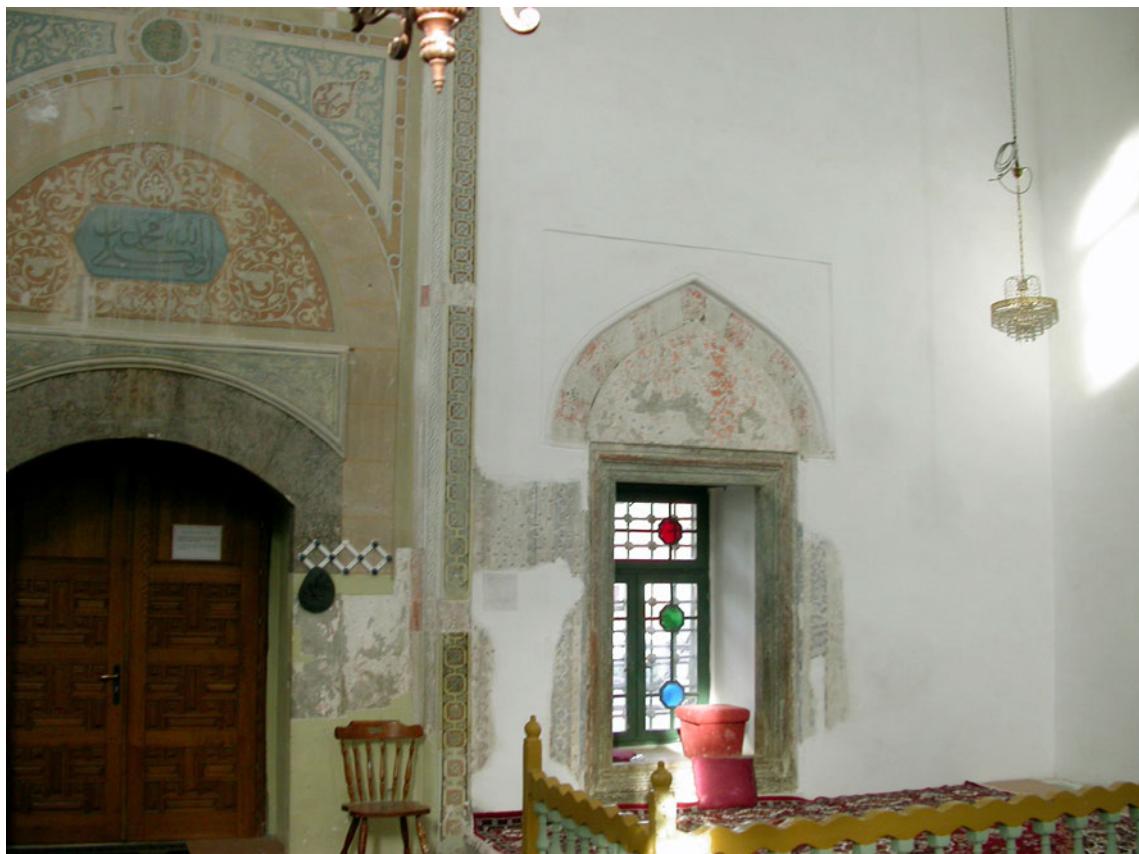
Sl. 23. Luneta iznad prozora lijevo od portala

Ove dekoracije predstavljaju dosta složene kompozicije koje čine floralni motivi u prepletu (listovi i različiti cvjetovi, te motiv ruže koji dominira) u pretežno crvenoj boji, te plavoj i svijetlosivoj koja je u funkciji podlage. Evidentirana je i crna konturna boja koja uokviruje ove dekoracije u maniru klasične arabeske.

Ova kompozicija na pozicijama lunete iznad prozora posebno je oživljena dekoracijama na pozicijama prelomljenog luka koji uokviruje lunetu naizmjenično bojenim plohamama u narandžastoj i svijetlosivoj boji. (sl.23.)

Za razliku od iznenađujuće jednostavnih dekoracija u tjemenu kupole, te na različitim pozicijama u trijemu džamije, ove dekoracije doimaju se bogato i razigrano. Zapravo, možemo slobodno reći da predstavljaju najuspjelije slikarske sekvence u cijelokupnom dekoru drugog slikanog sloja što duguje daleko više kompozicionim rješenjima, naglašenoj dinamici linijskih prepleta i manje kolorističkoj obradi koja je prilično oskudna.

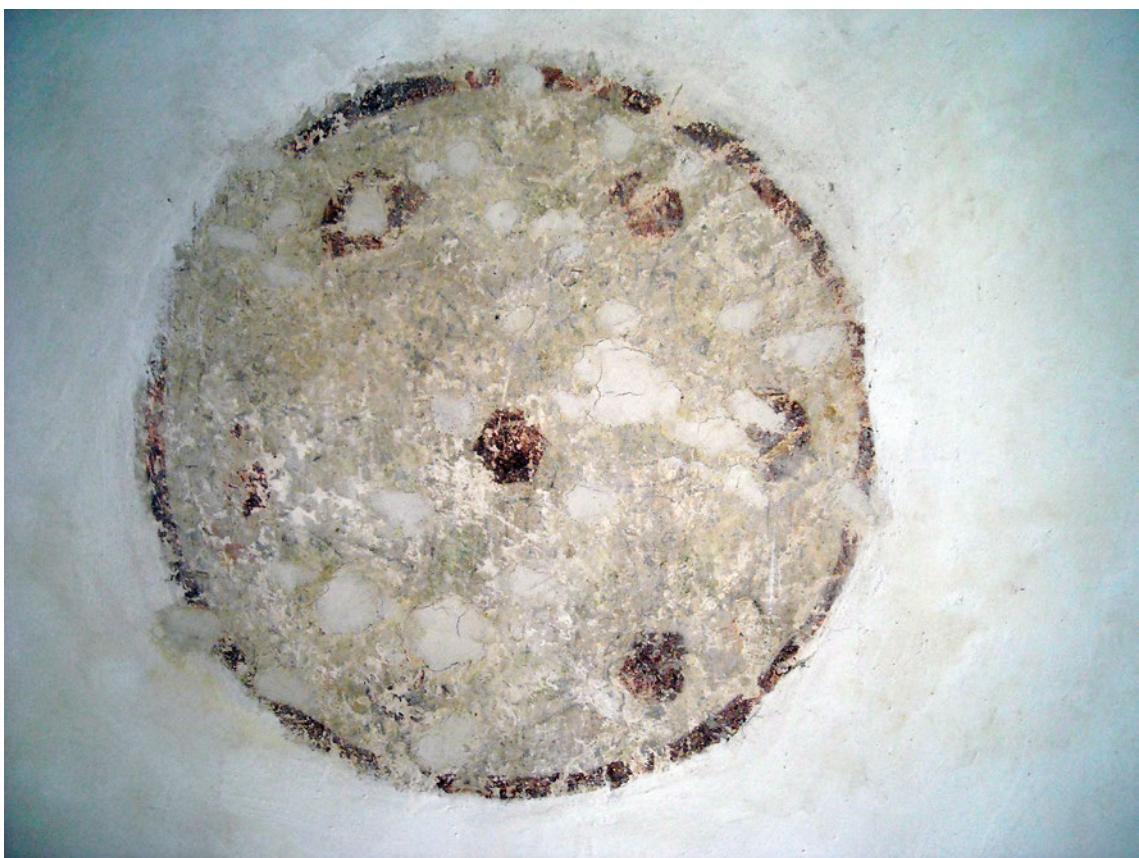
Sl. 25. Rozeta sa slobodnim zidnim površinama

Na pozicijama slobodnih zidnih površina, na sjevernom zidu pronađeni su fragmenti rozete čije su slikane dekoracije teško čitljive. Ipak, na osnovu pronađenih fragmenata kompozicije kao i na osnovu ostataka crvene plave i crne boje, može se sa sigurnošću prepostaviti da su i ove površine dekorisane na sličan način kao i veoma uspjele slikarske sekvence koje zahvataju površine lunete iznad prozora donjeg i gornjeg nivoa kao i pozicije u sfernim uglovima. (sl.25.)

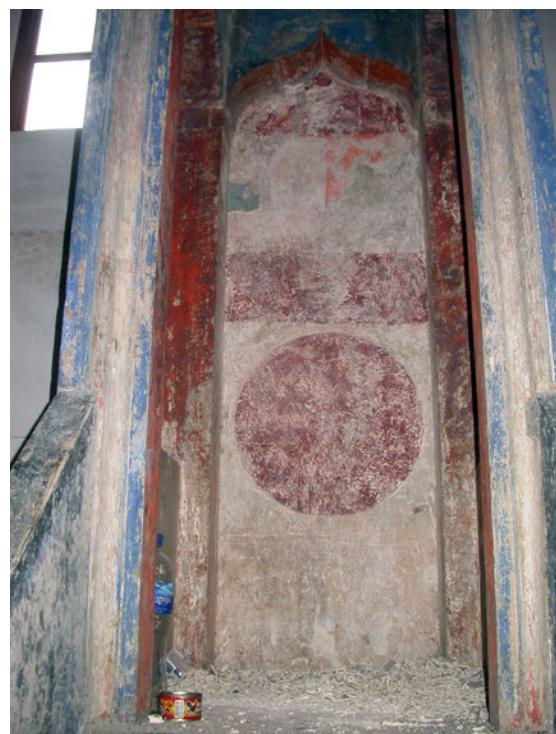
Sl. 26. Otkrivene bojene površine
unutrašnje strane mimbera

pokazali su da je situacija nešto drugčija kad su u pitanju slikane dekoracije na površinama mimbera. Naime, na pozicijama gornjeg dijela unutrašnje strane mimbera, ispod piramidalne kupe, pronađene su dekoracije u vidu bojenih polja u obliku kruga, te pravougaone površine koja se završava u vidu saracenskog luka. Ove površine bojene su samo tamnocrvenom bojom, a vjerovatno su na sebi nosile neku vrstu dekoracije na šta ukazuju samo mali fragmenti boje koji su pronađeni na spoljašnjoj strani mimbera koja je okrenuta prema mihrabu. Ove dekoracije su otklonjene da bi se sljedeći sloj (III bojeni sloj) bolje vezao za podlogu što znači da su ove bojene površine, vjerovatno, bile u lošem stanju. (sl.26.)

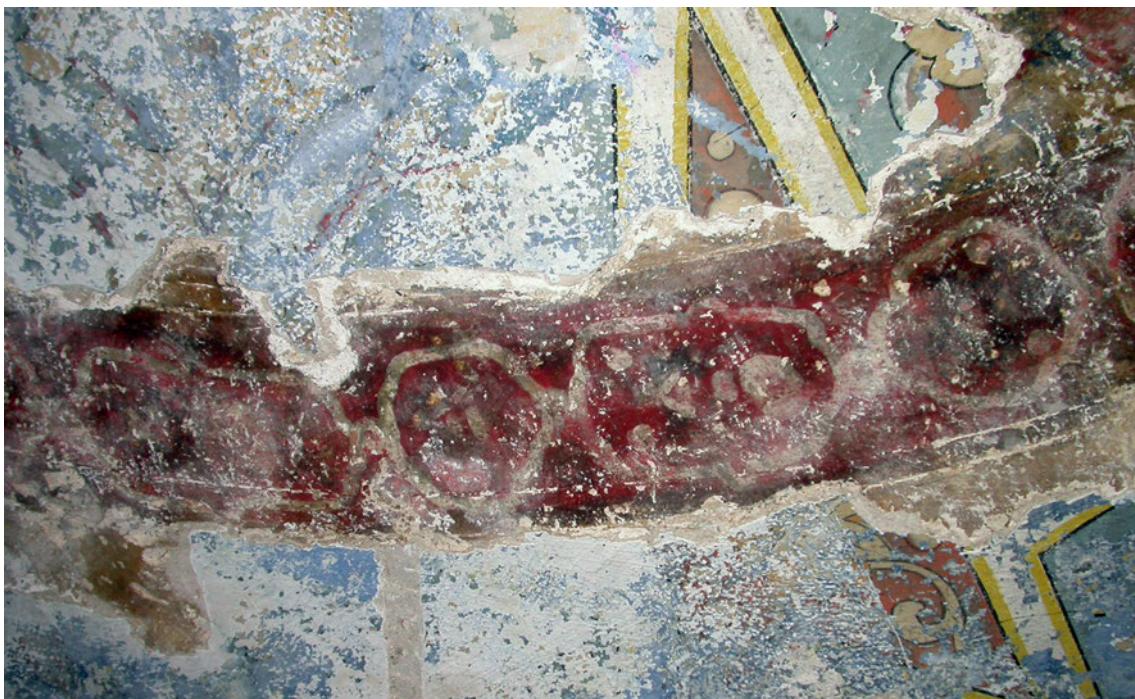
Sl. 28. Elementi dekoracije u tjemenu kupole (2)

Već prilikom sondažnih istraživanja otkriveni su ostaci primarnog sloja na pozicijama tjemena kupole. (sl.28.) Prvobitno su pronađeni

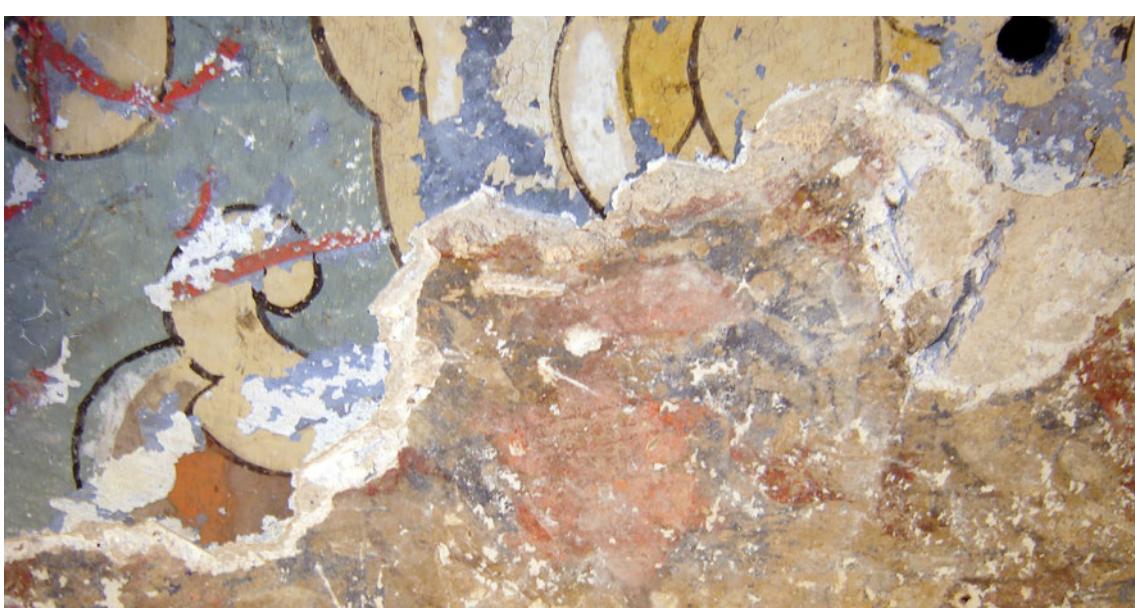
Sl. 29. Pronađeni fragmenti cvijetnih stilizacija

dijelovi dekoracije koji predstavljaju motiv popoljka ruže kao dio rozete u tjemenu kupole. Radi se o stilizacijama izvedenim u maniru dekorativnog osmanskog slikarstva ovoga perioda. (sl. 29.) Veće rezultate nije dala ni faza otkrivačkih radova s tim da su ipak definirani neki osnovni elementi dekoracija na ovim površinama. Naime, na osnovu otkrivenih

fragmenata ovih dekoracija utvrđeno je da je rozeta kupole primarnog sloja bila nešto veća od prethodne, ali i bogatije ukrašena u odnosu na rozetu prethodnog sloja, koja je za razliku od prethodne dekorisana geometrijskim motivima koji su po karakteru netipični za tradicionalnu geometrijsku dekoraciju i uz to veoma male umjetničke vrijednosti. Također su otkriveni fragmenti dekoracija oboda rozete primarnog sloja koji su predstavljali friz sa stiliziranim motivom pupoljka ljiljana u dvostrukom nizu. Da se radi o primarnom sloju ukazuje i način nanošenja maltera koji je postavljen direktno na nosač, sedru. Također je utvrđeno da je ovaj malter bio izložen visokim temperaturama, vjerovatno uslijed požara, na šta ukazuje kompaktnost strukture ovoga maltera kao i njegova tamnija boja.

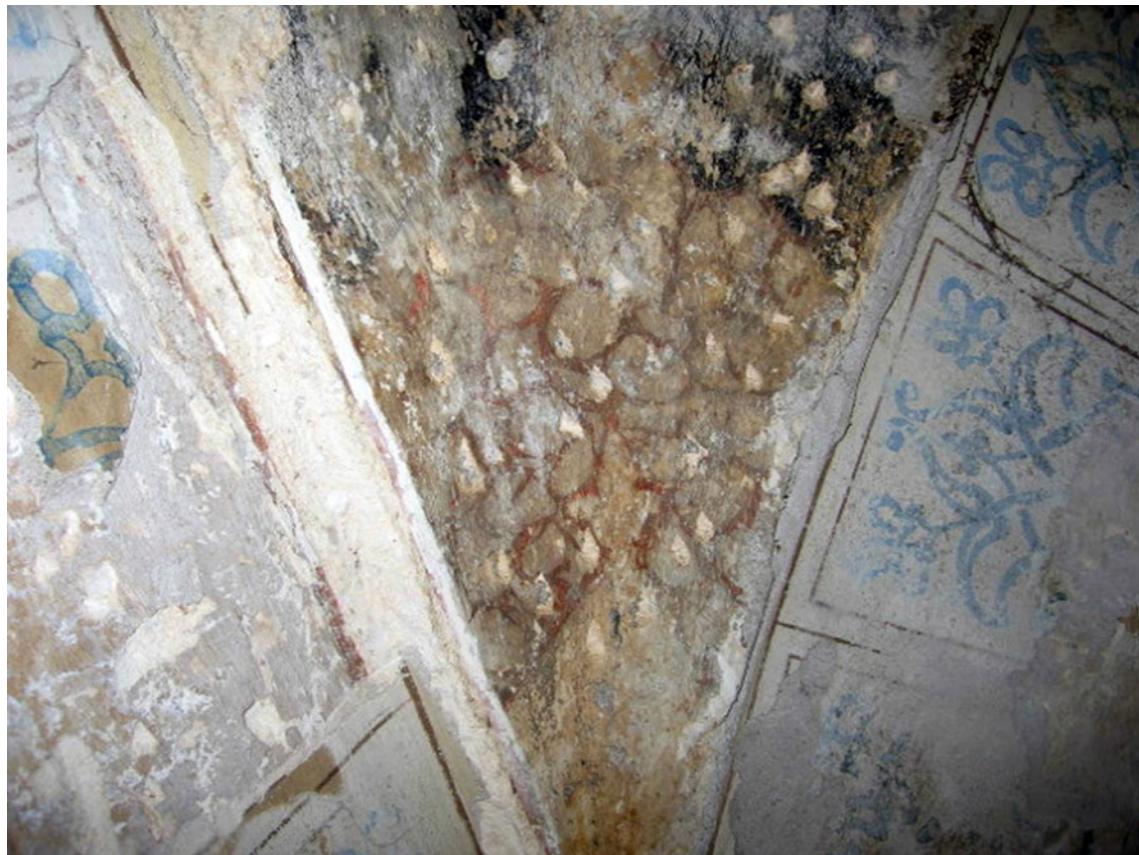
Sl. 30. Tragovi dekoracije sfernih uglova

Veoma je problematična pretpostavka da ovom bojenom sloju pripadaju i dijelovi dekoracija na pozicijama donjeg dijela sfernih uglova. (sl.30.) Naime, ove dekoracije koje su izvedene u vidu

imitacije ukrasnog kamena veoma su netipične za klasičnu osmansku dekorativnu umjetnost. Radi se o imitaciji "kamenih blokova" koje nisu rađene šablonski već su izvedene ručno na način imitacije strukture kamena u svijetlosivoj, crvenoj i crnoj boji. Ovo se također odnosi i na dijelove dekoracija koji su pronađeni u procesu otkrivačkih radova na pozicijama oko prozorskih otvora, a posebno u uglovima oko prozorske lunete koje su veoma loše očuvani. I ove detalje je moguće identificirati kao imitaciju ukrasnog kamena u crvenoj, svijetlosivoj i bijeloj boji. Dakle, budući da ovakav način dekorisanja nije karakterističan za klasičnu osmansku umjetnost niti korespondira sa temeljnim načelima islamske umjetnosti, to je prepostavka da se radi o lokalnim intervencijama novijeg perioda, vjerovatnija. Pozicije zidnih površina u kaloti koje zauzimaju površine zida iznad mahvila u zoni minareta predstavljaju najviše oštećene djelove zidnih površina u enterijeru džamije. Oštećenja su bila do te mjere izražena da su se malterni i bojeni slojevi sami odvajali od podloge. Tako su se već prilikom sondažnih istraživanja

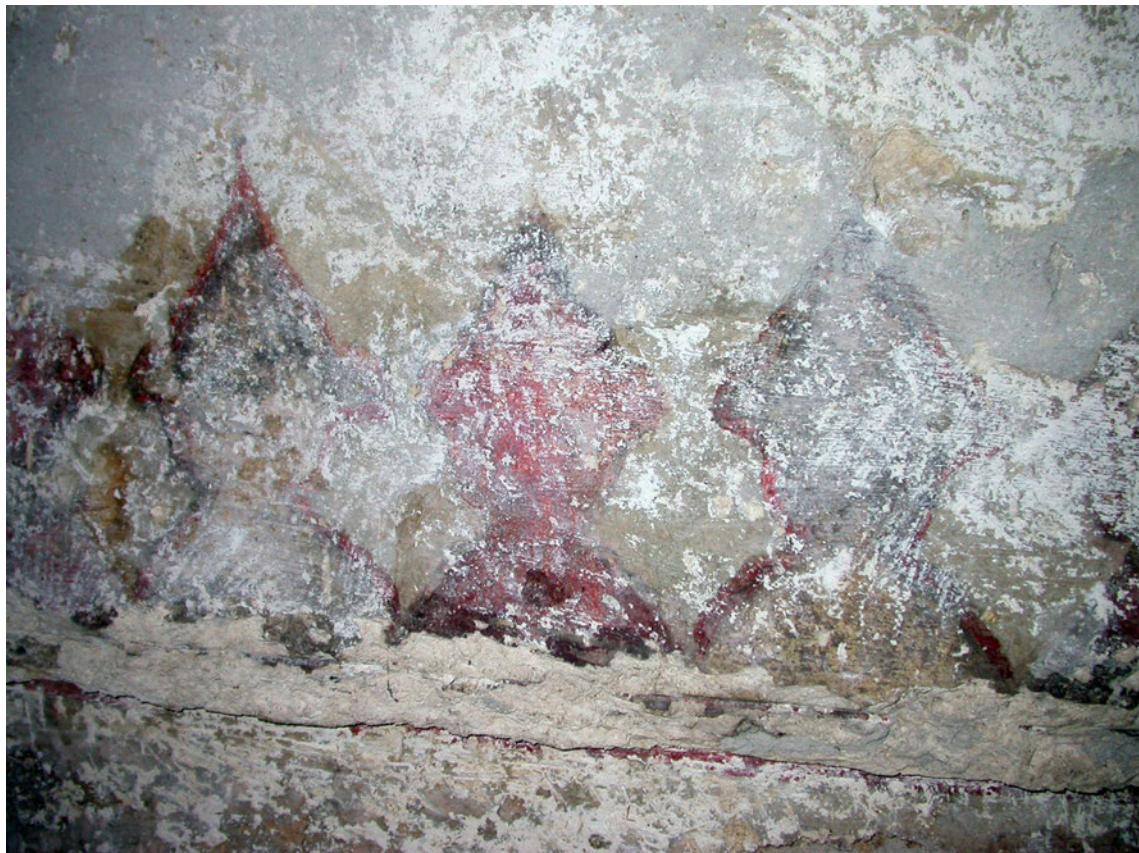
Sl. 31. Elementi dekoracije friza u podnožju kalote

ukazali dijelovi dekoracija koji su se u procesu otkrivačkih radova dobrim dijelom mogli rekognosticirati. Iako ne u potpunosti, ove su se kompozicije mogle prepoznati kao dekoracije u vidu friza koje se nalaze u podnožju kalote. (sl.31.) Radi se o motivu "ibrika" koje autor istražnih radova imenuje motivom "pupilka". Zapravo, ovaj motiv je veoma karakterističan u dekoraciji slikarstva i plastike klasične osmanske umjetnosti, a javlja se kao obavezan dio dekoracija Sinanovih džamija. Ovi motivi koji su se nakon čišćenja mogli lakše prepoznati, veoma su slični onima koji su pronađeni u Aladža džamiji u Foči na dekoracijama kamene plastike ispod šerefeta munare. Slične dekoracije, pronađene u Kuršumliji džamiji, javljaju se samo u konturi koja je izvedena crvenom bojom, dok se elementi dekoracije unutar ovih oblika ne mogu jasno prepoznati, ali se može sa dosta sigurnosti pretpostaviti da se radi o stiliziranim biljnim motivima.

darnosti. Naime, postoji određena sličnost u osnovnoj konturi crteža dok se motivi suštinski razlikuju s obzirom na to da dekoracija II slikanog sloja predstavlja motiv ljiljana koji se može jasno prepoznati, dok je dekoracija primarnog sloja po naravi više apstraktna. Stoga je poređenje motiva ovih dekoracija samo djelimično opravdano s obzirom na to da se i u jednom i u drugom slučaju radi o dekoracijama u vidu friza sastavljenog od motiva koji imaju slične konture, ali se oni u ostalim elementima razlikuju. Jedno je sigurno, otkriveni friz sastavljen od istovjetnih "ibrika" u nizu koji predstavljaju autentične ostatke dekoracija primarnog sloja predstavljaju veoma vrijedne umjetničke realizacije te kao takve potvrđuju pretpostavku da je ova džamija, ako ne u cijelosti barem u nekim dijelovima, oslikana u maniru osmanskog dekorativnog slikarstva klasičnog perioda.

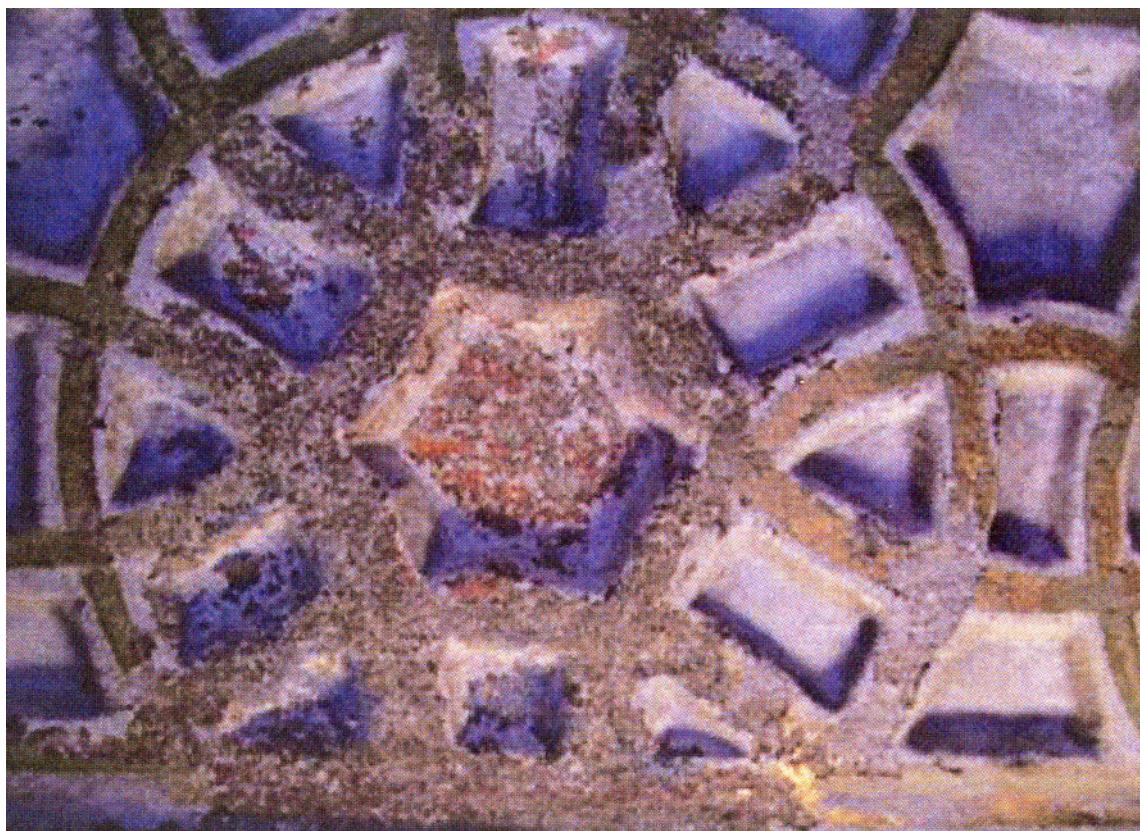
Sl. 35. Dekoracija kamene plastike na okviru mihraba

Na kamenoj plastici mihraba pronađeni su ostaci najstarijeg bojenog sloja i to ostaci plave i crvena boje koji su pokrivali kriškasta polja

kamene plastike okvira mihraba kao i stalaktitne ukrase niše mihraba koje su pored crvene i plave boje na sebi imale i pozlatu. (sl.35.) Naime, pozlata je pronađena na kriškastim poljima unutar stalaktitnog ukrasa u obliku baklave a polja koja ih okružuju bojena su plavom bojom i uokvirena žutom konturnom linijom na istakama kamene plastike stalaktita. Kolorit kao i prisustvo konturne linije u dekoraciji ovih zona navodi na prepostavku da su ove dekoracije dio istog dekorativnog plana koji je evidentiran na slobodnim zidnim površinama. (sl.36.) Ovaj sloj nije evidentiran u krunci mihraba što potvrđuje već iznesene tvrdnje da je ovaj dio dograđen naknadno.

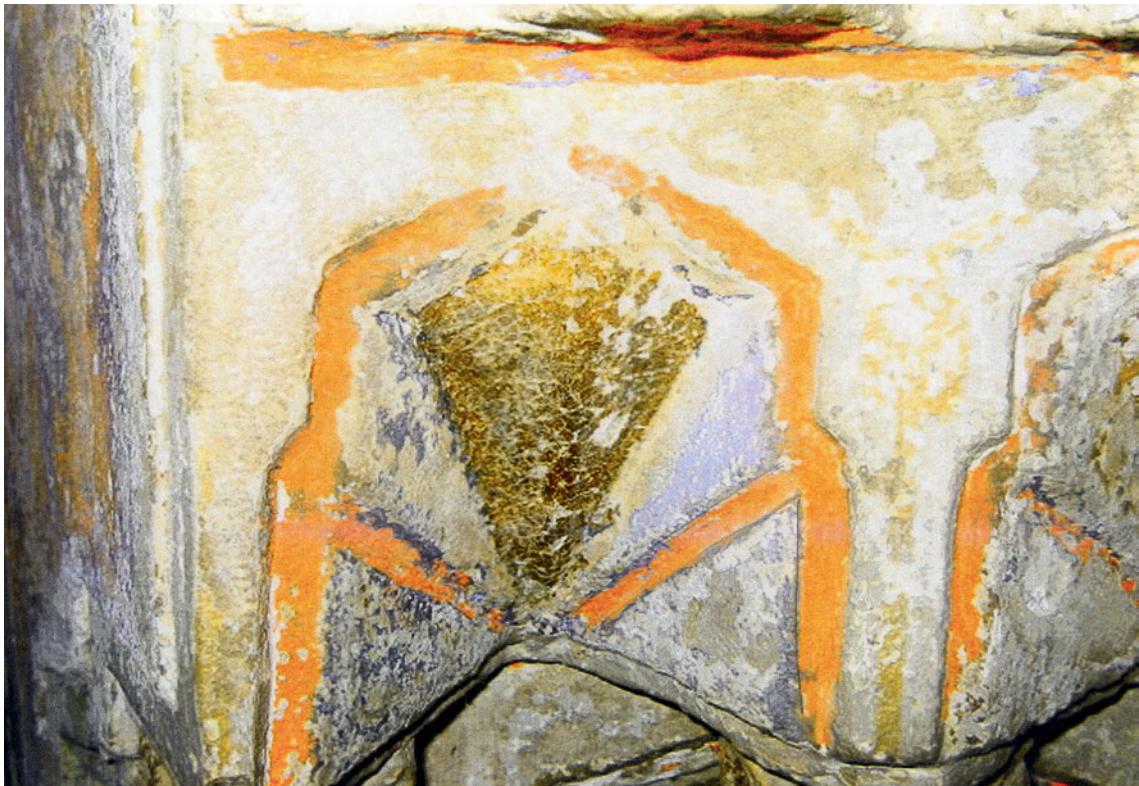
Sl. 36. Fragmenti pozlate na stalaktitnim ukrasima mihraba
