MATO BIŠKO

## KONZERVACIJA OBJEKATA U KOMPLEKSU FERHADIJE DŽAMIJE U BANJOJ LUCI

### I. DŽAMIJA

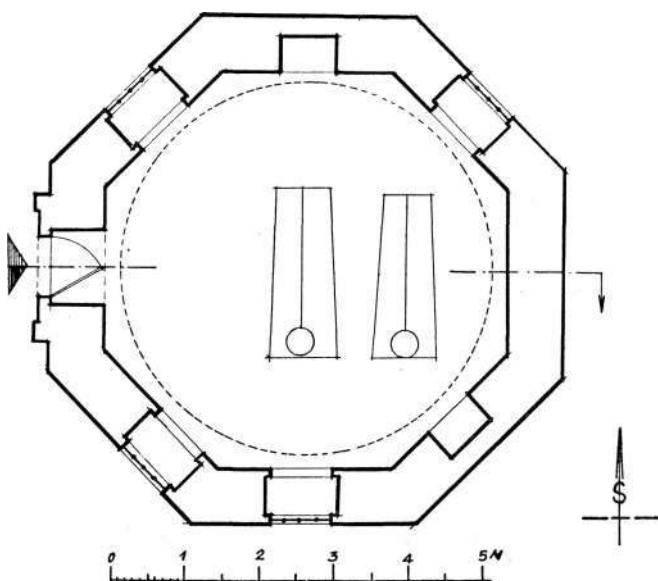
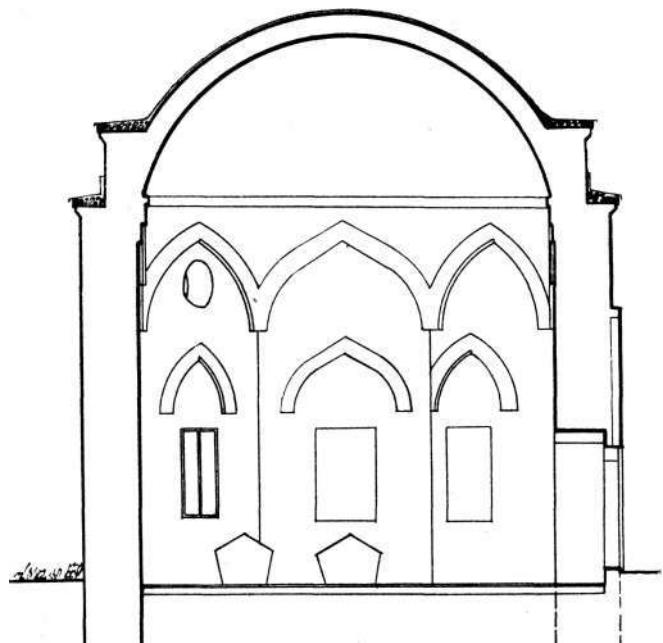
Tlocrt Ferhad-pašina turbeta

Za vrijeme Austro-ugarske okupacije i Drugog svjetskog rata turbe je pretrpilo znatna oštećenja, kako u estetskom, tako i u konstruktivnom pogledu. Godine 1917 Austro-ugarska je skinula olovni pokrivač i upotrijebila ga u ratne svrhe. Nešto kasnije preko kupole je izrađen tanki betonski premaz i postavljen pokrov od pocijančanog lima debljine 0,55 mm. Za vrijeme Drugog svjetskog rata oštećen je taj novi krovni pokrivač i upropasten portal, a vanjske zidne plohe nagrđene su i oštećene od puščanih i mitraljeskih metaka.

Naprijed je rečeno, da su vanjske strane zidova bile jako oštećene, pa je tome poslu pridavan naročit značaj. Oštećeni kameni kvaderi isklesavani su do dubine 8–10 cm u obliku provougaonika poštujući postojeće horizontalne i vertikalne spojnice. Prema tim udubinama izrađivane su ploče od stare sedre, koje su se umetale u te udubine i međusobno spajale željeznim sponama. Šuplji prostor između zadnje strane ploča i mase zida popunjavao se cementnim mlijekom. Ovo je naročito dobro izvedeno i uopšte se ne razlikuje od ostale mase zida.

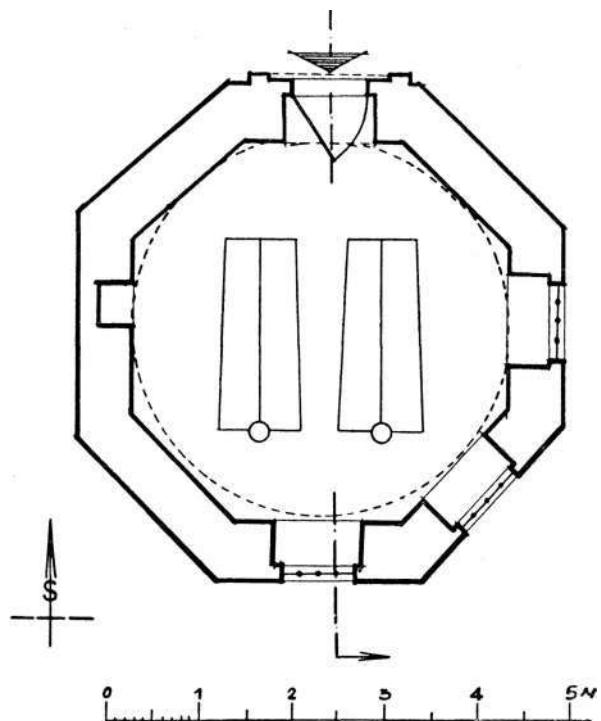
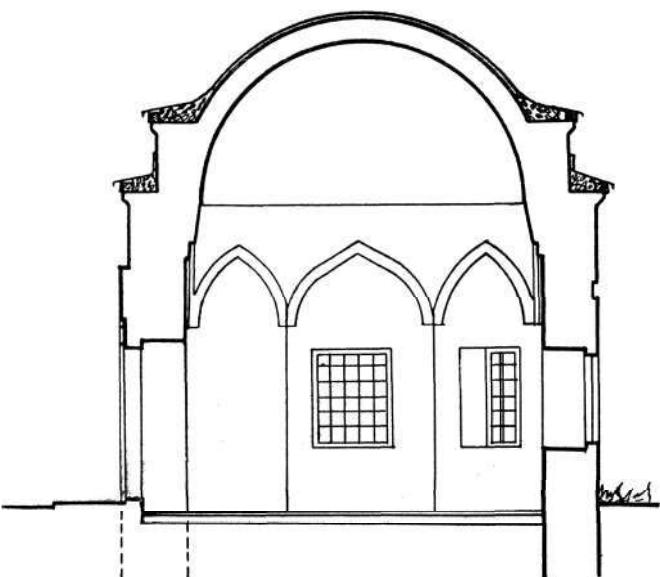
Tlocrt turbeta Ferhad-pašinih bajraktara

lima. U Drugom svjetskom ratu zadesila ga je ista sudbina kao i prethodno turbe, pa je bilo krajnje vrijeme da se turbe sanira i konzervira. Može se reći da nije bilo gotovo nijednog građevnog elementa na kojem nije bio potreban bilo kakav zahvat, zbog starosti, dotrajalosti ili ratnih oštećenja.

U prvom planu zahvata bilo je predviđeno rušenje dotrajale kamene kupole i zidanje nove od istog materijala i u starom obliku. Međutim, običanjem ostataka maltera na podgledu kupole i otvaranjem cementnog namaza s gornje strane, ustanovilo se, da je kupola konstruktivno dobra, bez većih pukotina i ulegnuća. Na osnovi toga donesena je odluka da kupolu ne treba rušiti, već konsolidirati i ojačati. Sve vidljive pukotine zaličene su cementnim mljekom, a kao ojačanje kupole, napravljen je armirano-betonski serklaž koji ima zadatak da sprečava rasturanje zidova, te stabilizira i ukruti kupolu. Za izradu ovoga serklaža izrađeno je udubljenje (šlic) na nagibnom nasipu između prelaza turbeta u tambur.
