LJILJANA KRALJEVIĆ

KOZJA ĆUPRIJA NA MILJACKI

ISTORIJAT, ARHITEKTURA I KONZERVACIJA OBJEKTA

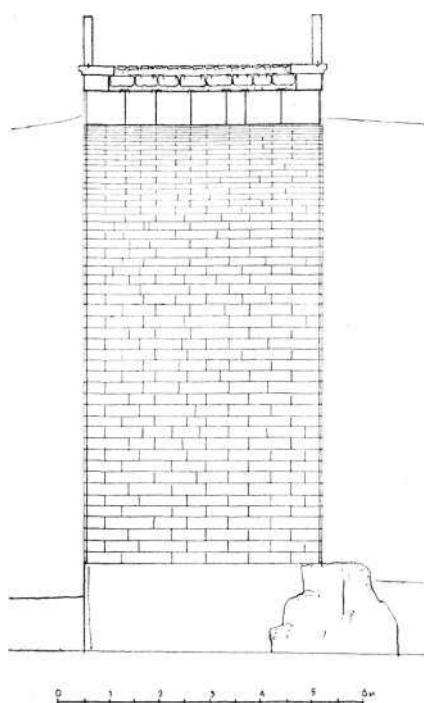
8. Izgled desnog čela mosta u toku skidanja nasipa

Kad su se tako raščistili kasniji nanosi sa kolovoza, postavilo se kao glavno pitanje donošenja rešenja da li da se objektu vrati njegov prvobitni izgled ili da se zadrži kasniji nadozidak. Po prvoj alternativi, kad bi se nadozidak skinuo, jer on u svakom slučaju nije nastao kad i ostali deo mosta, već kasnije, trebalo je tačno odrediti mogućnost daljeg korišćenja objekta u saobraćajne svrhe za zaprežna kola i motorna vozila po novonastaloj niveleti puta. Druga alternativa, da se zadrži nadozidak, došla bi u obzir samo u slučaju kad bi se utvrđilo da je ova dogradnja nastala samo nešto kasnije od postanka mosta, ali svakako još za vreme turske uprave u ovim krajevima. Time bi se objasnila nemogućnost korišćenja mosta u prvobitnoj verziji i iziskivanje potrebe još u tom dobu za izmenom njegovom, a ta bi izmena imala već istoriski karakter i ne bi se smela dirati. Ovo pitanje je ostalo otvoreno u predviđenom planu rada na ovome mestu kako bi ga za jedno ili drugo rešenje potkrepile i činjenice do kojih bi se došlo tokom otkopavanja na samome dozitku.
