ZDRAVKO KAJMAKOVIĆ

STARI GRAD DOBOJ

— KONZERVATORSKI RADOVI 1962. GODINE —

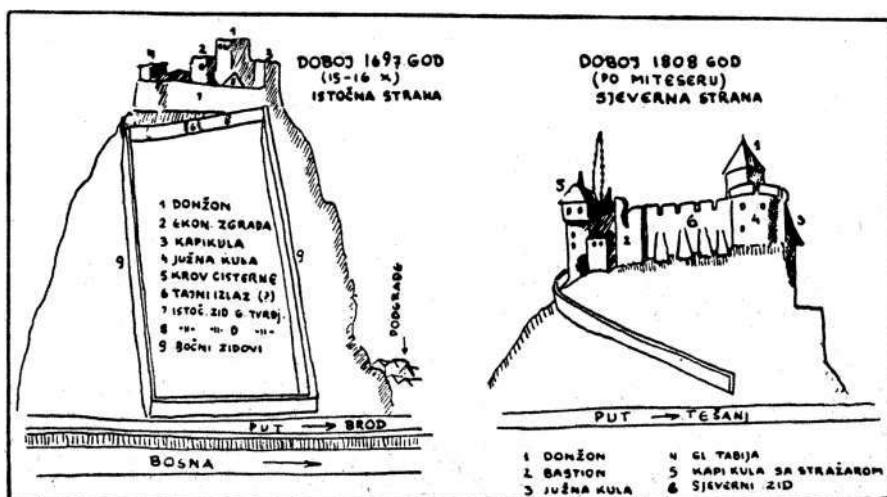
Sl. 2 Stare gravire korištene u toku radova dale su korisne podatke (uporediti crtež iz 1808. god. sa sl. 1).

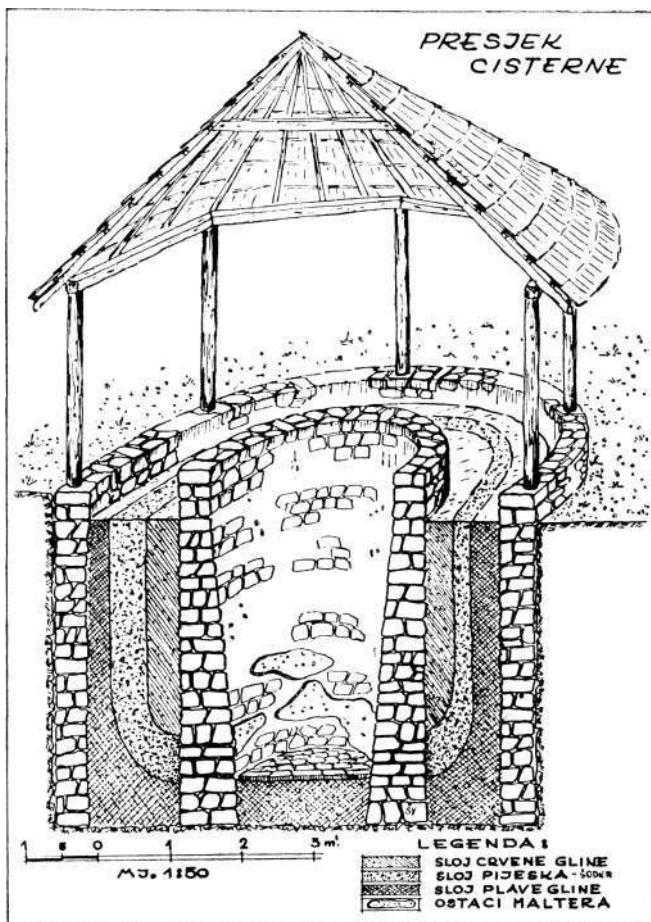
čaj kod ostalih površina, sitnim šljunkom.²⁸ Postaje jasno da je unutrašnji krug cisterne samo jedan dio ovoga komplikovanog sistema iz koga se neposredno crpila akumulisana voda. Ali voda se isto tako zadržavala i u međuprostoru ispunjenim glinom i pijeskom, čija je glavna funkcija filtracija vode. Voda se, dakle, slijevala površinskim tokom sa padina gornje tvrdave u međuprostor između spoljnog i unutrašnjeg zida cisterne, koji je morao biti kaldrmisani. Ispod kaldrme voda je prolazila u sloj šljunka širok oko 25 cm i po zakonu spojenih sudova prolazila u unutrašnji krug cisterne na samom njenom dnu. Da ne bi voda istekla izvan spoljnog kruga ona je od njega izolovana debelim slojem plave gline koji se inače produžava i ispod dna cisterne, a da ne bi ulazila u prostor za akumulaciju, te na taj način oštetila zid, postavljen je nešto tanji sloj nabroja crvene gline (terra rossa), koji se pri dnu tanjio da bi odmah iza polovine dubine cisterne iščezao i bio zamijenjen slojem pijeska. Prolazeći

Sl. 13 Sistem dobojske cisterne.

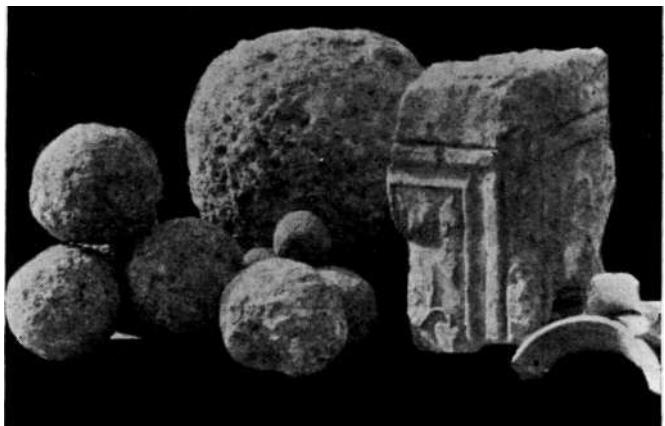
Sl. 16 Neki detalji i nalazi.

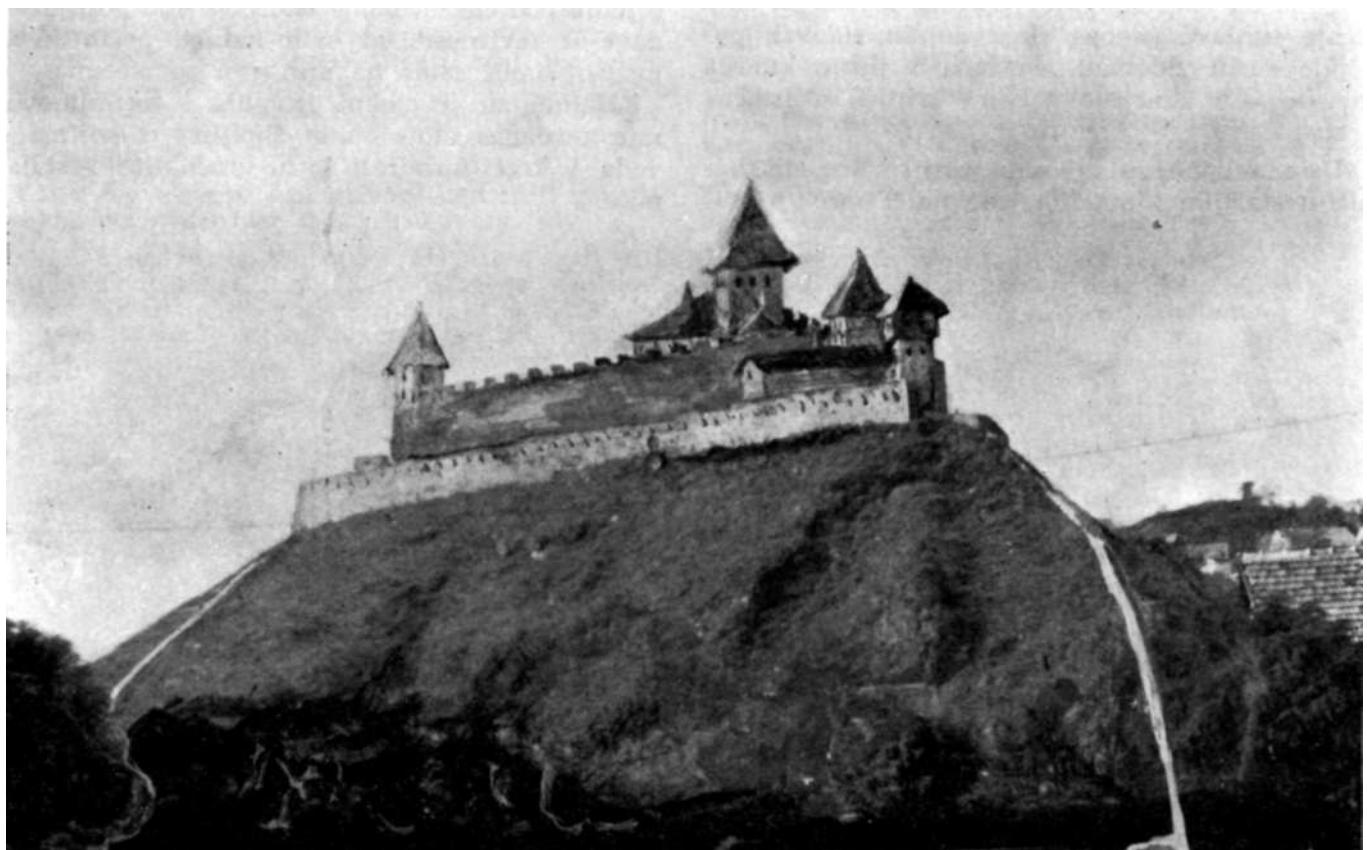
Sl. 19 Zamišljena rekonstrukcija Doboja (istočna strana) prema gravirama (sl. 2) i činjeničnom stanju. Obrisi donžona upotpunjaju siluetu tvrđave.
