ĐURO BASLER

## STARI GRAD SREBRNIK I PROBLEMATIKA NJEGOVE KONZERVACIJE

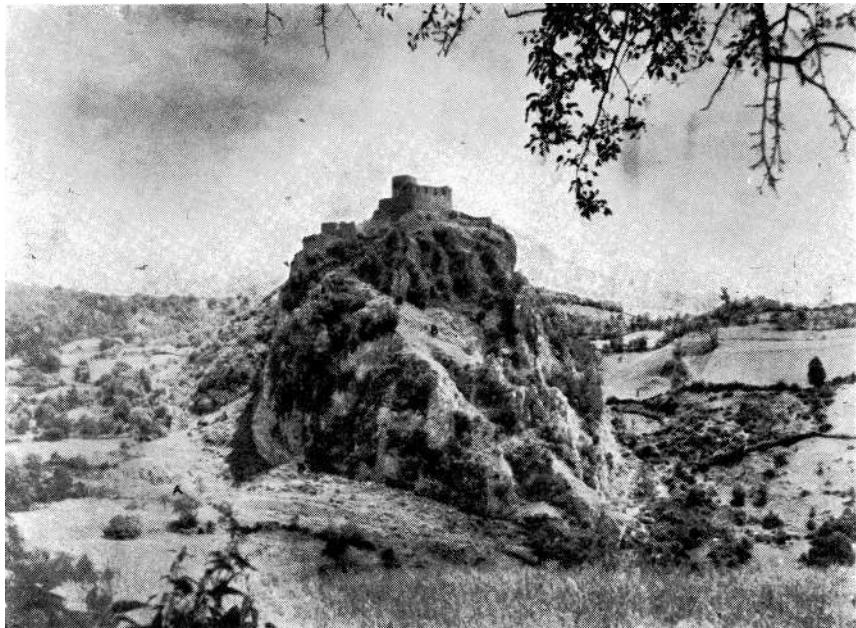
Sl. 3. Stari grad Srebrnik. Pogled sa zapada preko uvale Srebrničkog Potoka. Kod mjesta »A« i lijevo odatle je područje srednjevjekovnog podgrađa, koje se kao Podsrebrnik spominje u povelji od 1333 godine, a danas se naziva »Varoš«. Kod »B« su nasipi s ostacima arheološkog materijala, vjerojatno nastali rušenjem starog grada u prvoj polovini XVIII vijeka. Ograđeni izvor vode nalazi se kod mjesta »C«. Srebrničke građevine s lijeva na desno: zid sjevernog obora, kula br. II, kula br. III (džamija), cisterna, glavna kula (br. IV), stambena zgrada i zid južnog obora.

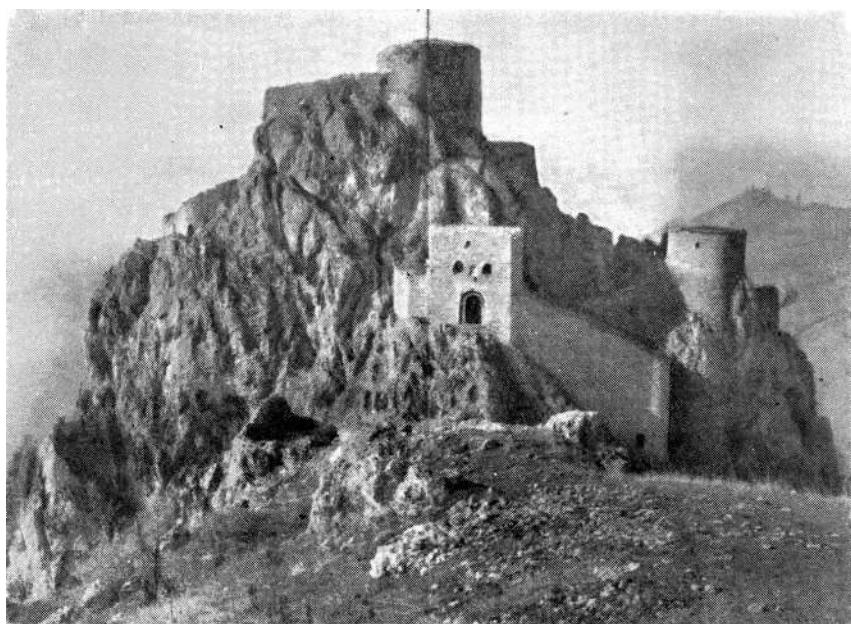
Sl. 4. Stari grad Srebrnik. Pogled od istoka

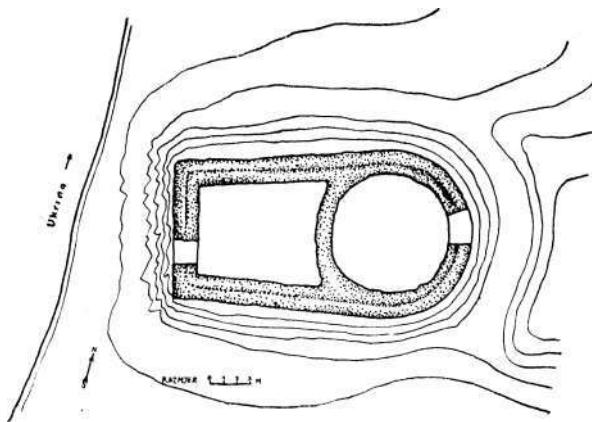
Sl. 5. Stari grad na Ukrini (Glaž ?). U oblikovanju izgrađenog prostora zapaža se tipska srodnost sa Srebrnikom. Može se zaključiti da su se graditelji novog Srebrnika povodili za nekim starijjim uzorom. Na zidovima ovog grada zapažaju se dvije građevinske epohe, zapravo naknadno pojačanje postojećih obrambenih zidova, nesumnjivo u vezi s usavršavanjem ratnih vještina u drugoj polovini XIV i tokom XV vijeka. Sudeći po arheološkim nalazima zamak je napušten i razoren u drugoj polovici XV vijeka

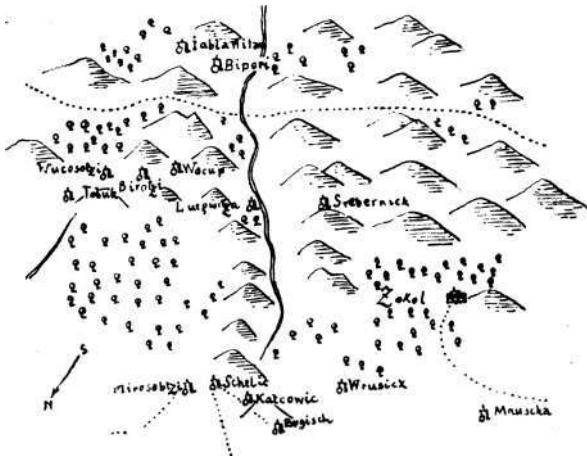
Sl. 6. Isječak iz geografske karte I. Berndt-a od godine 1718. Srebrnik je zabilježen kao selo na brijezu. Jedini utvrđeni grad u ovom kraju je Sokol (»Zokol«) kod Gračanice. (Na karti se još vide neka majevička sela: Iablanitz = Jablanica, Biperi = Piperi, Wacup = Vakuf, Birotzi = Perkovići, Luegwitz = Lukavica, Schelic = Čelić, Katcowic = Ratković.)  
(Karta precrtana iz Glasnika Zem. muzeja za godinu 1907, str. 190)

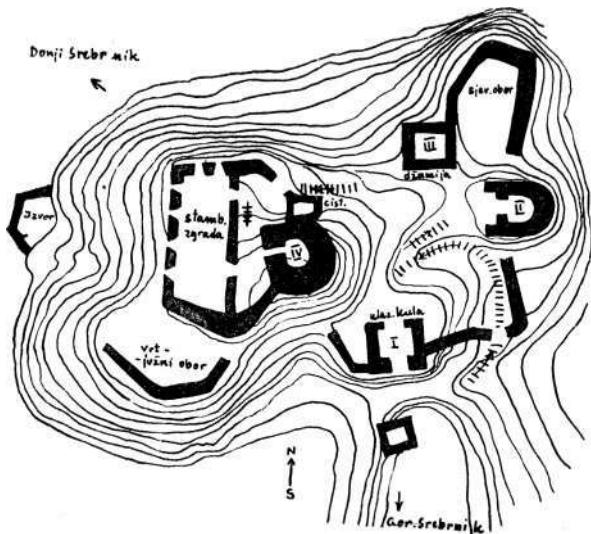
Sl. 7. Stari grad Srebrnik. Orientaciona skica. Grad još nije u cijelini snimljen, a ovaj kroki treba da pruži samo približnu sliku rasporeda građevina o kojima se govori u radu

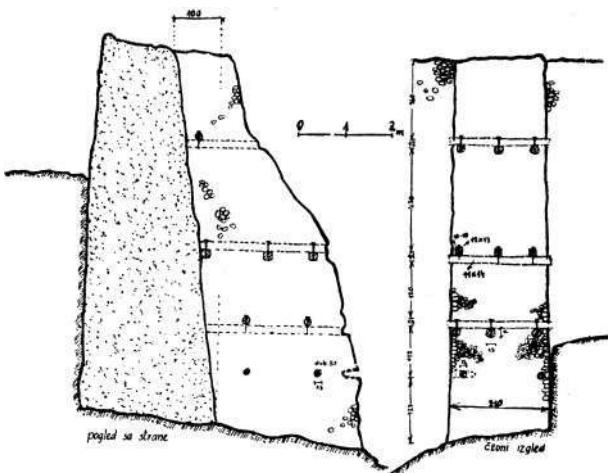
Sl. 8. Stari grad Ključ. Kontrafor na vanjskom zidu. Sistem zidanja pomoću drvene armature tipičan je za domaću arhitekturu Srednjeg vijeka i turskog doba. Zbog veličine, načina obrade i slaganja kamena u lice zida, nije, naime, dobiven statički dovoljno siguran oklop koji bi izdržao pritisak kaše od gašenog kreča i sitnog kamena, čime je popunjavana srž zida.

to je po svoj prilici srednjevjekovni objekat. U prilog tome govori naoko neznatni detalj u konstrukciji zidova. Za njihovu izgradnju je, naime, upotребljen sistem drvene armature (vidi sliku br. 8).

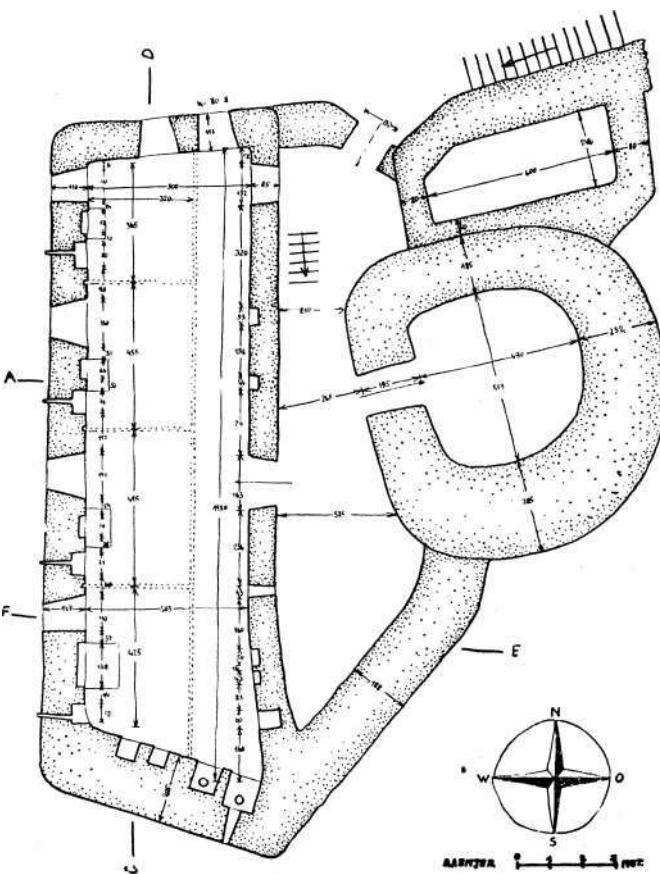
Sl. 9. Stari grad Srebrnik. Osnova stambene zgrade i glavne kule

Glavna (donjon) kula (br. IV) ima osnovu u obliku pravokutnog trokuta s polukružno zasvedenom hipotenuzom. Širina ozidanog prostora kreće se između 9,5 i 11 metara. Temelji zidova dosiju mjestimično debljinu od 2,85 metara, a debljina u potkrovlju iznosi 1,6 metara. Osim donje, prizemne prostorije postojala su još dva sprata, odjeljena drvenom konstrukcijom. Kula je vjerojatno bila pokrivena drvenim krovom. Na spratore se uzlazilo također drvenim stepenicama.

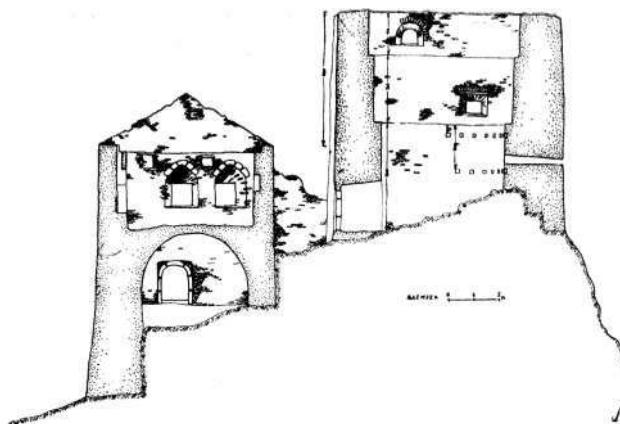
Sl. 10. Stari grad Srebrnik. Stambena zgrada i glavna kula, presjek A—B

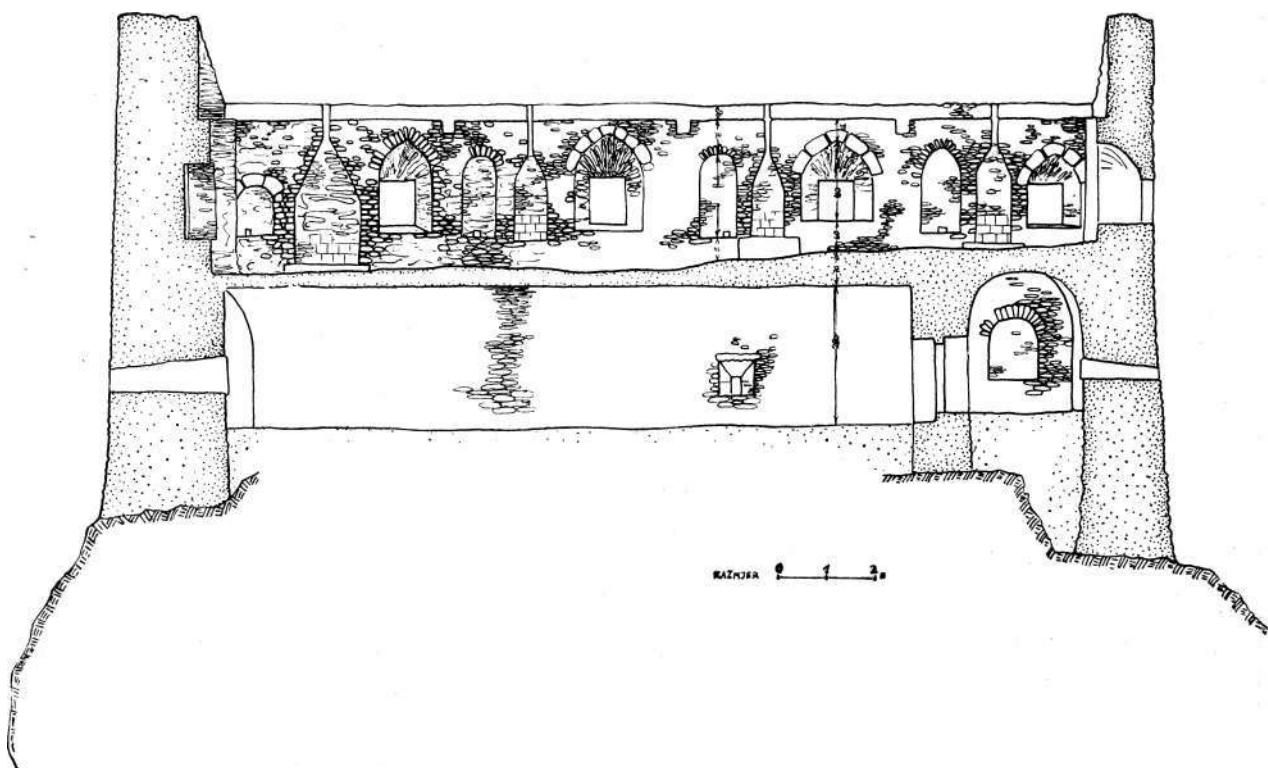
Sl. 11. Stari grad Srebrnik. Stambena zgrada, presjek C—D

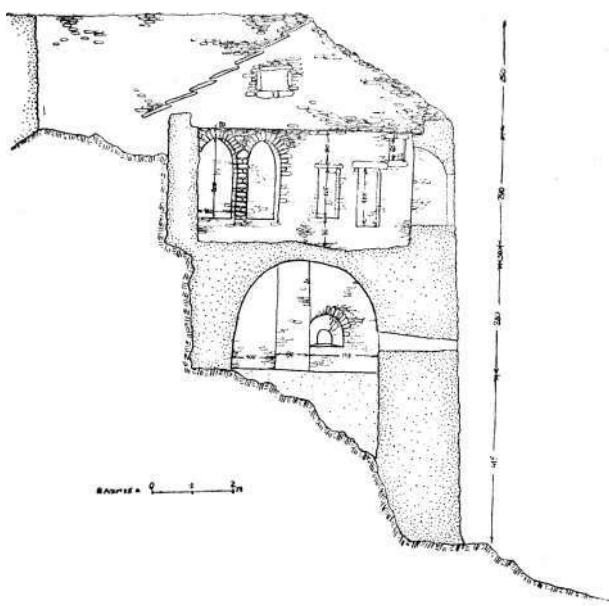
Sl. 12. Stari grad Srebrenik. Stambena zgrada, presjek E - F

Da bismo spasli zgrade Srebrnika od daljeg propadanja, moramo prvenstveno staviti krovove na kule broj I, II i IV, kao i na stambenu zgradu. Načisto smo s tim da je to jedini prikladan lijek u ovom slučaju. Ako, dakle, treba da stavimo neki zaštitni krov, onda je jasno da tu prije svega dolazi u obzir rekonstrukcija po uzoru na stari originalni krov od koga se sačuvao trag u južnom bočnom zidu stambene zgrade (vidi crtež br. 12).
