HAMDIJA KREŠEV LJAKOVIĆ

## S A R A J E V S K E   D A I R E

### Prilog izučavanju spomenika turske arhitekture u Bosni LES »DAIRE« A SARAJEVO

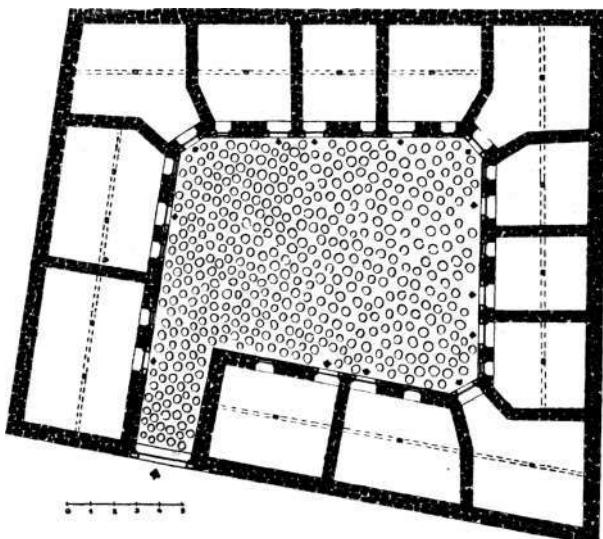
Daira u Halačima — tlocrt (1952)

Daira je, kako rekoh, skup od više magaza nанизanih oko zajedničkog dvorišta. To je dvorište pravilan četverokut (kvadrat ili pravokutnik). Dvorište je opasano visokim zidom. Unutar toga zida nižu se magaza do magaze. Sve su te magaze po dairama uvijek prizemne. Krov im je na jednu vodu. Gradene su kao i one magaze uz dućane. Jedino se razlikuju magaze u uglovima dvorišta smještajem prozora iznad vrata, koja su koso postavljena, dok su kod ostalih magaza prozori sa strane vrata. To je stoga, što magaze u uglu dvorišta imaju samo onoliko lica, koliko zahvataju vrata. Svi magazni prozori okrenuti su u dvorište.

*Hadžimuratovića daira* u Halačima sagrađena je nešto prije januara 1776, a sagradio ju je sarajevski trgovac Hadži Ibrahim, sin Hadži Muratov, stanovnik Careve mahale. On je podigao na zemljištu Hadži Isaova vakufa deset magaza. To je zemljište bilo dugo 30, široko 28 aršina, a sastojalo se od četiri parcele. Za to se zemljište plaćalo Hadži Isaovu vakufu 1080 akči godišnje mukate (kirije). Zgrade, što su nekada stajale na one četiri parcele, izgorjele su 1697 g. Tek g. 1723 ustanovljene su granice ovih parcela. Otada pa do izgradnje onih deset magaza, t. j. daire, stajalo je ovo zemljište prazno. I ovo je opet jedan nov dokaz kako se Sarajevo sporo oporavljalo nakon požara od 1697 g.

Ova je daira izgubila nešto od svog prvobitnog izgleda, što su u njoj porušene tri magaze do ulice, a na tome mjestu sagrađene su tri nove magaze i nad njima stan. Desilo se to negdje oko 1900 g. Osim toga diobom pregrađene su još četiri magaze nepoznatog vremena, pa je u ovoj dairi danas 14 magaza.

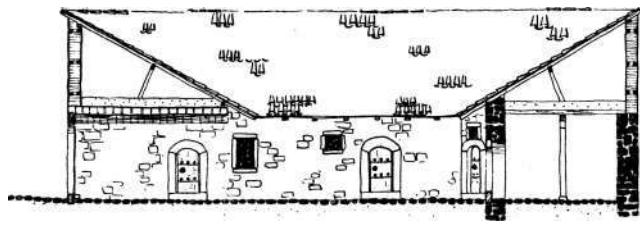
SJEVERNA FASADA

Daira u Halačima — dvorišne fasade (1952)

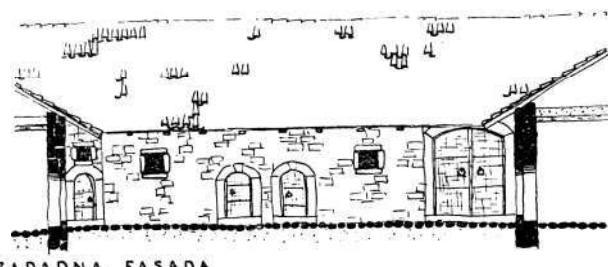
ZAPADNA FASADA

dvorišne fasade (1952)

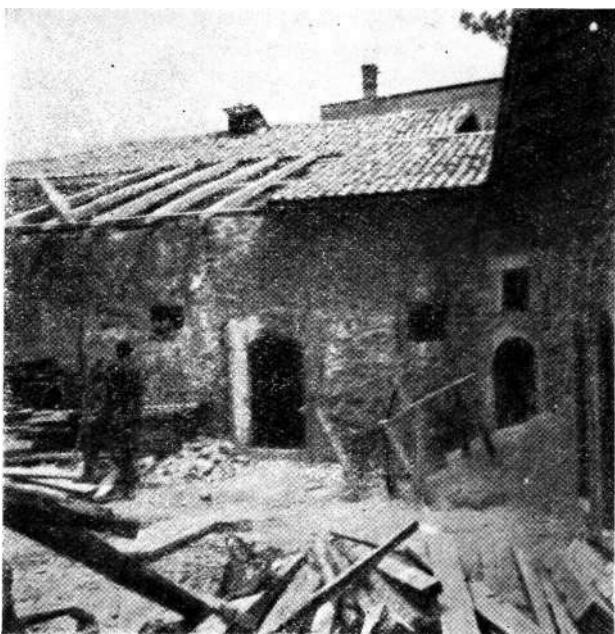
Daina u Halačima u toku restauracije  
(foto I. Tomatinović, 1952)

Po izumruću porodice Hadžimuratovića prešle su ove magaze u vlasništvo više trgovачkih porodica i jednoga vakufa. Danas je u ovoj dairi svega 14 magaza, koje su bile u derutnom stanju do 1952 g. Ove godine temeljito je restaurirao Muzej grada Sarajeva pod nadzorom arh. J. Neidhardta tu dairu.

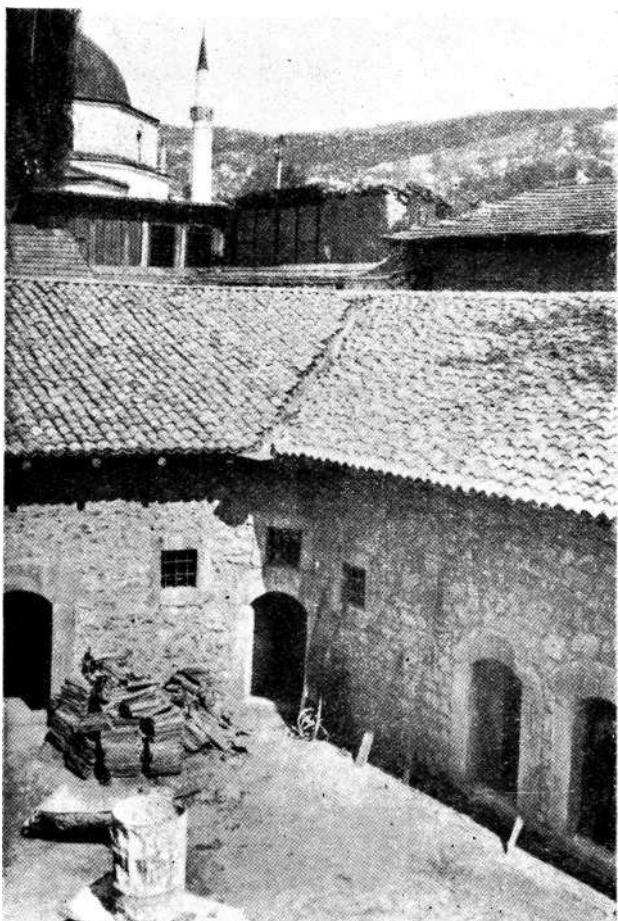
Daira u Halačima u toku restauracije  
radova 1952 (foto Š. Bešlagić)

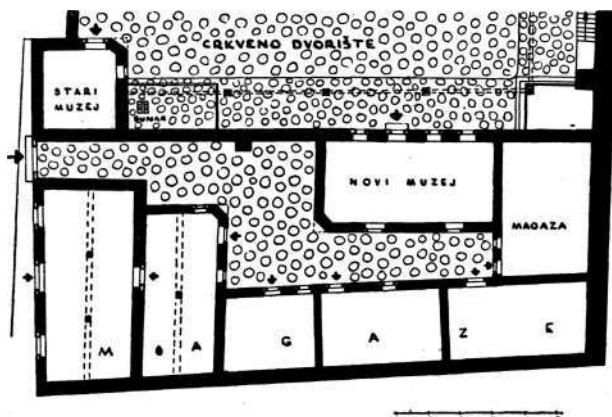
Daira uz Staru pravoslavnu crkvu — tlocrt (1952)

*Crkvena daira* na Varoši nastala je poslije izgradnje današnje zgrade Stare pravoslavne crkve, dakle, poslije 1730 g. ili poslije 1788, kada je crkva popravljana nakon jednog požara. Zid, koji je dijelio dvorište crkve od ulice kao i dvorište daire, građen je u isto doba, i nije stariji od XVIII stoljeća.

Ovo je danas najbolje sačuvana daira. U njoj je samo pretvorena jedna magaza u crkveni muzej, dok je ostalih pet magaza ostalo gotovo netaknuto. Magaze su te daire prostranije od magaza ostalih djelomično očuvanih daira, ali je dvorište znatno manje.

U toj dairi ima jedna magaza dužine 10, a širine 5,5 m, i to je najveća poznata magaza u dairama. Šesta magaza ove daire petvorena je u crkveni muzej 1939 g. Zazidana su vrata iz dvorišta daire, a nova su otvorena iz dvorišta crkve.
