DURO BASLER

## BAZILIKE NA MOGORJELU

### DIE BASILIKEN VON MOGORJELO

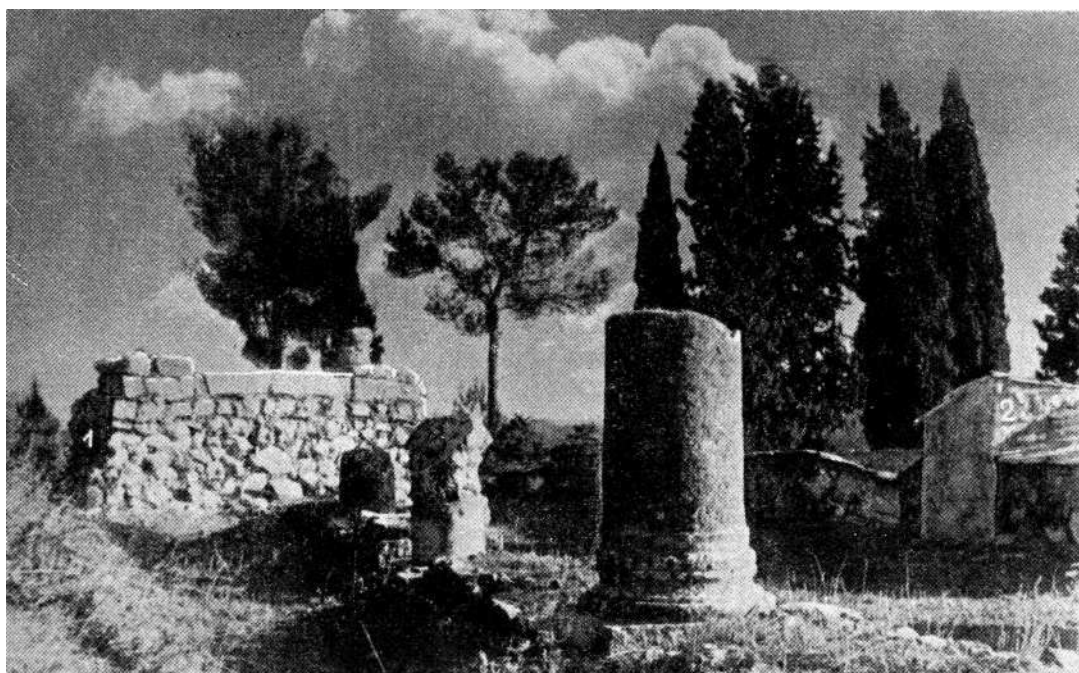
Sl. 2. Pogled na dio portika pretorija vile iz IV vijeka s ostatkom pregradnog zida između narteksa i naosa (označen sa »1«), i sačuvani dio temelja zapadnog čeonog zida (označen sa »2«) na mjestu gdje presjeca jedan od zidova pretorija

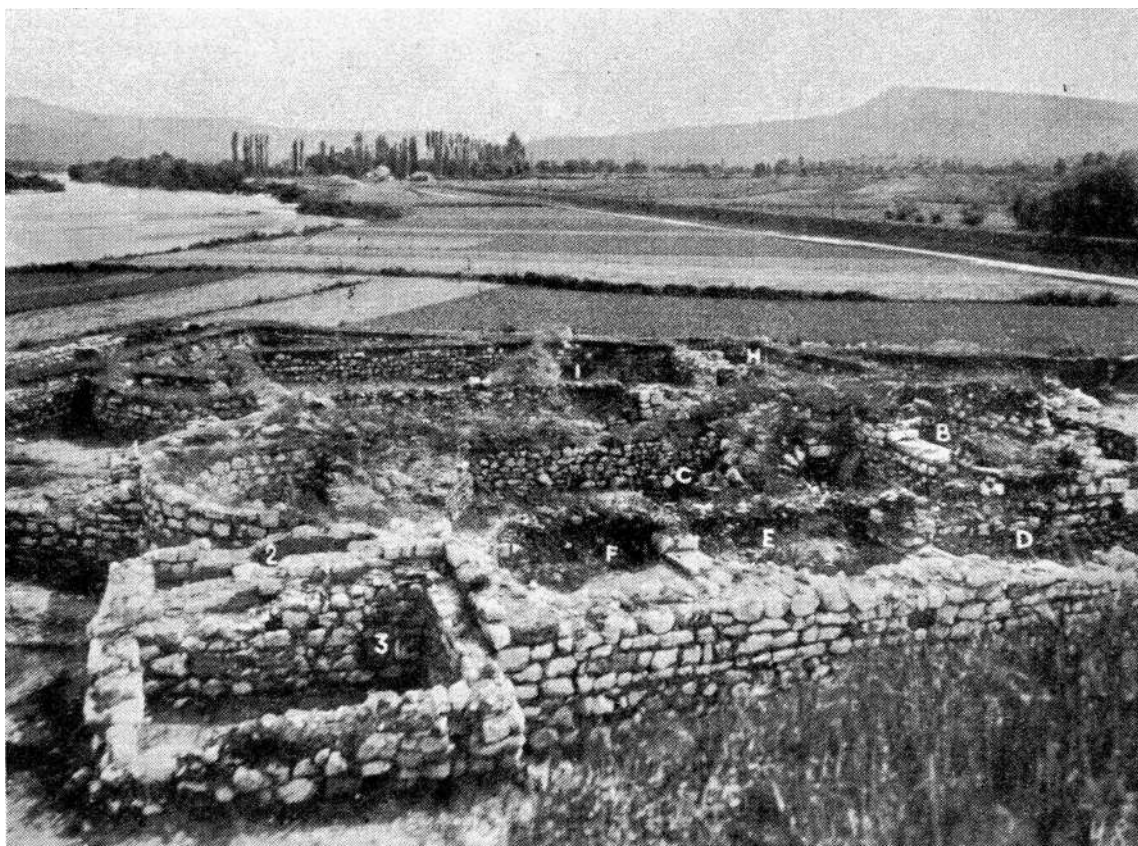
Sl. 3. Pogled od sjevera na tek otkopane bazilike 1902 godine. Oznake slovima i brojevima odgovaraju oznakama na planu slike 1a

zida, dva južna bila su sačuvana samo u potezima njihovih temelja, a pregrada između prostorija C, E i F bila je gotovo sasvim razorena. Dr. Patsch je od ove građevine sačuvao samo zid koji drži prag pred naosom i dio zapadnog pročelja na mjestu gdje on presjeca vilu iz IV vijeka (Slika 2). Kao dokumenat zatečenog stanja služi nam danas originalna fotografija iz 1902 godine (Slika 3).

Ne raspoložemo nadalje s podacima o nalazima u komorama 2 i 3. Na sačuvanom snimku, slika br. 3, na kojem se vidi gotovo sva unutrašnjost komore, ne primjeti se da su ovdje postojale klupe za polaganje mrtvaca.

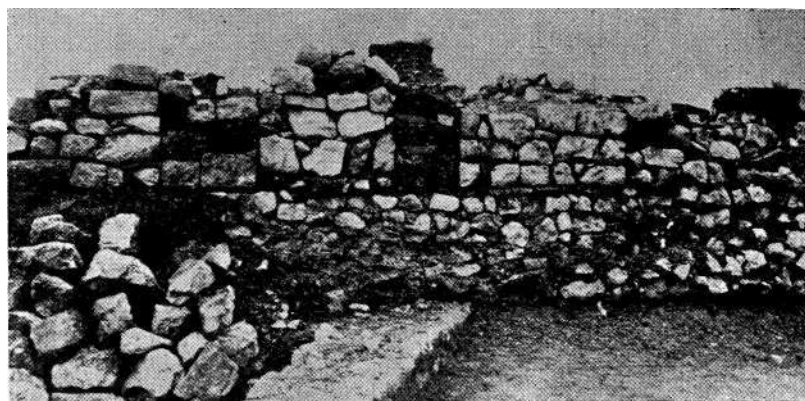
Sl. 4. Temelj i dio zapadnog pročelja s pilastrima i naknadno zazidanim otvorima portika sjeverne bazilike. Snimljeno 1902 godine

Pilastri trijemova bili su izvedeni od lomljenog i površno pritesanog kamena (Slika 4), vezanog krečnim nacrtom. Njihova relativno slaba konstrukcija govori da nisu bili odviše visoki i da nisu nosili teret veći od obične krovne konstrukcije.

Portik je vremenom pregrađivan. Njegovi su otvori, naime, jednom prilikom bili zazidani, kako se to vidi na našoj slici. 4.

Dva uska tamna zidna poteza od opeke, koji se vide na toj slici, izgrađena su s očitom namjerom da se prvobitno široki otvor prezida na uski prolaz u tada zazidani trijem. Vidimo međutim da je i taj uski prolaz kasnije posve zazidan. Treba pretpostaviti da su tim pregradnjama umjesto širokih otvora dobiveni vjerovatno prozori, što nas dovodi na pomisao da su prostorije mogle biti upotrebljene za stanovanje.

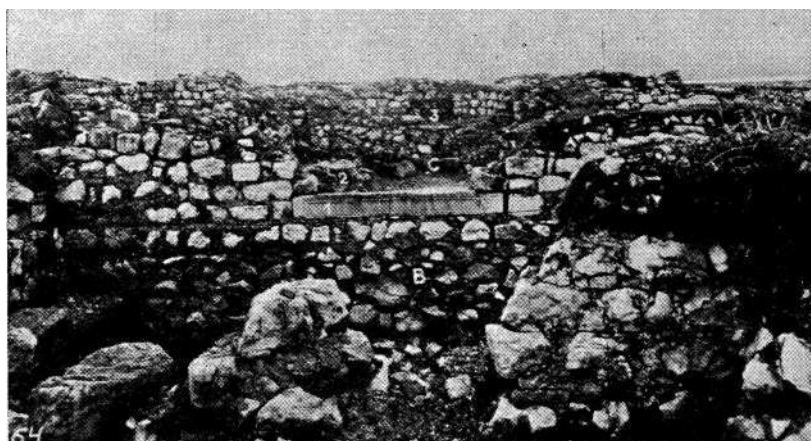
Sl. 5. Pogled iz narteksa u naos sjeverne bazilike preko praga koji je do danas ostao sačuvan na licu mjesta. (Vidi sliku 3). Snimljeno 1902 godine

U dnu apside (slika 5, mjesto 3) primjećuje se poremećenje lica u obliku četverokuta, na mjestu gdje je određeno mjesto za episkopalnu katedru (*thronos*). S obzirom na visinu tog poremećenja, teško bi se ovdje moglo pomišljati na postojanje kamenog prijestolja s naslonom. Oštećenje zida govori prije u korist nekog zidanog podiuma, na kojem je kao nadopuna tronosu eventualno moglo biti još nekih građevnih dodataka od drveta i tkanine, o čemu se dakako podaci nisu sačuvali. Slično sjedalo otkriveno je u apsidi bazilike u Čitluku kod Jajca<sup>4</sup>.

Osnova stupa, (slika 8). Ovaj je komad nađen u sjevernom dijelu prostorije C (naosu), na mjestu gdje je otprilike mogao da stoji septum prezbiterija (slika 5, mjesto br. 2). Izveden je od krečnjaka, dosta grubo i sa dobro vidljivim rezima klesarske zubace. Razlomljen je u tri dijela. Komad predstavlja osnovu stupa, kod kojeg baza i donji dio korpusa čine jednu cjelinu. Ovakav tip, koji je nađen i u Šuici<sup>12</sup>, datira se u V vijek. Plint baze izveden je u običnim razmjerima, a prilično je oštećen. Torusi i trohili, među-

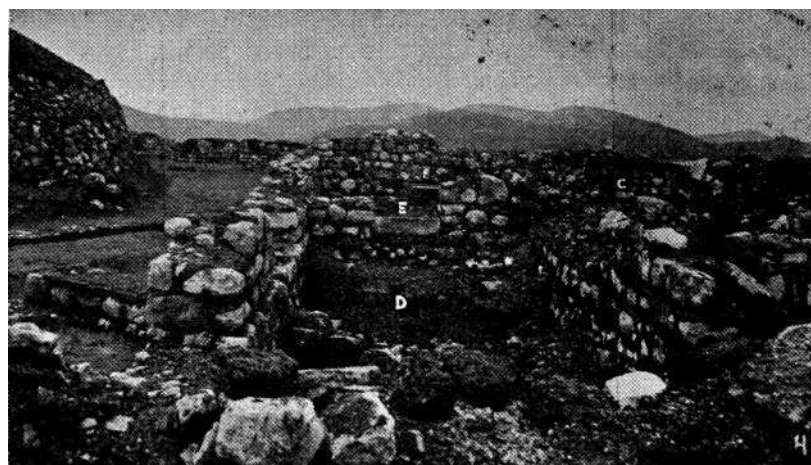
Sl. 6. Pogled iz sjevernog portika (D) prema baptisteriju (E) i komori (F). Snimljeno 1902 godine

**Prostorija D.** Iz nartekse i zapadnog portika širokim slobodnim prolazom stupalo se u sjeverni trijem (*porticus*) koji je s vanjske strane bio otvoren gotovo u cijelom svom rasponu (slika 6). Kako se može ustanoviti prema jednoj fotografiji dr Patscha, sačuvanoj iz vremena iskopavanja prolaz prema sjeverozapadnoj ugaonoj prostoriji bio je prvobitno također širom otvoren, pa kasnije zazidan. Ozidani stup između dva široka vanjska otvora izveden je u istoj tehničkoj obradi kao i ostali dijelovi sjevernog bočnog zida bazilike. Kroz istočni pregradni zid vodila su u krstionicu oko 0,80 met široka vrata, koja su po rimskom sistemu jarbola (*cardo*) bila usađena u kameni prag, dosta masivan ali jednostavne izradbe. Dužina ovog trijema iznosi oko 6,80 met, a širina oko 3,00 met.

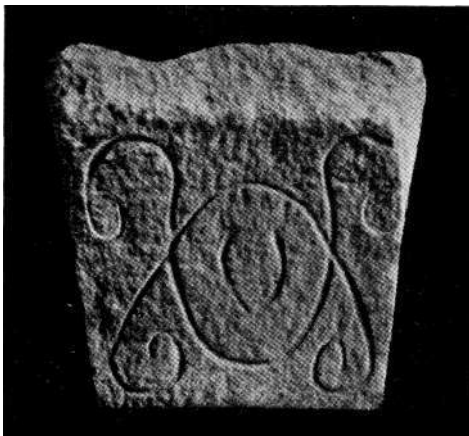
Slika 10a

Slika 10. Impost prvog tipa

po širini plinta (47 cm) i diametru korpusa (37 cm), cijeli stup nije mogao biti viši od 3 metra. Kao takav, on nam se čini malo prevelik za oltarsku pregradu, ali i premalen za eventualno nošenje triumfalog luka ili nekog portika u naosu. S obzirom na mjesto nalaza (slika 5, mjesto 2), može mu se s izvjesnom rezervom pripisati funkcija u septumu, u zajednici s nekim drugim njemu prikladnim dekorativnim objektima od prolaznog materijala, kao što su drvene grede, zastori od tkanina i slično.

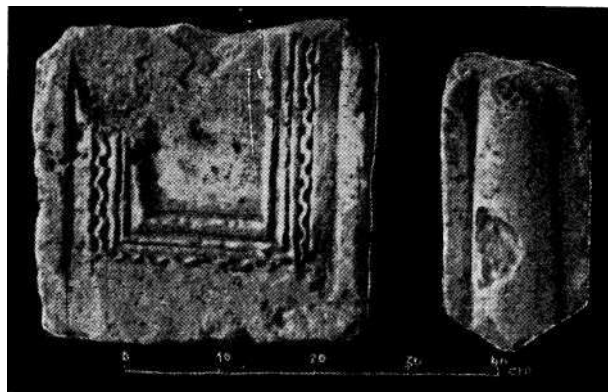
Sl. 12. Ploča i ugaoni kamen oktogonalne korone. Izgled lica

Ukrašena ploča i bridnjak s polustupom (slika 12). Oba primjerka izrađena su od muljike (tupine), što je izniman slučaj na Mogorjelu. Materijal i način obrade potpuno su jednaki, pa izgleda da su oba komada u svoje doba bila zajedno postavljena. Sačuvani su u fragmentima. Ploča je pravokutnog oblika, širine 36 cm, debljine 12, dok je prvobitna visina ostala nepoznata. Malo udubljeni srednji dio čeone strane završen je okvirom, dosta rustično obrađenim u tradicijama starih rimskih oblika ove vrste. Središnjem okviru teče vrpca kojoj su s obje strane naznačeni polukružna udubljenja. Donji dio ploče nije bio izrađen, i očito je bio ugrađen u neki drugi dio arhitekture. Stranice ploče obrađene su vrlo grubim zarezima klesarske zubace, da bi se komad mogao što čvršće povezati sa susjednim komadom (slika 13).

Uložak s polustupom služio je kao bridni kamen ograde koja je zatvarala prostor oktogonnog oblika. Njegove bočne stranice sužavaju se, naime, prema stražnjoj plohi koja je uža od lica. Polustup je kružnog presjeka, a ima vrlo nagla-

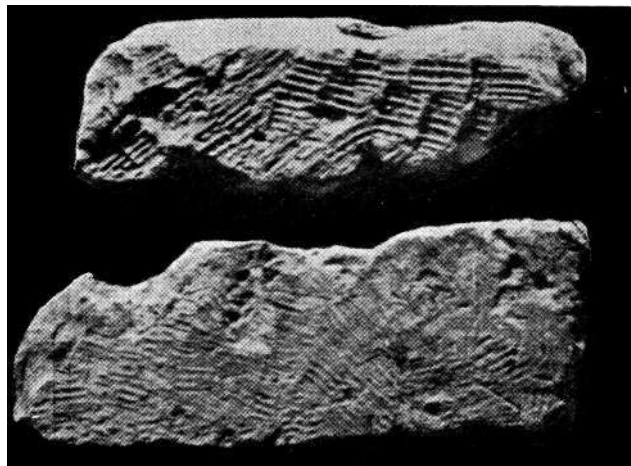
Sl. 13. Ploča i ugaoni kamen oktogonalne korone. Obrada spojnih strana

šen entazis. Bio je relativno nizak, što se može zaključiti po dosta jakom sužavanju od entazisa prema kapitelu. Obje njegove strane (slika 13 gore) providene su grubim zarezima zubače, zbog istih razloga kao i kod ploče.

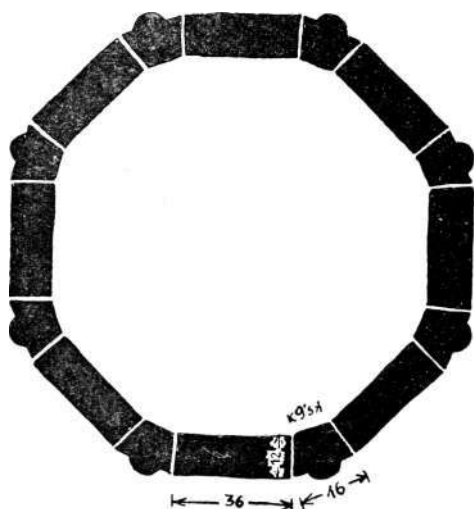
Sl. 14. Pokušaj rekonstrukcije korone prema komadima sa slike br. 12. i 13.

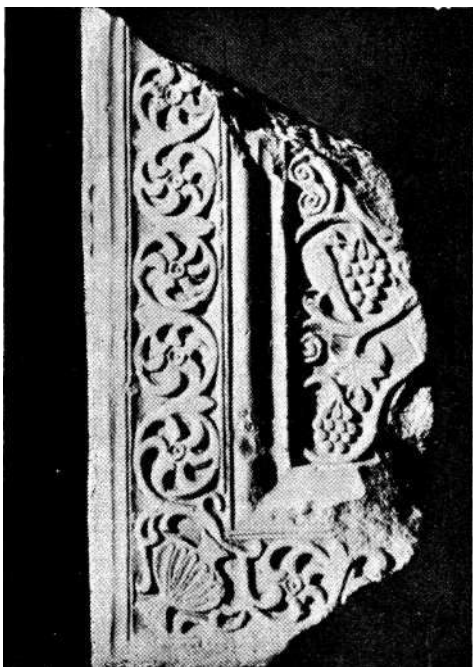
Sl. 20. Ulomak ukrasne ploče iz bazilike u Potocima kod Mostara

*Atrium*, *exonarthex*, i komora pored apside u Turbetu, pokazuju oblikovanje prostora slično Mogorjelu. Ukrasna ploča iz bazilike u Potocima<sup>17</sup> (slika 20), stilski je bliska nadvratniku na slici 7. Traka od rozeta s virovitim listovima, što uokviruje ukrasno polje na spomenutoj slici br. 20, ponavlja se kao uspravna traka na podnožju stupa pregrade bazilike u Šuici<sup>18</sup>, i time ovu nama zasad još nepoznatu građevinu povezuje u isti krug.

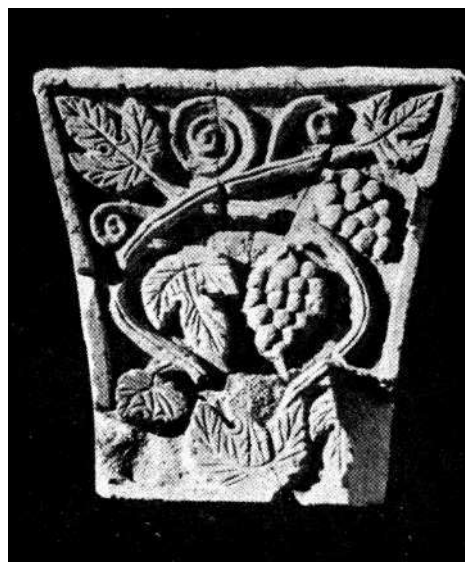
Sl. 21. Ukrasno polje na impostu iz bazilike u Lepenici
