## RUŠEVINE ZGRADA IZ RIMSKOG DOBA NA ILIDŽI KAO KONZERVATORSKI PROBLEM

## RÖMISCHE GEBÄUDERESTE IN ILIDŽA ALS PROBLEM DER DENKMALPFLEGE

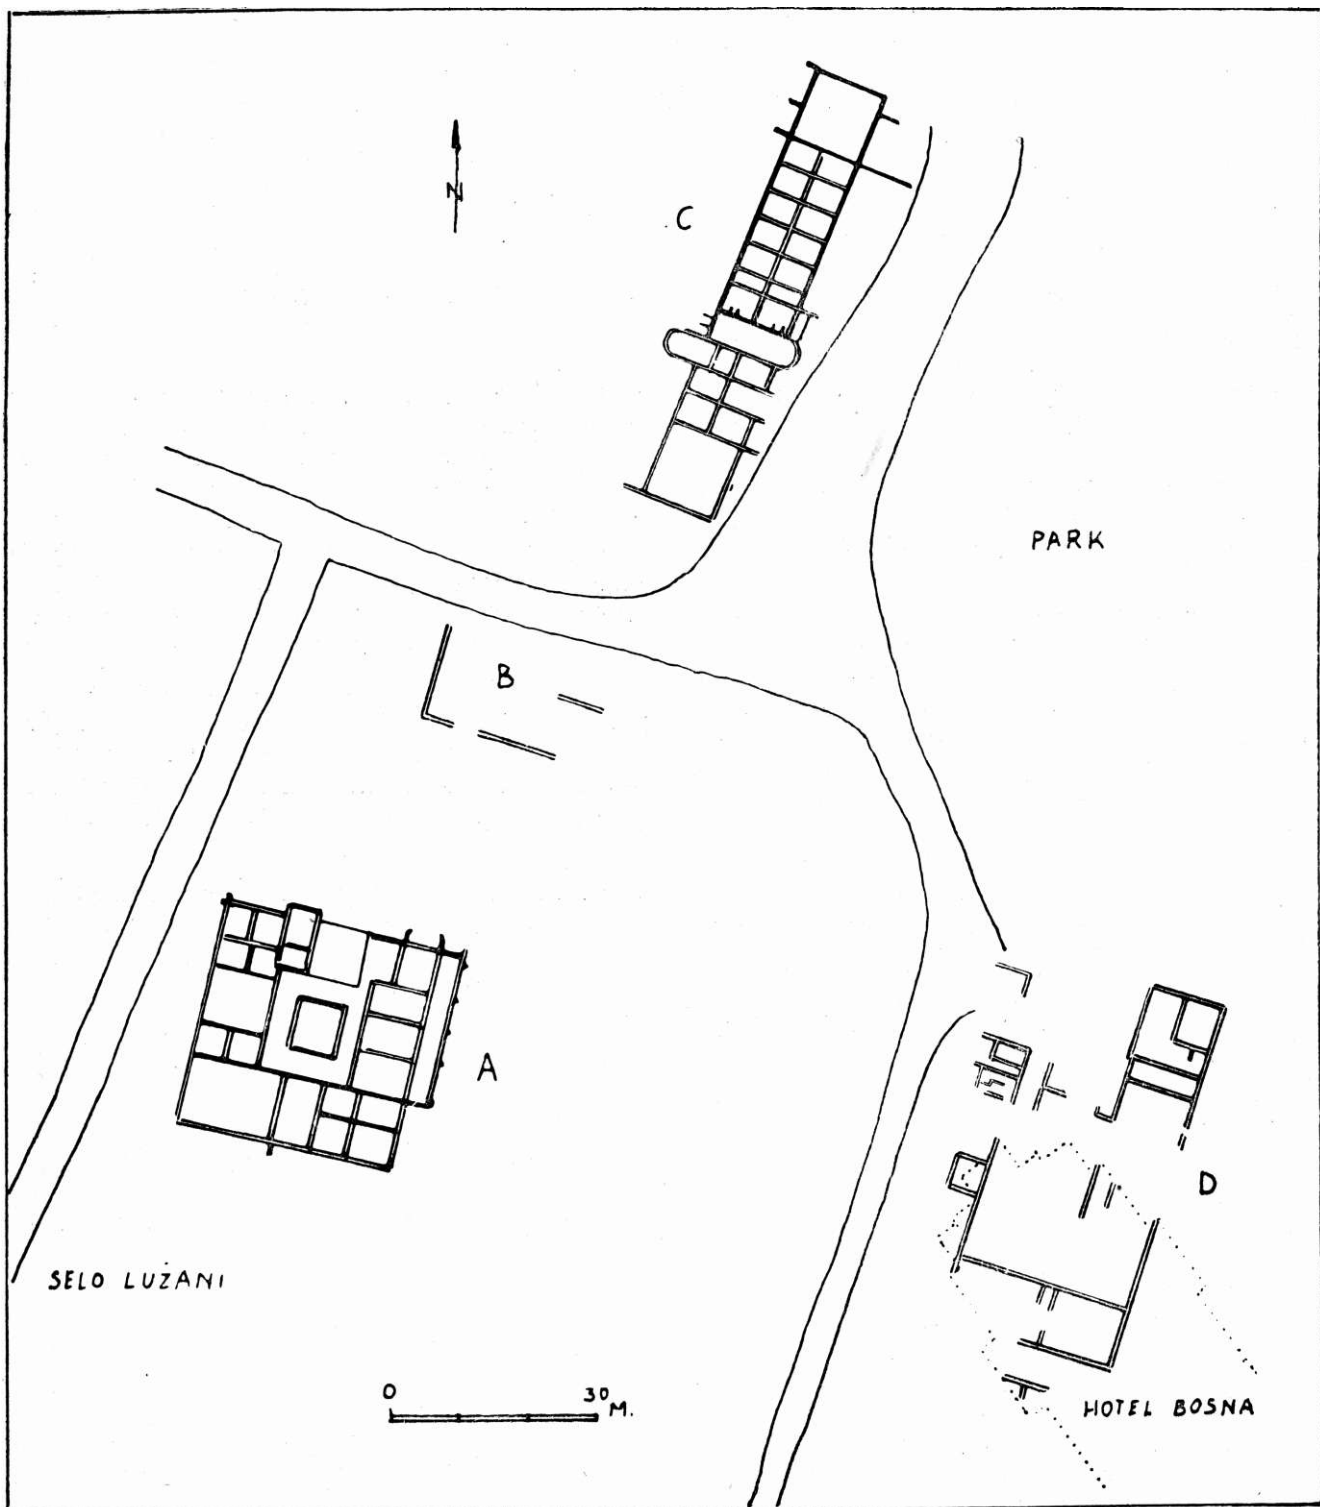
Rimske građevine na Ilidži. A) Iskopine iz 1951 godine, završene 1956. — B) Pokusne sonduže 1951 g. — C) Iskopavanja 1956—59 g. D) Iskopine iz 1893 god.

Iskopavanja J. Kellnera 1893 godine pružaju nam približne podatke o dijelu ruševina koje su u konzervatorskom smislu uglavnom već izgubljene. Svrha tadašnjeg kopanja bila je druga. Na rimske ostatke naišlo se, naime, u akciji podizanja novog, tada modernog kupališta. Građevinski inspektor Kellner, kao kulturni čovjek, sačuvao je za nauku mnogo vrijednih nalaza, pa i snimke otkrivene arhitekture koja je ušla u temelje hotela »Bosne«.

na svjetlo dana. Skup zidova u zapadnom dijelu radilišta čini nam se kao da pokazuje neku javnu administrativnu građevinu, baziliku ili tome slično. Naselja na stepenu kolonija morala su da imaju ovakve institucije. Na toj zgradi naziremo portik, koji je svojim otvorima možda usmjeren prema trgu, forumu. Otkrivene su tu ubližu i prostorije oko jednog atrijalnog dvorišta, zatim neke prostorije namijenjene za stanovanje. U istočnoj skupini radilišta naziremo zgradu s toplom kupkom i sobama za obitavanje. Zgrada kao i da nije sasvim otkopana, a prostorije što ih vidimo izgleda da čine niz jedne stranice velikog četverokuta koji vjerojatno zatvara ova zgrada. Po svoj prilici stajao je tu hospicij, kombiniran od spavaonica i tpe kupke.
