HUSREF REDŽIĆ

## RESTAURATORSKO-KONZERVATORSKI RADOVI NA »GLAVICI« DŽAMIJI U LIVNU

#### La mosquée de Glavica à Livno

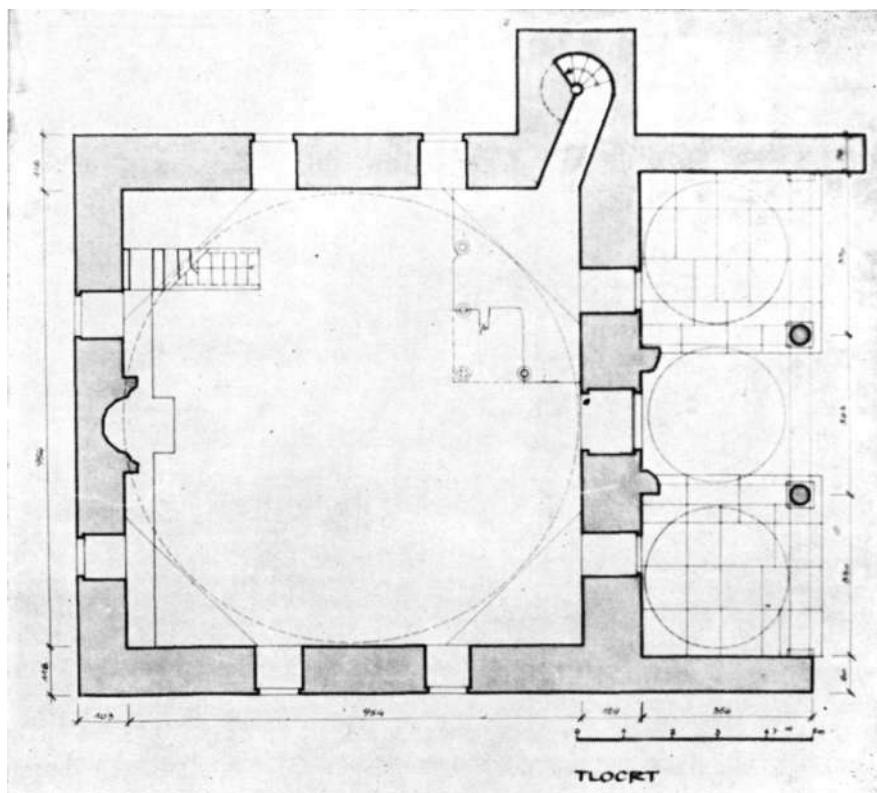
Sl. 1 Tloct

»Glavica« džamija je najveća i najmlađa potkupolna džamija u Livnu. Stranica unutrašnjeg kvadratnog prostora iznosi 9,54 m., što u odnosu na druge bosansko hercegovačke džamije predstavlja uobičajenu veličinu. Zidana je od kamena krečnjaka, dosta pravilnim klesancima raznih ve-

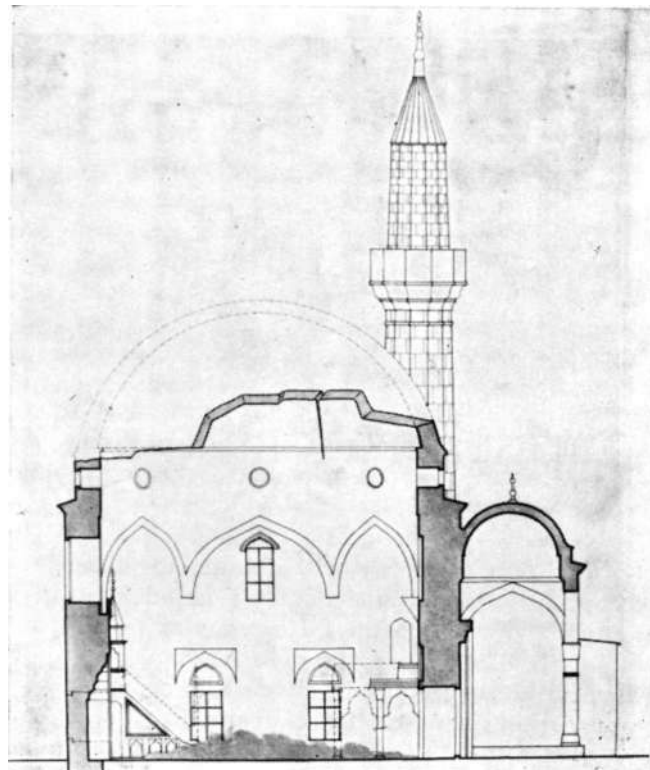
Sl. 2 Uzdužni presjek prije konzervacije

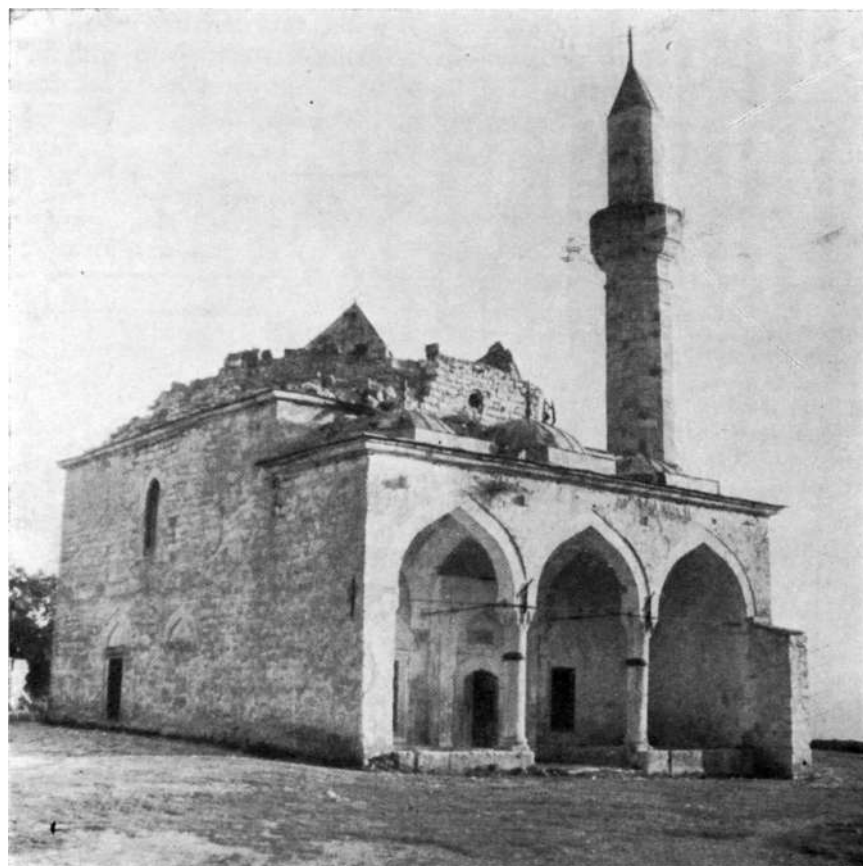
Sl. 3 Džamija prije konzervacije i restauracije

ličina. Visine slojeva kamena su približno jednake. Spolja džamija nije malterisana. Kubus građevine je nizak i završen jednostavno profiliranim vijencem. Na tri strane, južnoj, istočnoj i zapadnoj nalaze se po tri prozora: dva donja pravougaona sa željeznim rešetkama i jedan na sredini ispod vijenca sa šiljatim lukom. Tambur u obliku oktogona ima na svakoj stranici po jedan okrugli prozor. Ovdje se očigledno radi o stilskom uticaju Dalmacije, jer su na tamburu džamija u pravilu prozori sa šiljatim lukom. Kupola je dosta visoka, zidana od sedre, leži na trompama koje su u enterijeru akcentirane vitičastim lucima. Vanjski trijem sa tri jednake kupolice ima samo dva srednja stupa, na uglovima su stupovi zamijenjeni bočnim zidovima koji zatvaraju trijem sa strana. Smanjen broj prozora na bočnim stranama i strani mihraba (umjesto pet svega tri) potencira težnju za stereotomskim efektom u enterijeru. Ovo zatvaranje trijema sa strana i smanjen broj otvora na kubusu građevine akcentira zbijenost i homogenost glavnih građevinskih elemenata.

Minaret zidan od pravilnih klesanaca, u proporciji je zdepast i nizak. Šerefet je na visini tjemena kupole. Krovni završetak, veoma nizak, odgovara arhaičnom izgledu minareta. Ovakve su proporcije određene u najvećoj mjeri potrebom da se građevina može oduprti jakim vjetrovima koji vladaju u Livnu.

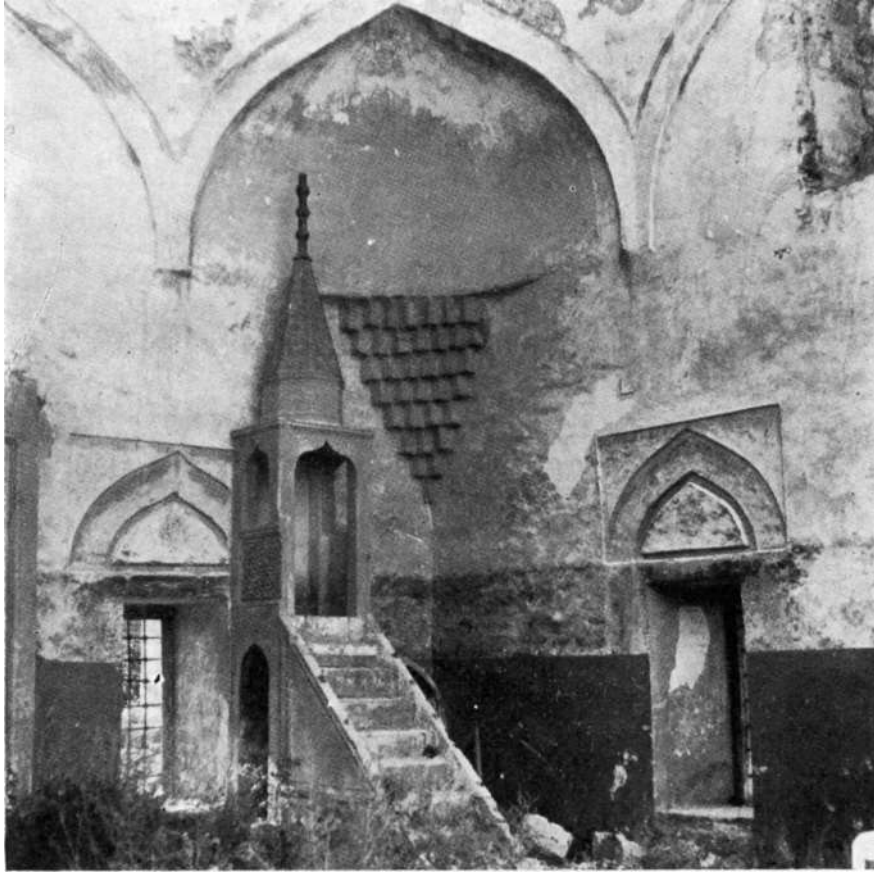
Sl. 4 Unutrašnjost džamije prije konzervacije — detalj minbera

Rušenje kupole izazvalo je djelomično uništenje enterijera džamije, naročito kamenog minbera i mahfila. Ovaj posljednji imao je stupove sa bogatim stalaktitnim ukrasom na kapitelima koji spadaju u red najljepših u bosansko-hercegovačkim džamijama.

Ovim restauratorsko-konzervatorskim radovima dovedena je spoljašnost džamije u prvobitno stanje, dok su za restauraciju enterijera potrebni radovi na restauriranju mihraba, minbera i mahfila, — od kojih su sačuvani obilni ostaci, na bazi kojih se bez teškoća može izvršiti egzaktna restauracija enterijera.

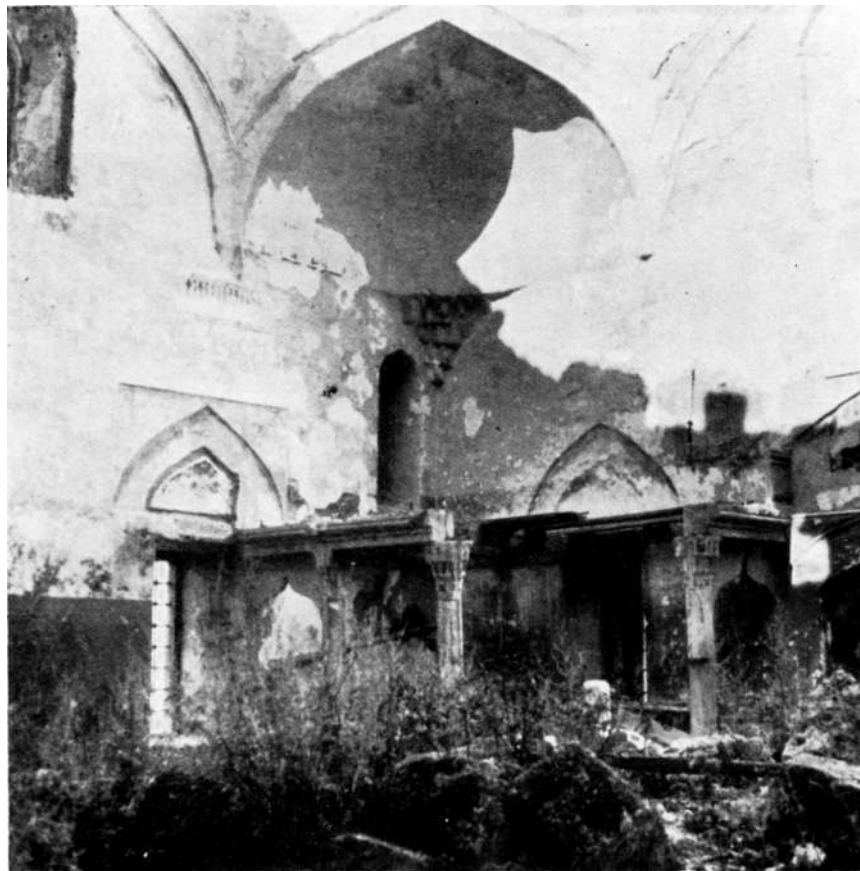
Sl. 5 Unutrašnjost džamije prije konzervacije  
detalj musandare

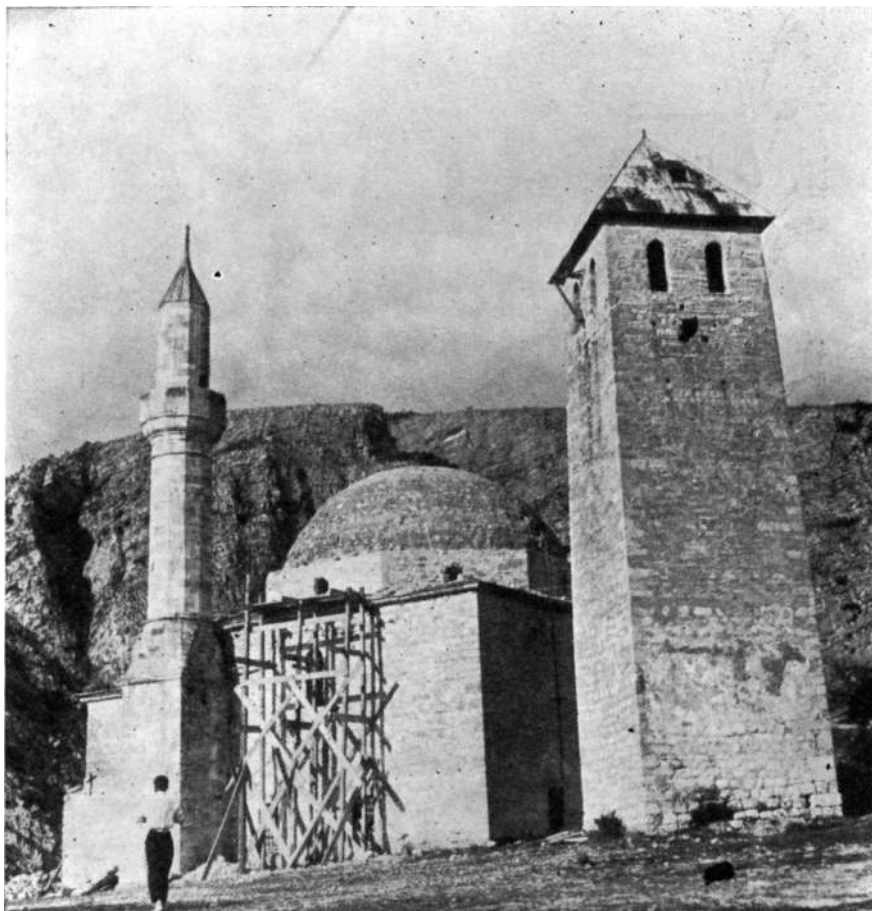
Po svojim karakterističnim proporcijama i oblicima »Glavica« džamija ulazi u zasebnu grupu livanjskih džamija pod kupolom, koje karakteriše arhaičnost spoljnog izgleda, zbijenost svih elemenata građevine, stilski uticaj Dalmacije (okrugli prozori na tamburu) i veoma solidno poznavanje klesarskog zanata, što je došlo naročito do izražaja kod klesanja kamene dekoracije na portalu, mihrabu, minberu i mahfilu. Kupola »Glavica« džamije srušila se 1957 godine, pošto je godinu dana ranije vjetar bio skinuo dio limenog pokrivača. Otkrivena kupola je izdržala samo jednu zimu, što ukazuje na mogućnost da je ona i ranije bila znatnije oštećena djelovanjem vode i mrazova u spojnicama između klesanaca od kojih je kupola bila zidana. Najvjerojatnije je da je do potpunog rušenja kupole došlo usljed trulih drvenih hatula koje su

Sl. 6 Džamija u toku konzervacije

imale konstruktivni zadatak da kao prsten utegnu kupolu u njenom podnožju.

U toku radova kojim je rukovodio arh. Rosić Nedeljko, bilo je potrebno potpuno ukloniti dijelove oštećenog tambura, prezidati dijelove trompi, pa

tek onda početi sa zidanjem kupole. Za njeno zidanje upotrebljen je dobar dio neoštećenih originalnih klesanaca iz prvobitne kupole. U njenom podnožju izveden je ugrađeni armirano-betonski serklaž koji je spolja obložen kamenim pločama, koje potpuno odgovaraju klesancima od kojih je zidana džamija. Tako je serklaž nevidljiv.

Kupola je pokrivena bakarnim limom, kao i tri male kupolice iznad sofa, koje su djelomično oštećene pa su također dobile pokrov od olovnog lima. Na sofama su izvršeni samo manji popravci.

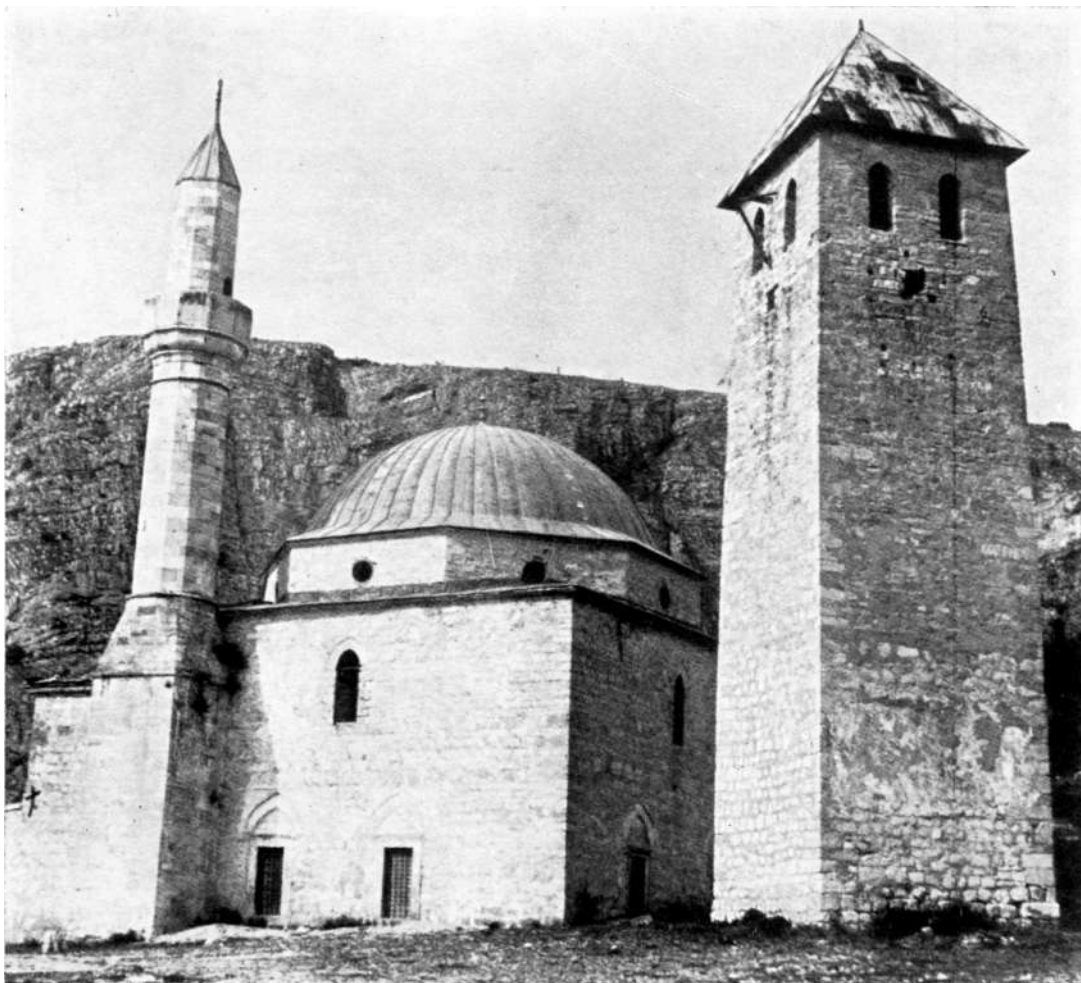
Sl. 7 Džamija u toku konzervacije
