IZVJEŠTAJ O RADU ZAVODA ZA ZAŠTITU SPOMENIKA KULTURE U MOSTARU U 1963. GODINI

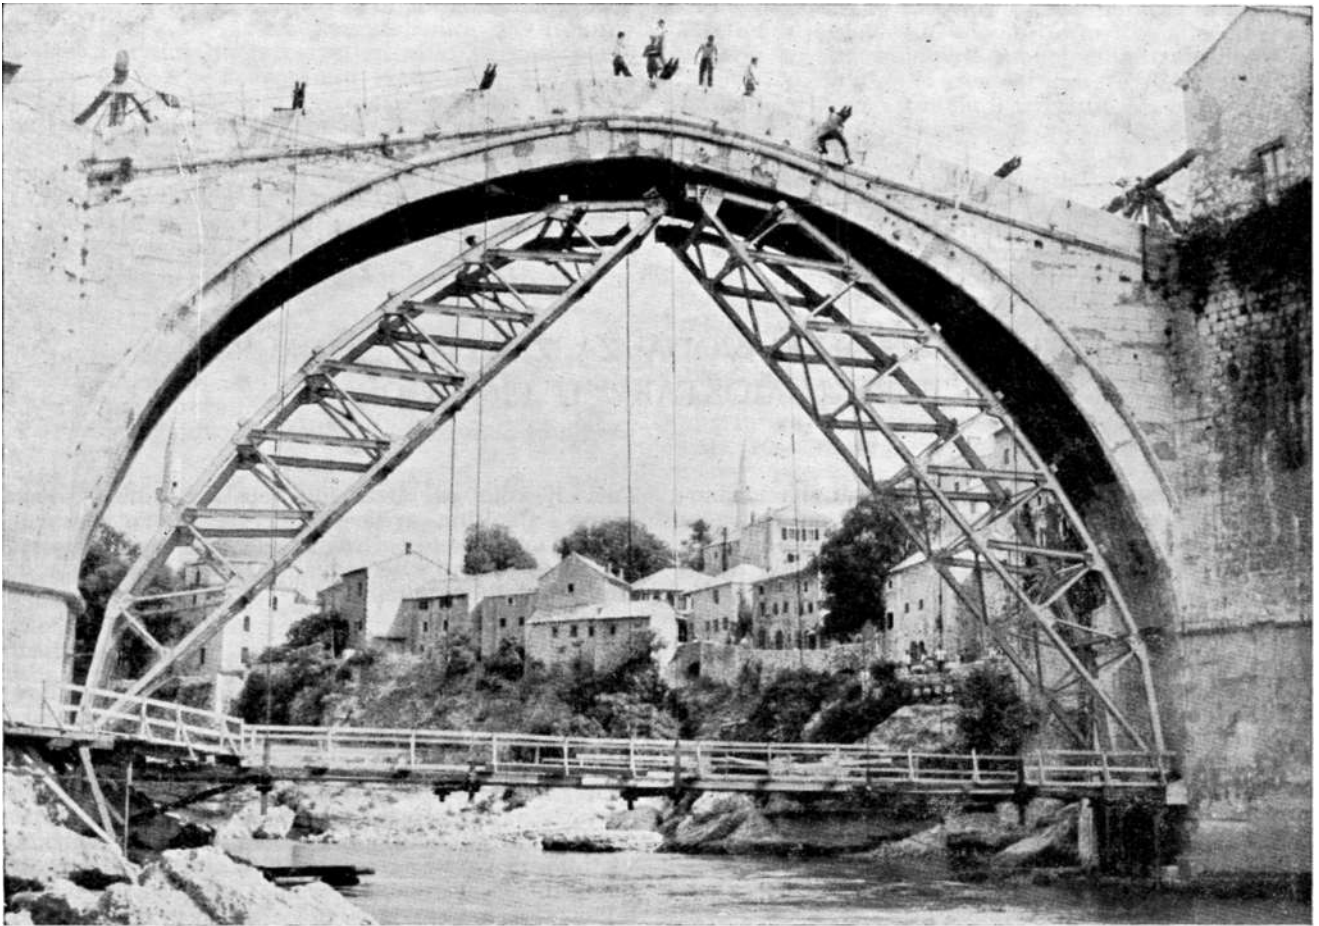
Sl. 1. Konzervacija starog mosta u Mostaru

Ranijih godina, u okviru obimnog programa, izvršena je sanacija desne obale pod Starim mostom. Ove godine, međutim, trebalo je izvršiti sanaciju svoda mosta. Elaborat je izradio prof. dr. ing. Dušan Krsmanović iz Sarajeva. Prema ovom elaboratu pod mostom je izgrađen radni drveni most sa koga je podignuta specijalna čelična skela, izrađena po projektu ing. Dušana Simića iz Sarajeva. Ova čelična skela čija je težina prelazila 32 tone, imala je zadatak da podupre most i da ga tokom radova ništa ne smije uznemiriti. Skelu pod svodom mosta aktivirale su specijalne prese i ona je tako ostala za čitavo vrijeme izvođenja radova. Uslijed visokih temperatura ona je oscilirala za nekoliko milimetara, što nije predstavljalo nikakvu opasnost za most.

Sa čelične skele podignuta je radna skela sa koje se lako moglo prići svakom kamenu na svodu. Time

su stvoreni svi uslovi za normalan rad na sanaciji mosta.

Da bi se obavio posao oko injektiranja najprije se prišlo čišćenju svih spojnica i ostranjenju starog austrijskog maltera sa tesanika. Dobio se potpuni uvid u one blokove koji su naprsli u čelu svoda na uzvodnoj i nizvodnoj strani. Ove naprsline prouzrokovali su željezni spojnici (boleni) koji su ubačeni između blokova. Naročito velike prskotine uočene su na nizvodnoj strani čeonih kamenova, upravo na tjemenu mosta.

U drugoj fazi prišlo se injektiranju svoda mosta. Svod je podijeljen na kampade i na svakoj kampadi električnim bušilicama napravljene su rupe raznih dubina. Poslije izvršenih bušenja specijalno izrađenim injektorom ubrizgavana je čista voda u izvršene rupe čime se odstranio nepotrebnii materijal i prašina. Poslije ovoga injekcionu je smjesa sastavljena od 82,5% cementa, 15% brašna tenelije (samljeveni kamen od koga je sagrađen most) i 2,5% bentonita. Smjesa je ubrizgavana pod pritiskom od 3 atmosfere i ona je prodrila u najsitnije pore mosta, odnosno tesanike u mostu. Ispitivanjem prodora smjese utvrđeno je da je ona prodrila čak ispod kaldre na mostu. Za 44 dana injektiranja u most je ubrizgano 17.350 kilograma suhe supstance ili 47.300 kg. smjese sa vodom.

Uparedo sa injektiranjem vršena je zamjena oštećenih površina tesanika u čelu svoda mosta. Svaki zamijenjeni dio ankerovan je i uklopljen tako da se nije izgubilo od prijašnjeg izgleda. Manja oštećenja malterisana su »konzervatorskim malterom« sastavljenim od bijelog cementa i brašna od tenelije. Manji okružiti dijelovi ostavljeni su da most ne izgleda nov.
