IVO BOJANOVSKI

NASTAVAK KONZERVATORSKIH RADOVA NA GRADU BOBOVCU

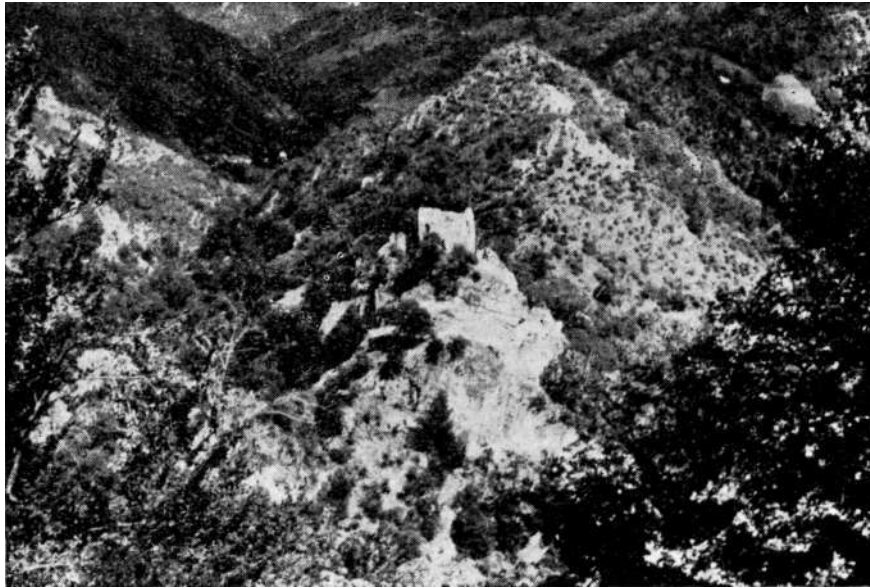
1. Ruševine starog grada Bobovca, pogled sa Liješnice.
Naprijed su Donji i Gornji grad, a u pozadini na samom bilu kose Crkvica i u pozadini Vis.

Stoga se i u radovima 1961. i 1962. konzervator ograničio samo na čistu (biološku) konzervaciju, ne upuštajući se u rekonstrukcije. Jedino je, iz konstruktivnih razloga, a na osnovu poznatih elemenata, dograđen južni zid na objektu »dvora«. Konzervacija se dakle svela na nastojanje da se što više pojača otpornost teško oštećenih zidova (sl. 1).

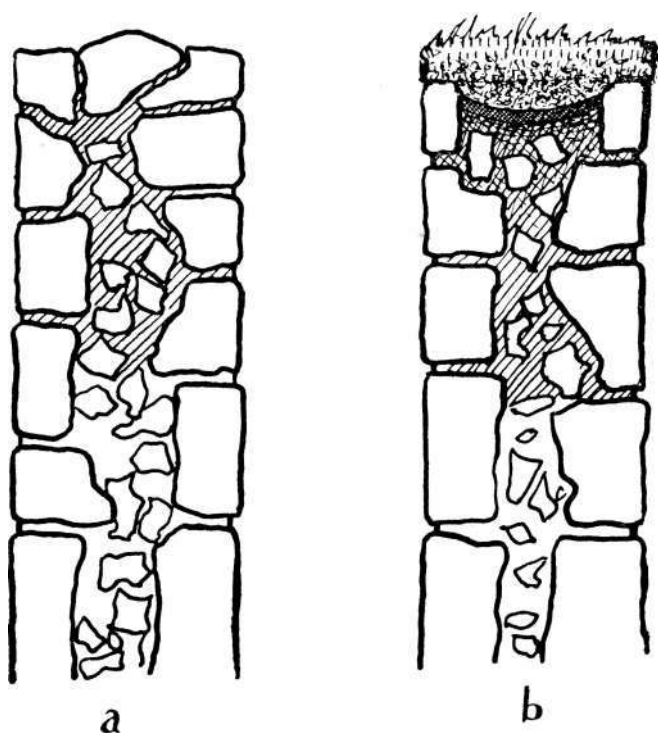
je odozgor kamenom (sa uskim fugama) u bogatoj kaši maltera. Sredina zida je zbog oticanja vode nešto ispupčeniya⁷ (sl. 2a).

b) Najveći dio zidova i to onih veće širine pokriven je odozgor busenjem, Prije toga je jezgro dobro zatvoreno produžnim malterom, u obliku konkavnog zaštitnog sloja, a busenje položeno na 3 do 4 cm tanki sloj humusa. Od ovoga se rješenja u bobovačkim prilikama očekuje najviše, a s druge strane zelenilo busenja oživljuje monotoniju sivih kamenih vertikala (sl. 2b).

2. Presjek konzerviranih zidova, a) vrh zida zatvoren kamenom, b) vrh zida zatvoren busenjem.

Ovdje je u stvari za pokrivanje obrušenih zidova primijenjen način koji preporučuje i Caboga,⁸ samo što je umjesto asfalta ili krovne ljepenke pod konkavnim zaštitnim pokrovom upotrijebljen jači sloj produžnog maltera, koji se, svakako, bolje veže sa starim krečnim mortom, a u isto vrijeme i čvrsto štiti jezgro zida od vlage.

c) Manji dio zidova, uglavnom sasvim niskih, nije pokriven busenjem, nego samo zasut šutom i pijeskom po jakom sloju maltera, kojim je dobro zatvoreno jezgro zida. Ovim se načinom u prvom redu htjelo zaštititi svježi malter od sunca,

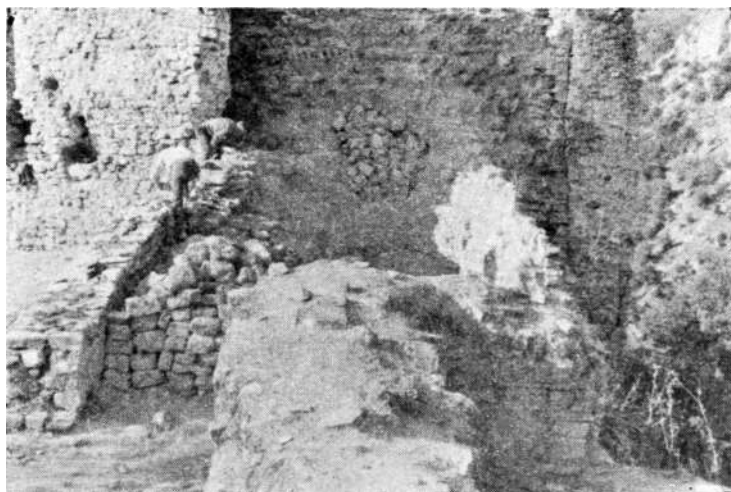
3. Zidovi na Gornjem gradu prije konzervacije.

Kako su 1962. g. uglavnom otkopani svi dijelovi Gornjega grada, to je posljednji konzervatorski zahvat bio posvećen konzervaciji zidova baš na ovom dijelu (sl. 3 i 4). I ovdje je na svim zidovima izvedena čista konzervacija. Gornji rastreseni dijelovi zidova, redovito puni humusa, najprije su skinuti, odstranjen je humus i vegetacija, zidovi su dobro očišćeni i isprani, a truli dijelovi odstranjeni. Nakon toga je zid ponovo pažljivo vraćen u raniji oblik, sa istom tehnikom zidanja i u istoj strukturi. Pri tome se naročito pazilo da se novim vezivnim sredstvom (i to isključivo produžni malter u omjeru 1 : 3 : 5, jer se beton ne bi vezao sa srednjovjekovnim krečnim malterom) čvrsto povezu stari i novi dijelovi zida po vertikalnoj liniji. Zatvaranju gornje površine zidova a to je u konzervatorskoj praksi jedan od težih problema kako sa tehničkog, tako i sa estetskog gledišta, posvećena je posebna pažnja. Na Bobovcu smo ovaj problem rješavali na razne načine, kako je naprijed opisano. Sve zidarske radove izveo je Jure Stipić, priučeni zidar-restaurator iz Posušja.

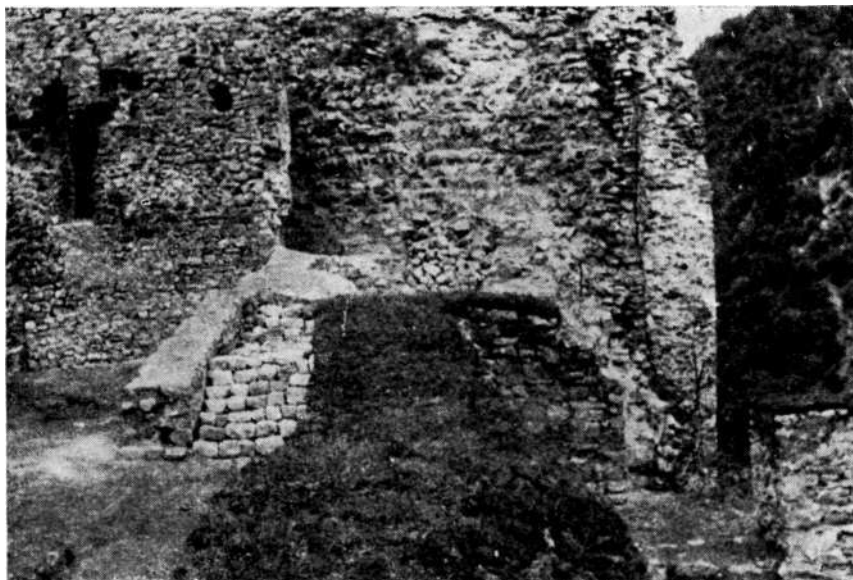
4. Zidovi Gornjeg grada nakon konzervacije.

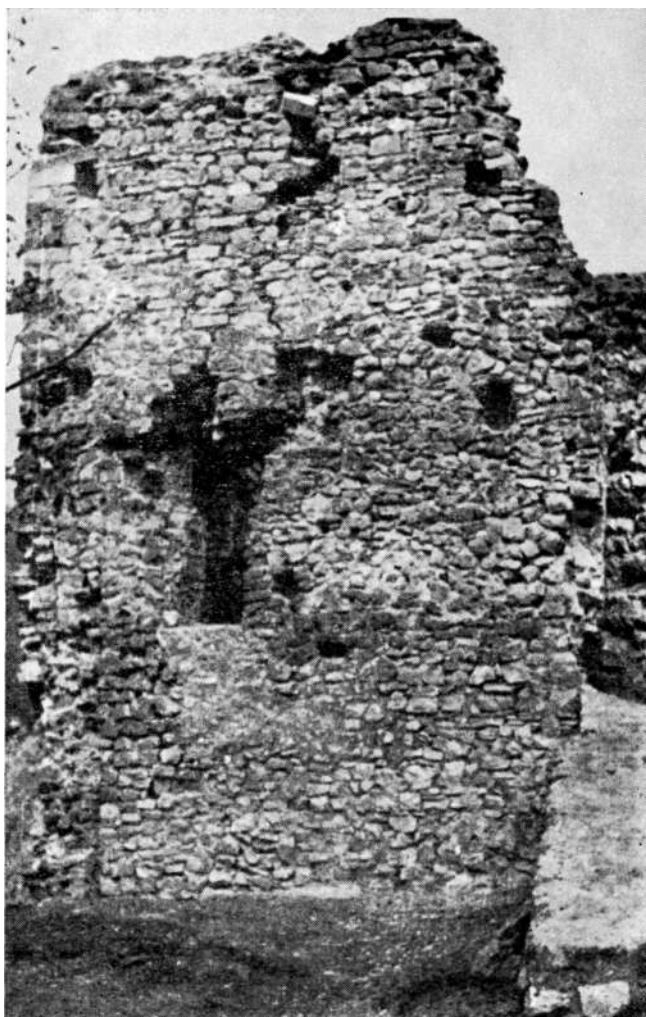
5. Teško oštećena donžon-kula. Osim pukotine pri vrhu zida, kula je na zapadnoj strani i potkopana, tako da postoji latentna opasnost od rušenja.

kula sa antičkim zidom i stambena arhitektura na istočnom zaravanku, — sa svojim potkopanim zidovima, izandalim ili potpuno otpalim oplatama, sa vertikalnim raspuklinama (sl. 5), sa trulim kamenjem i otpalom žbukom, teško oštećeni od korijenja vegetacije, još čekaju na zahvat konzervatora. Zahvati na ovim dijelovima, ako želimo sačuvati ruševinu od potpune propasti, hitne su prirode, jer su zidovi konstruktivno labavi.
